Tarkastuspöytäkirja Höytiönnummen maankaatopaikan laajennusosan käyttöönottoa valmistelevien töiden seuraamiseksi tehdyltä tarkastukselta 3.4.2023

Aika	3.4.2023 klo 11.00
Paikka	Höytiönnummen maankaatopaikka Pillistöntie 92 A, 03100 Nummela
Läsnä	Matti Kokkinen, tekninen johtaja Tero Lindfors, Lassi Kaiponen Oy Sari Brusila, ympäristöpäällikkö Päivi Haatainen, ympäristötarkastaja

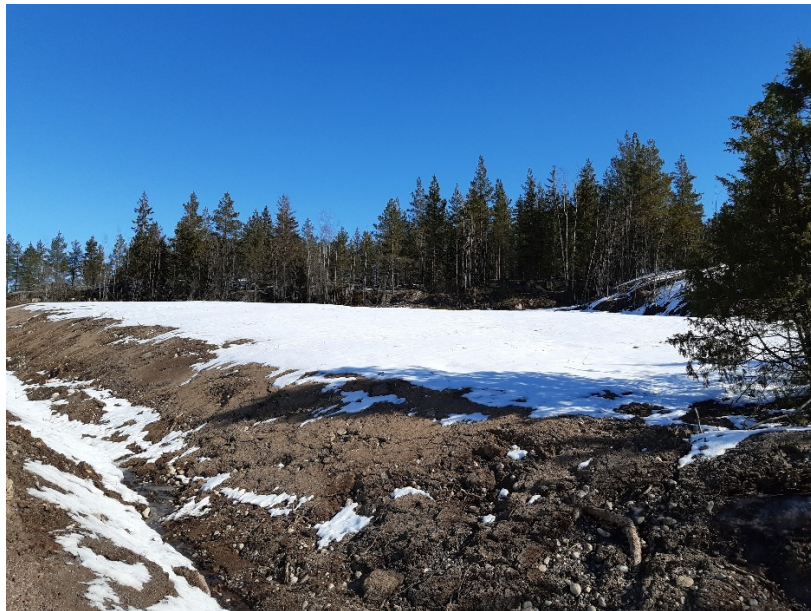
Maanvastaanottopaikan laelle johtavan tien itäpuolelle oli läjitetty maa-aineksia, kuten edellisen tarkastuksen (16.1.2023) jälkeen ympäristövalvonta oli antanut luvan. Alue oli Lindforsin mukaan jo lähestulkoon täynnä. Maa-ainesten annetaan ensin painua ja sen jälkeen alue tullaan ennallistamaan puita istuttamalla. Ympäristötarkastaja Haatainen huomautti, että istutettava kasvillisuus tulee olla sellaista, jota alueella kasvaa luontaisestikin. Kyseiseltä alueelta virtasi sulamisvesiä ojaa pitkin eteläosan laskeutusaltaaseen.

Kuva 1. Itäreunan tammikuussa 2023 käyttöön otettu läjitysalue.

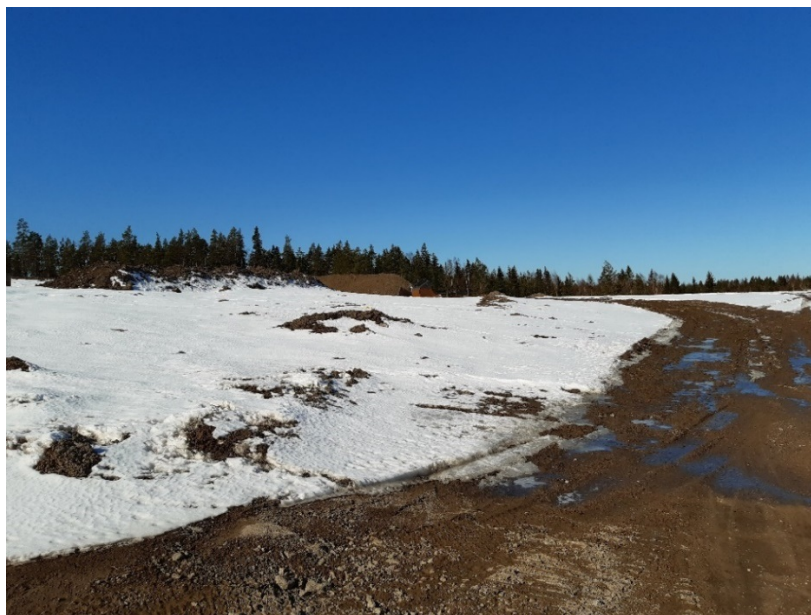
Tarkastusta jatkettiin maankaatopaikan laelle. Lakialueella oli multakasoja, jotka olivat peräisin eteläosan tukialueelta. Mullat tullaan Lindforsin mukaan palauttamaan takaisin tukialueelle, kun työt siellä edistyvät. Niitä ei siis tulla läjittämään maankaatopaikalle.

Kuva 2. Välivarastossa olevat multakasat tukialueelta.

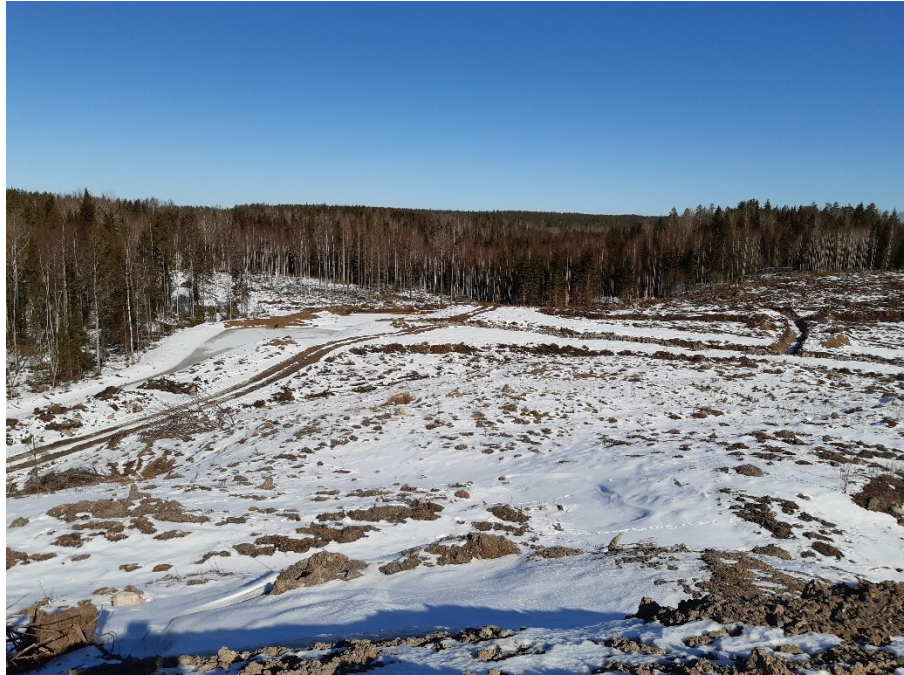
Maankaatopaikan laelta avautui avoin näkymä kohti pohjoisen laajennusosaa. Maastossa näkyi kaivettuja salaojia, joista osa oli jo täytetty louheella. Ylhäältä näkyivät myös uudet vesienkäsittelyaltaat, joita laskeuduttiin katsomaan alas. Vesienkäsittelyaltaat olivat Lindforsin mukaan valmiit. Paikalle oli rakennettu kaksivaiheinen allas, jonka vedet ohjautuvat ylivuotoputken kautta laskuojaan kohti lännenpuoleista metsäaluetta ja sieltä eteenpäin kohti Enäjärveä. Käyrä ylivuotoputki oli asennettu niin, etteivät altaat pääse tyhjenemään kokonaan ja ettei mahdollinen öljykerros veden pinnalla pääse kulkeutumaan putkea pitkin laskuojaan.

Kuva 3. Laajennusosa maankaatopaikan laelta kuvattuna. Vasemmalla laskeutusaltaat.

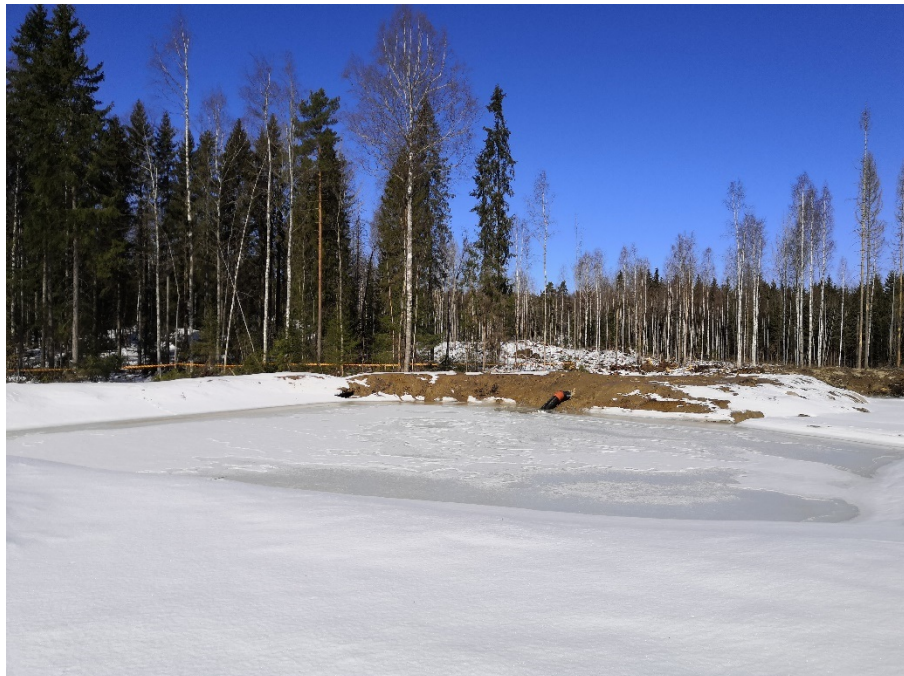
Kuva 4. Uusi laskeutusallas. Ylivuotoputki nähtävissä altaan takana.

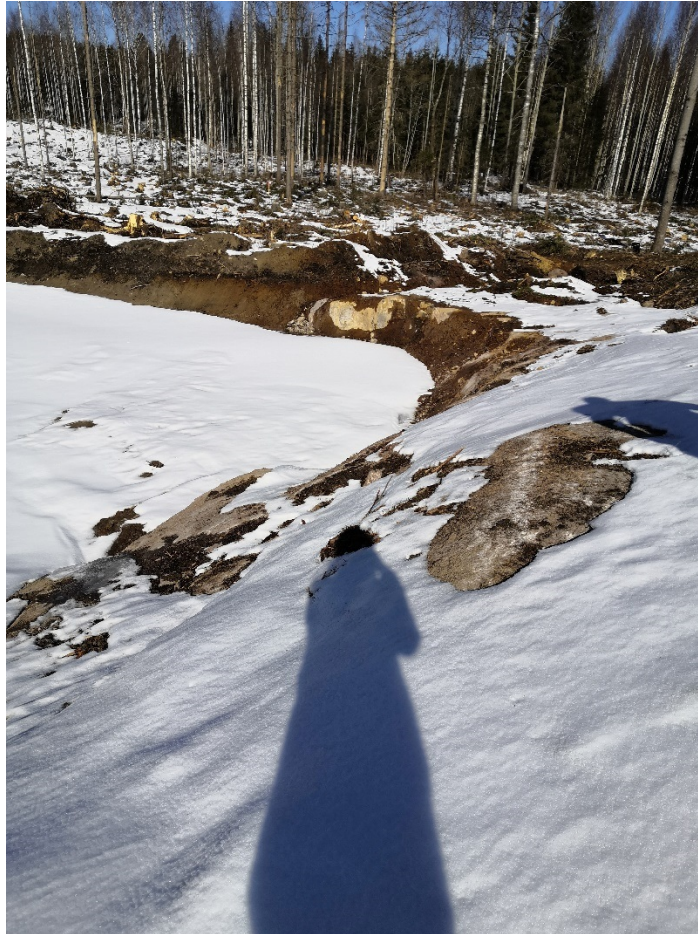
Maastossa näkyi, kuinka laskeutusaltaat rajautuivat suurelta osin kallioon. Lindforsin mukaan tästä oli aiheutunut hankaluuksia alaiden rakentamiselle. Jotta altaat oli saatu riittävän suuriksi, oli pohjoisempaa allasta kaivettu osittain maankaatopaikan rajauksen ulkopuolelle. Tämä kävi ilmi myös Lindforsin tarkastuksen lopuksi näyttämästä tarkekuvasta. Allasta ei oltu laajennettu luo-alueen suuntaan. Lindforsin mukaan alueen ojat on kaivettu maankaatopaikan aluerajauksen sisään hyödyntäen kaivinkoneen sisäänrakennettua GPS-paikannusta, jonka tarkkuus on Lindforsin mukaan jopa 5 cm.

Kuva 5. Kalliota laskeutusaltaan reunassa.

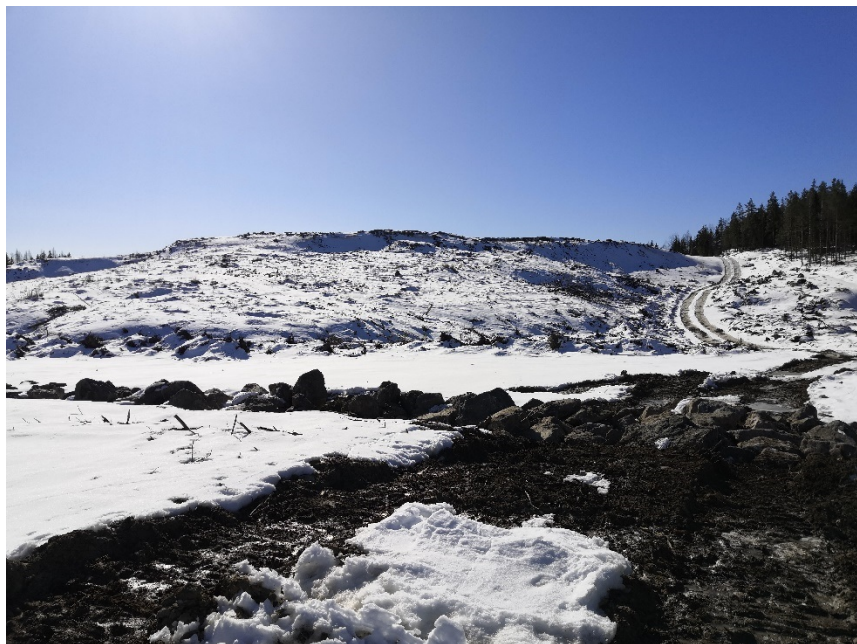
Kuva 6. Vanhan läjitysalueen reuna ja läntinen tie. Etualalla louhesalaojaa.

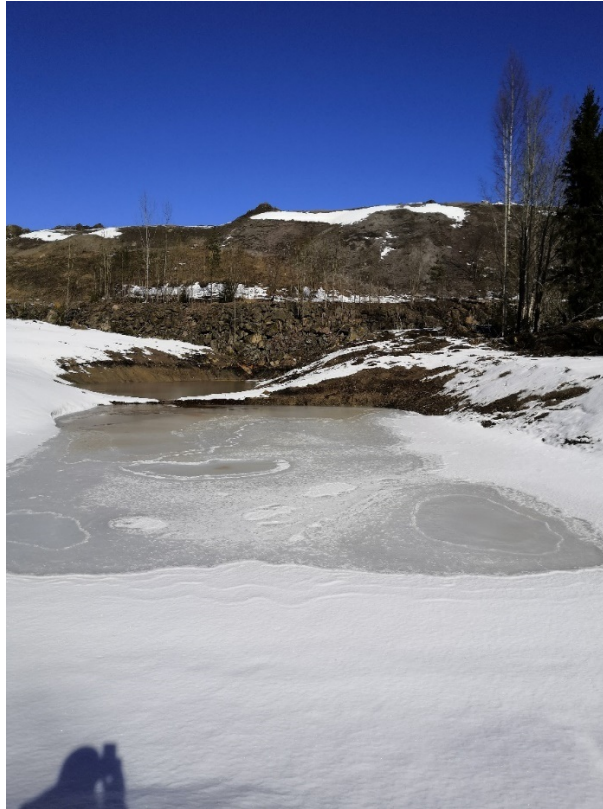
Uusien laskeutusaltaiden luota kuljettiin länsireunaa pitkin vanhan maankaatopaikan puolelle. Myös länsireunalla oli lippusiimat maastossa maankaatopaikan rajauksen ulkopuolella metsässä. Vanhat laskeutusaltaat oli saneerattu valmiiksi jo edellisen tarkastuksen aikaan ja alueella ei ollut tapahtunut muutoksia edelliseen tarkastukseen nähden. Laskeutusaltaasta ulos virtaava vesi näytti silmämääräisesti kirkkaalta. Altaan läheisyydessä oli vihreitä merkintöjä maastossa, mutta näiden tekijästä tai merkityksestä ei ollut tietoa tarkastuksella mukana olleilla.

Kuva 7. Vanhat saneeratut laskeutusaltaat. Taustalla lumenläjitysalue.

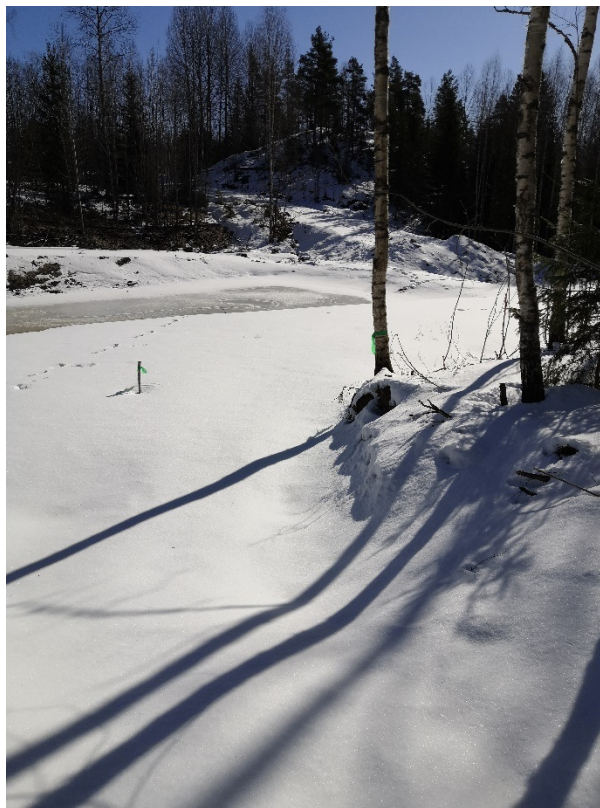
saataisi tehtyä mahdollisimman pian. Samassa yhteydessä ympäristövalvonta on tiedustellut myös eteläisen laskeutusaltaan läheisyydessä olleiden vihreiden merkintöjen tarkoitusta.

Kuva 8. Vihreät merkinnät vanhan laskeutusaltaan läheisyydessä.
