Tarkastuspöytäkirja Höytiönnummen maankaatopaikan alueelle ja länsi-/luoteispuolen metsäalueille 17.4.2023 tehdyiltä tarkastukselta

Aika	17.4.2023 klo 12.00
Paikka	Höytiönnummen maankaatopaikka Pillistöntie 92 A, 03100 Nummela
Läsnä	Mervi Räsänen, johtava puutarhuri Sari Brusila, ympäristöpäällikkö Päivi Haatainen, ympäristötarkastaja

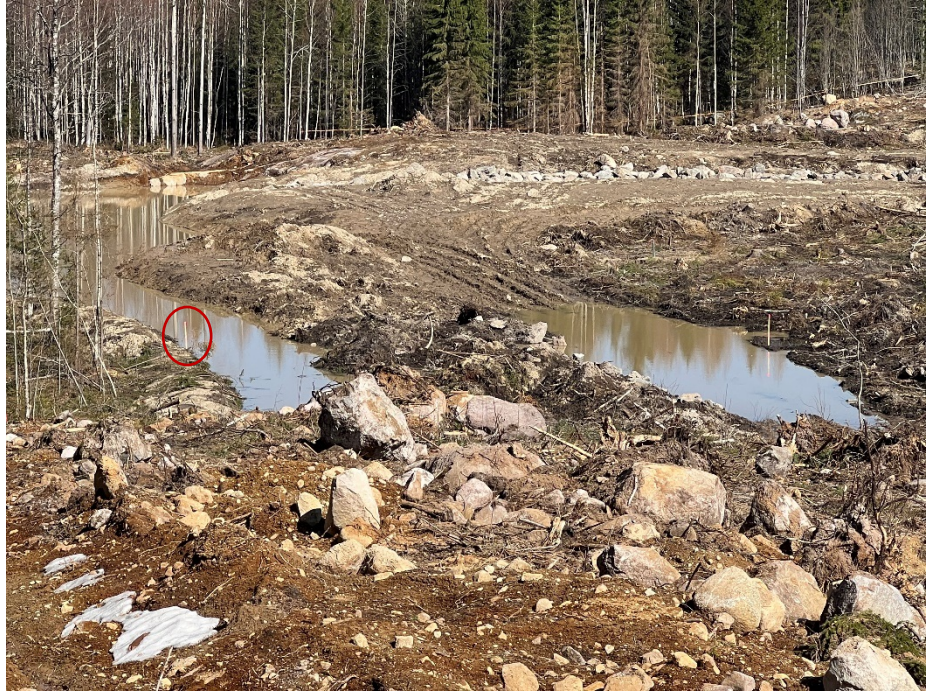
Maastohavaintojen perusteella laskeutusaltaat eivät ole luo-alueella, mutta ovat osittain maankaatopaikan ulkopuolella. Luo-alueen puolella on osa laskeutusaltaan eteläpuolella sijaitsevasta altaalle johtavasta ojasta. Oja on noin kaksi metriä luo-alueen puolella (kuvat 1 ja 2). Laskeutusaltaat ja oja on erotettu korpialueesta maavallilla, joten korpialueen vedet eivät johdu laskeutusaltaaseen tai päinvastoin. Laskeutusaltaiden vedet johdetaan metsäojaan luo-alueen ulkopuolelle.

Tarkastuksella havaittiin, että uusien laskeutusaltaiden viereen altaiden itäpuolelle oli muodostunut isohko lammikko sulamisvesistä (kuva 1). Uuden laskeutusaltaan purkuputki oli lisäksi asennettu sen verran korkealle, ettei laskeutusaltaasta virrannut ollenkaan vettä pois tarkastuksen aikaan.

Kuva 1. Kuvassa ympyröitynä olevaan merkkiin ojan reunalla on merkattu luo-alueen rajan sijainti. Raja kulkee todellisuudessa 2 metriä oikealle, joten oja on tässä kohtaa osittain luo-alueella. Oikealla sulamisvesistä muodostunut lammikko varsinaisen laskeutusaltaan ulkopuolella.

Räsänen oli tarkastuksen aikana puhelimitse yhteydessä maankaatopaikan hoitajaan, joka tuli kaivinkoneen kanssa korjaamaan allasta. Varsinaisen laskeutusaltaan sivuun muodostunutta lammikkoa alettiin täyttää maaineksella, jotta vesi saataisi virtaamaan laskeutusaltaaseen päin ja kaikki

vedet siten johdettua laskeutusaltaaseen. Räsäsen maankaatopaikan hoitajalta saaman tiedon mukaan purkuputkea ei oltu voitu asentaa syvemmälle, koska kallio oli tullut vastaan.

Koska laskeutusaltaiden ja maankaatopaikan länsipuolella sijaitsevan luo-alueen väliin ei jää enää suojavyöhykettä tulee maankaatopaikan vesienjohtamisen vaikutuksia luo-alueella sijaitsevan korven vesitasapainoon tarkkailla jatkuvasti. Jos maankaatopaikan vesien johtaminen näyttää kuivattavan korpialuetta tulee välittömästi ryhtyä toimiin vesinjohtamisen muuttamiseksi.

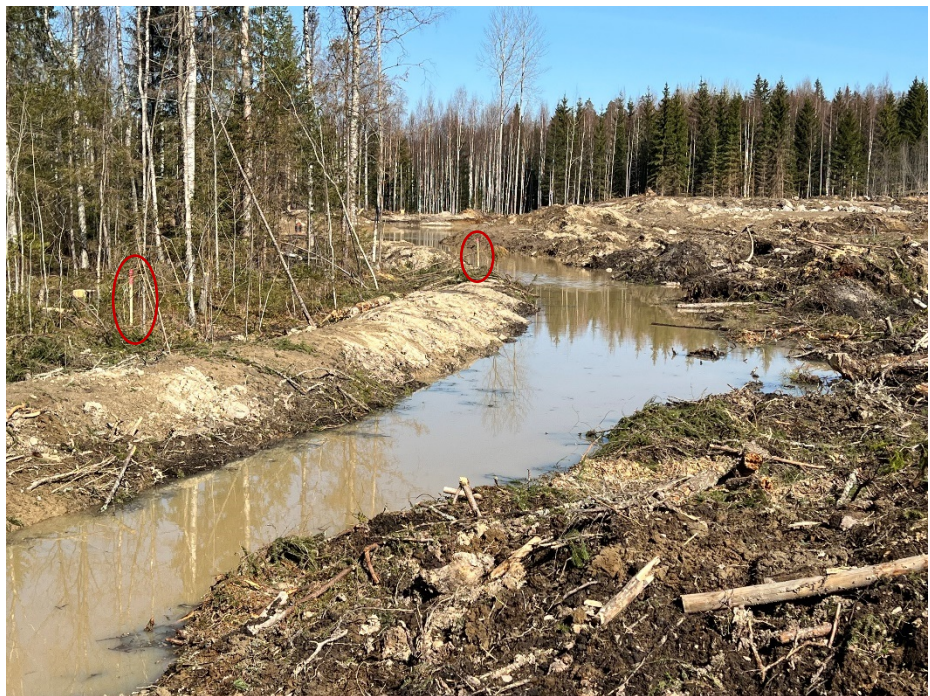
Kuva 2. Oikealla on sama merkkikeppi kuin kuvassa 1 ja vasemmalla toinen luo-alueen rajaa kuvaava merkki. Oikealla olevasta merkistä luo-alueen raja kääntyy yläviistoon vasemmalle.

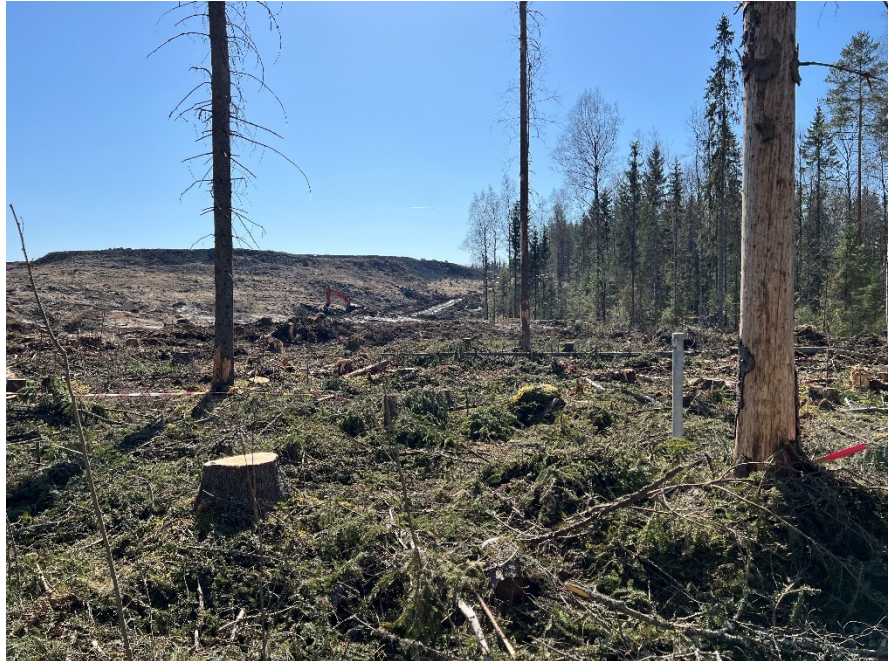
Luoteisosan hakatulla metsäalueella oli jätetty pystyyn kuolleet kuuset kaatamatta. Näiden puiden rungoilla näkyi selviä kirjanpainajan jälkiä, jotka voi havaita liitteenä olevista kuvista 3, 4 ja 5.

Kuva 3. Uuden pohjavesiputken ympärillä olevia kirjanpainajan vaurioittamia kuivuneita pystyyn jätettyjä kuusia.

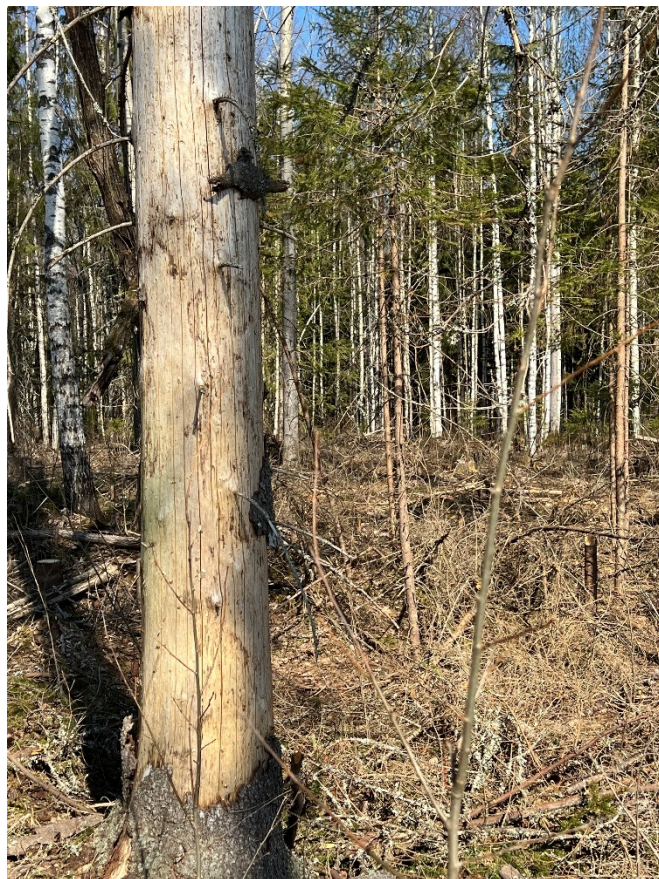
Kuva 4. Aikuisen kirjanpainajan jättämät jäljet näkyvät kuusen rungolla pystysuorina urina.

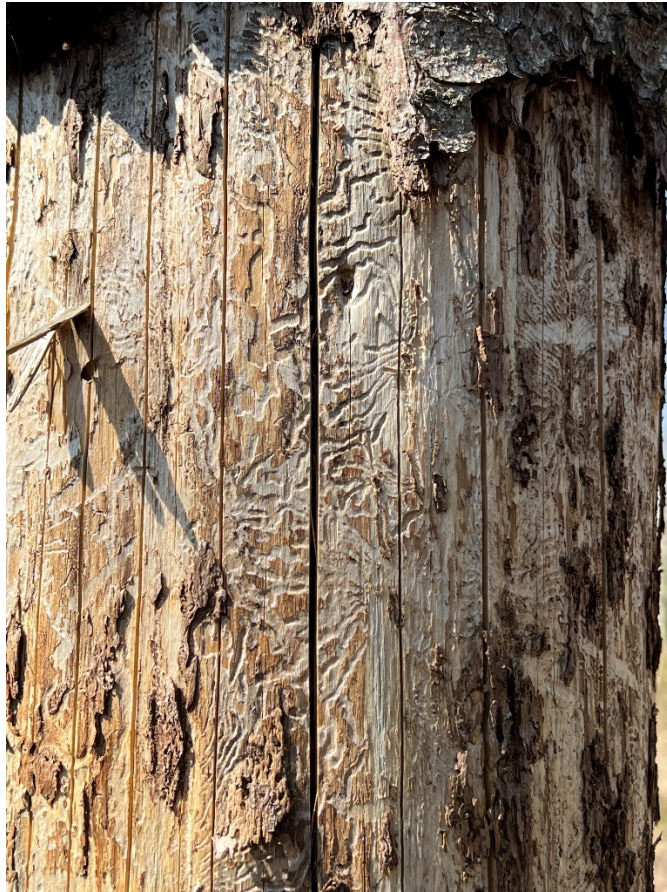
Kuva 5. Lähikuva kirjanpainajan toukkien jättämistä jäljistä kuudessa.
