Vastaus selvityspyyntöön koskien Vihdin kunnan Höytiönnummen maankaatopaikan alueella tehtyjä hakkuita ja ojituksia sekä maankaatopaikan ulkopuolisilla metsäalueilla tehtyjä hakkuita ja hakkuiden vaikutuksia liito-oravan elinalueeseen

Ympäristölautakunta 26.04.2023 § 19
46/00.01.03.00/2023

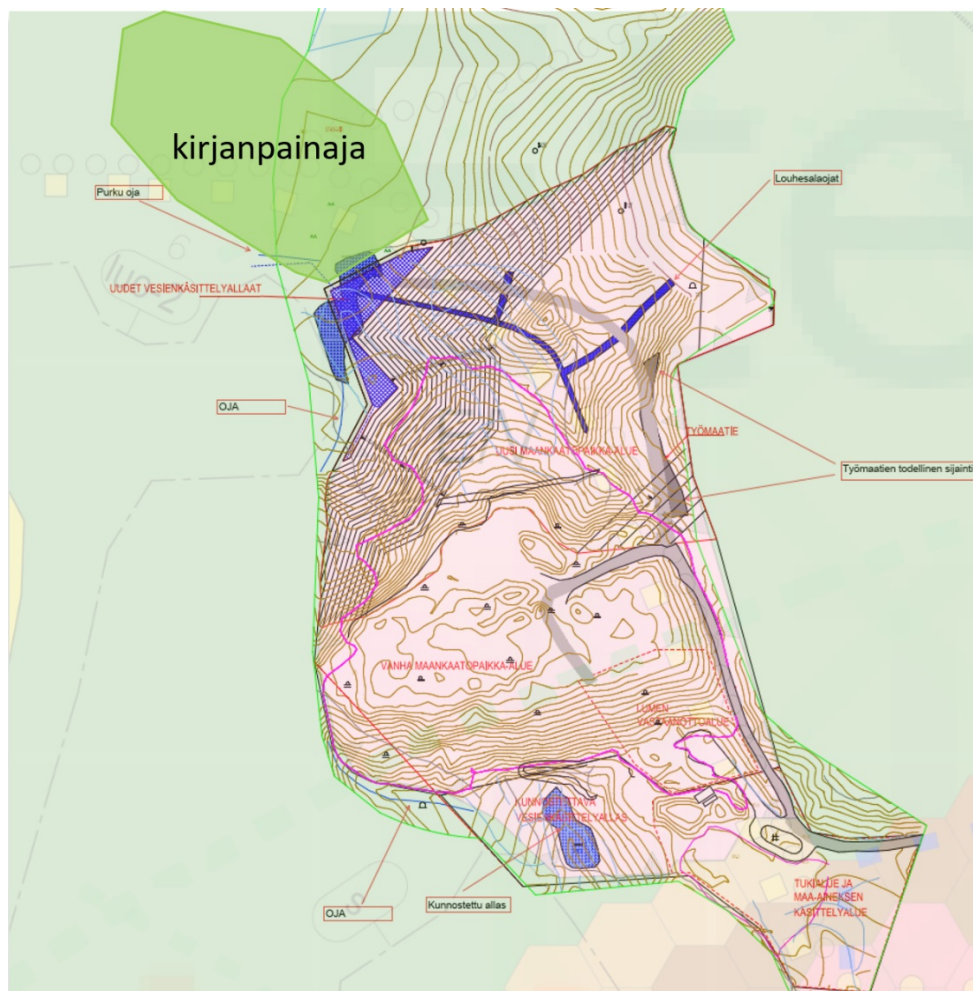
Kuva 1. Tarkekuva Etelä-Nummelan osayleiskaavakartan päällä. Kuvaan on lisäksi rajattu kirjanpainaja-alue, jolta puita on kaadettu. Kirjanpainaja-alueen rajausta ei perustu mittauksiin. Kuvan perusteella uudet laskeutusaltaat maankaatopaikan luoteisosassa on rakennettu osittain maankaatopaikan aluerajauksen ulkopuolelle. Lupa-alueen raja on merkitty punaruskealla viivalla ja pinkki viiva kuvaa vanhan jäätysalueen reunaan. Kartta oli kunnallistekniikan 13.4.2023 antaman selvityksen liitteenä.

Maankaatopaikan urakoitsija toimitti tarkekuvan rakenteiden sijoittumisesta maankaatopaikan alueella ympäristövalvontaan 6.4.2023. Kuvassa 1 tarkekuva on sijoitettu Etelä-Nummelan osayleiskaavakartan päälle. Kuvan perusteella uusia laskeutusaltaita on laajennettu myös lännen suuntaan ympäristöluva-alueen ulkopuolelle luo-alueeseen päin.

Mittaustoimen tekemien mittausten mukaan pohjoisen uudet laskeutusaltaat oli osittain rakennettu maankaatopaikan aluerajauksen ulkopuolelle, mutta ei luo-alueelle. Mittaustoimen mukaan laskeutusaltaalle johtava oja oli kuitenkin osin luo-alueella. Tämä käy ilmi kuvan 1 kartasta.

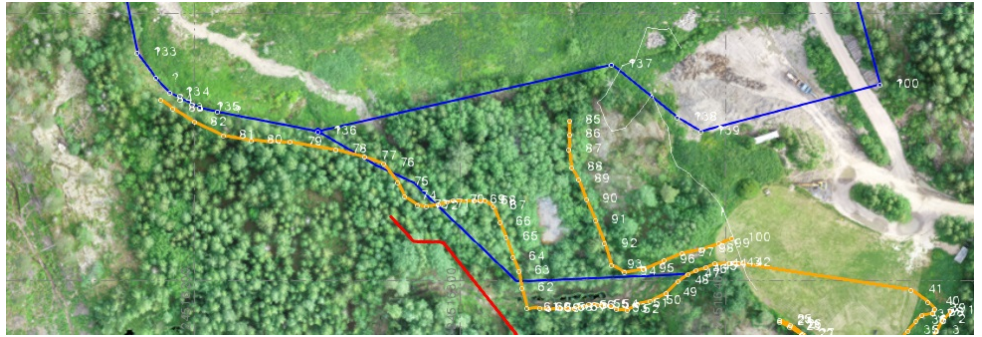
Kuva 2. Eteläosan vanhan laskeutusaltan ympäristö. Sininen viiva kuvaa maankaatopaikan rajaa, oranssi on metsänraja määritettynä maaliskuussa 2023 ja punainen on Etelä-Nummelan osayleiskaavan mukainen luonnonsuojelun alueen raja. Oranssien viivojen välissä oleva vaalea laikku on vanha laskeutusallas (ilmakuva on vuodelta 2021). Laskeutusallasta on sittemmin laajennettu pohjoisen suuntaan pois päin luonnonsuojelun alueesta kuvan 1 mukaisesti.

Mittaustoimi oli ympäristövalvonnan pyynnöstä käynyt 11.4.2023 merkitsemässä maastoon suojelualueen ja luo-alueen rajausta sekä maankaatopaikan aluerajausta eteläisen laskeutusaltaan ympäristössä sekä pohjoisessa uusien laskeutusaltaiden ympäristössä. Mittaustoimen mittausten mukaan eteläpuolella vanhan laskeutusaltaan ympäristössä ei oltu kaadettu puita Etelä-Nummelan osayleiskaavassa rajatulta luonnonsuojelualueelta (kuva 2). Myös kuvassa 1 esitetyn perusteella eteläisen laskeutusaltaan rakentaminen ei ole vaikuttanut luonnonsuojelualueeseen.

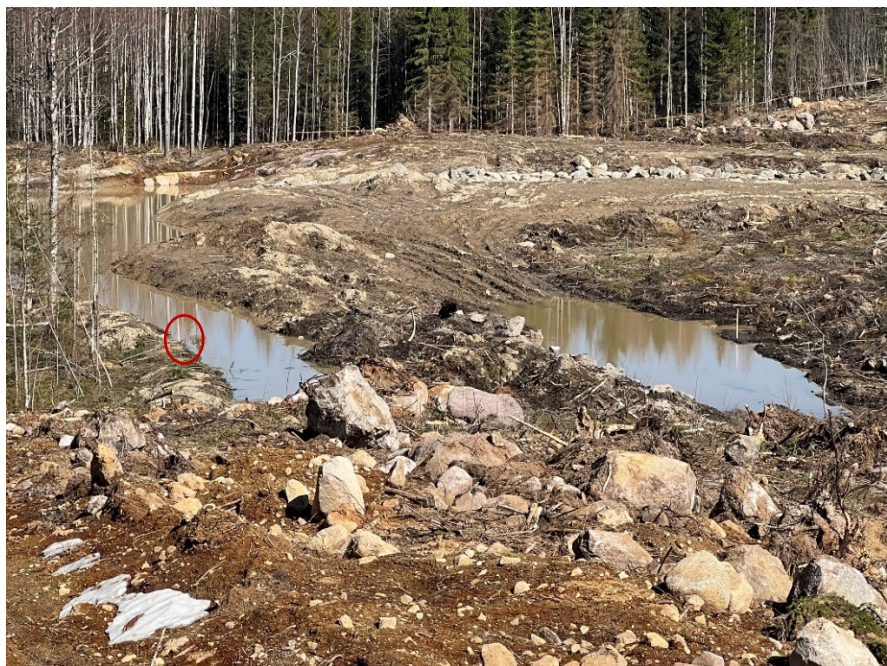
Kuva 3. Kuvassa ympyröitynä olevaan merkkiin ojan reunalla on merkattu luo-alueen rajan sijainti. Raja kulkee todellisuudessa 2 metriä oikealle, joten oja on tässä kohtaa osittain luo-alueella.

Maastohavaintojen perusteella laskeutusaltaat eivät ole luo-alueella, mutta ovat osittain maankaatopaikan ulkopuolella. Luo-alueen puolella on osa laskeutusalttien eteläpuolella sijaitsevasta altaalle johtavasta ojasta. Oja on noin kaksi metriä luo-alueen puolella (kuvat 3 ja 4). Laskeutusaltaat on erotettu korpialueesta maavallilla, joten korpialueen vedet eivät johdu laskeutusalttaaseen tai päinvastoin. Laskeutusalttien vedet johdetaan metsäojaan luo-alueen ulkopuolelle.

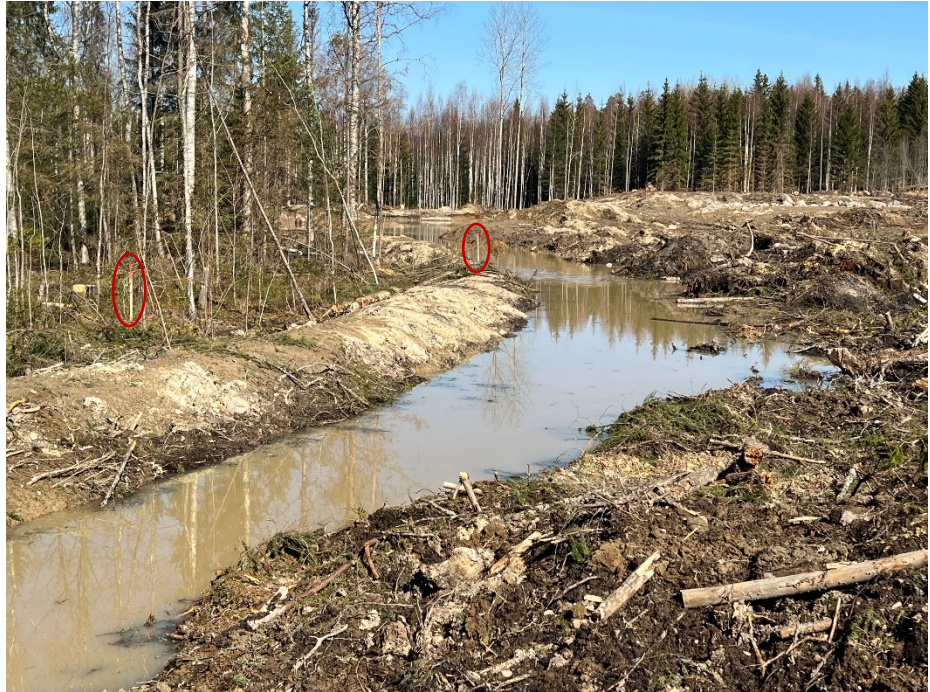
Kuva 4. Oikealla on sama merkikoppi kuin kuvassa 1 ja vasemmalla toinen luo-alueen rajaa kuvaava merkki. Oikealla olevasta merkistä luo-alueen raja kääntyy yläviistoon vasemmalle.

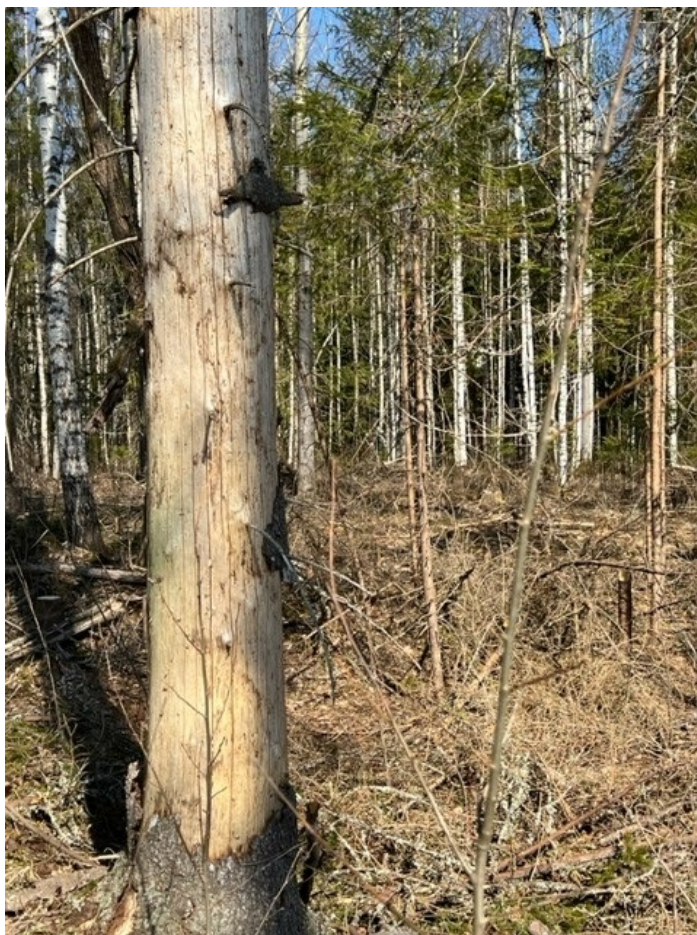
Kuva 5. Aikuisen kirjanpainajan jättämät jäljet näkyvät kuusen rungolla pystysuorina urina.

Luoteisosan hakatulla metsäalueella oli jätetty pystyyn kuolleet puut kaatamatta. Näiden puiden rungoilla näkyi selviä kirjanpainajan jälkiä, jotka voi havaita kuvista 5 ja 6.

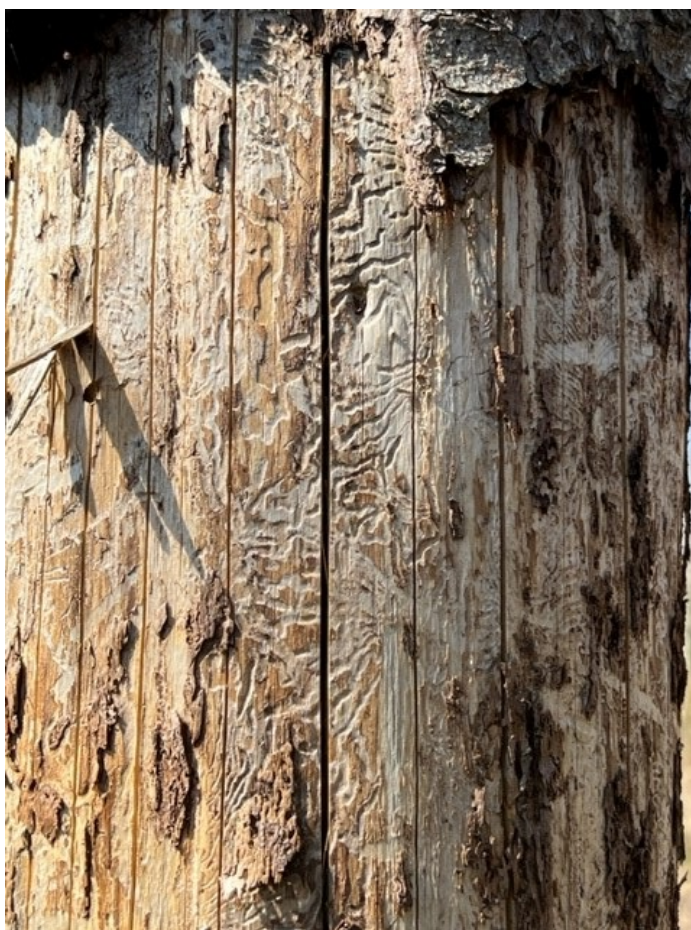
Kuva 6. Lähikuva kirjanpainajan toukkien jättämistä jäljistä kuusessa.

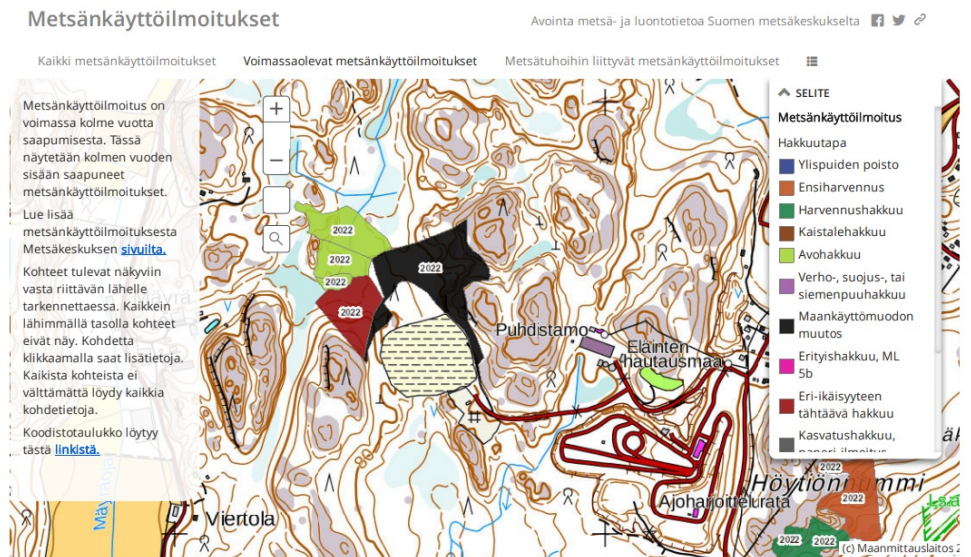
Kuva 7. Selvityspyynnön liitteenä ollut kuva vuonna 2022 tehdyistä metsänkätöilmoituksista Höytiönnummen alueella.

Selvitys tehdyistä hakkuista maankaatopaikan lupa-alueen ulkopuolella
 Selvityspyynnön liitteenä esitetystä metsänkätöilmoituksesta liito-oravan elinalueilla ympäristövalvonta sai tiedon 13.12.2022 H.S.:ltä.
 Metsänkätöilmoitusten mukaisesti Höytiönnummen alueella tehtäisi avohakkuita maankaatopaikka-alueen ulkopuolella kolmella vierekkäisellä palstalla. Metsänkätöilmoitusten mukaiset alueet sijaitsevat maankaatopaikan länsi-/luoteispuolella (kuva 7).

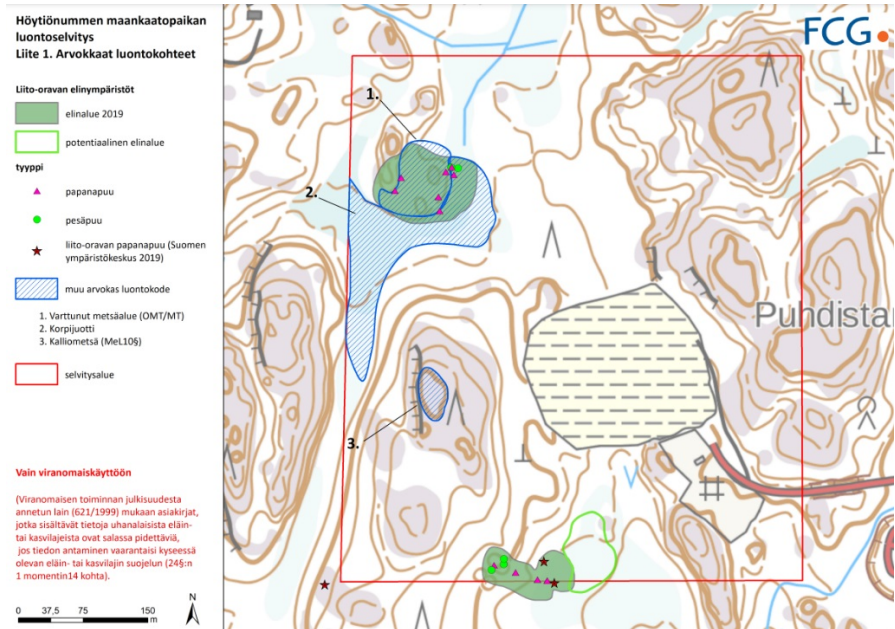
Kuva 8. FCG:n Höytiönnummen maankaatopaikan laajennusalueen luontaselvityksen (21.10.2019) liitteenä esitetty kartta Höytiönnummen arvokkaista luontokohteista. Karttakuva oli myös H.S.:n selvityspyynnön liitteenä.

Ympäristötarkastaja oli 13.12.2022 puhelimitse yhteydessä yhdyskuntatekniikan päällikköön sekä johtavaan puutarhuriin selvittääkseen, millaisia hakkuita alueella aiotaan tehdä. Yhdyskuntatekniikan päällikkö ja johtava puutarhuri kertoivat, että kirjanpainajatuhojen vuoksi alueelta tullaan kaatamaan varttuneita kuusia tuhojen leviämisen estämiseksi. Varsinaisia avohakkuita alueella ei heidän mukaan oltu aikeissa tehdä, vaan metsänkätöilmoitus oli tehty avohakkuuna sen vuoksi, että silloin kaadettavien puiden valitseminen palstalla on vapaampaa. Ympäristövalvonnasta on huomautettu, että metsänkätöilmoitusten mukaiset alueet sijaitsevat liito-oravan elinalueella (kuva 8) ja tämä tulee huomioida hakkuita tehtäessä.

Kun vertaa kuvien 8 ja 9 korkeuskäyriä voi havaita, että liito-oravan elinalue on laajempi kuin luo-alueen raja. Liito-oravan elinalue ei kuitenkaan ulotu kuvassa 1 esitetylle kirjanpainaja-alueelle, josta puita on kaadettu enemmän.

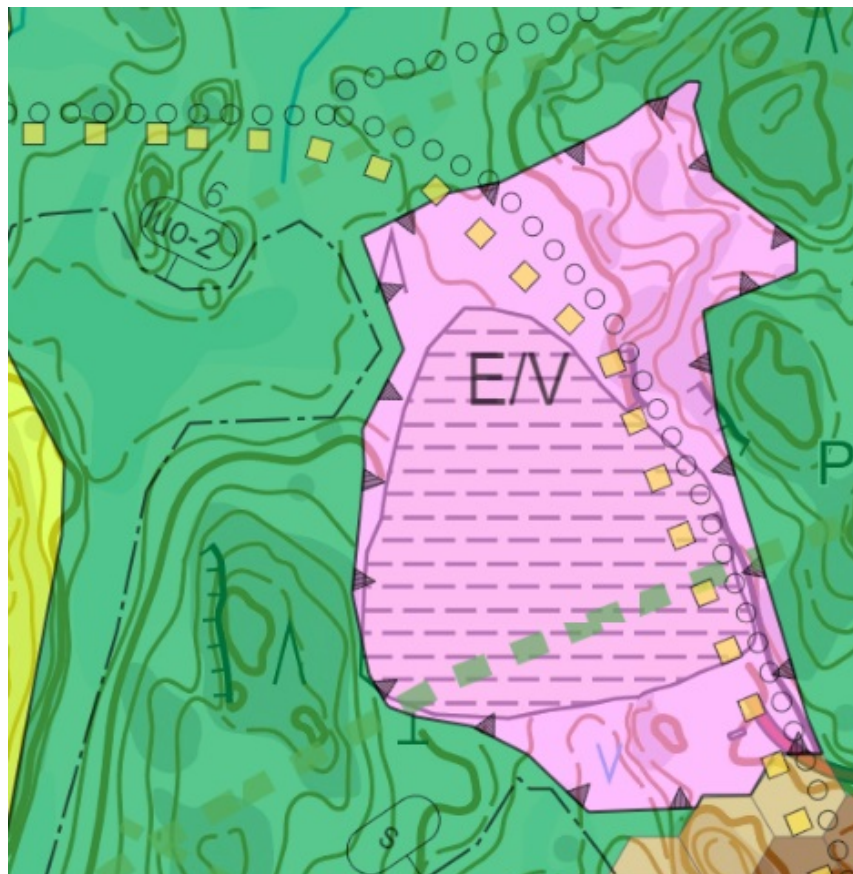
Kuva 9. Kartalla on esitetty Etelä-Nummelan osayleiskaavakartta läpinäkyvässä maastokartan päällä. Korkeuskäyriin perustuvan vertailun perusteella liito-oravan elinalue on laajempi kuin luo-alue.
