VIHDIN KUNTA

HAIMOON OSAYLEISKAAVAN

LUONTOSELVITYKSET

Projekti nro **1510076666**
Projekti **Haimoon osayleiskaavan luontoselvitykset**
Tilaaja **Vihdin kunta**
Asiakirjatyyppi **Raportti**
Versio **1**
Päivämäärä **7.9.2023**
Laatijat **Riku Kangasniemi ja Jani Järvi**
Tarkastaja **Emilia Vainikainen**

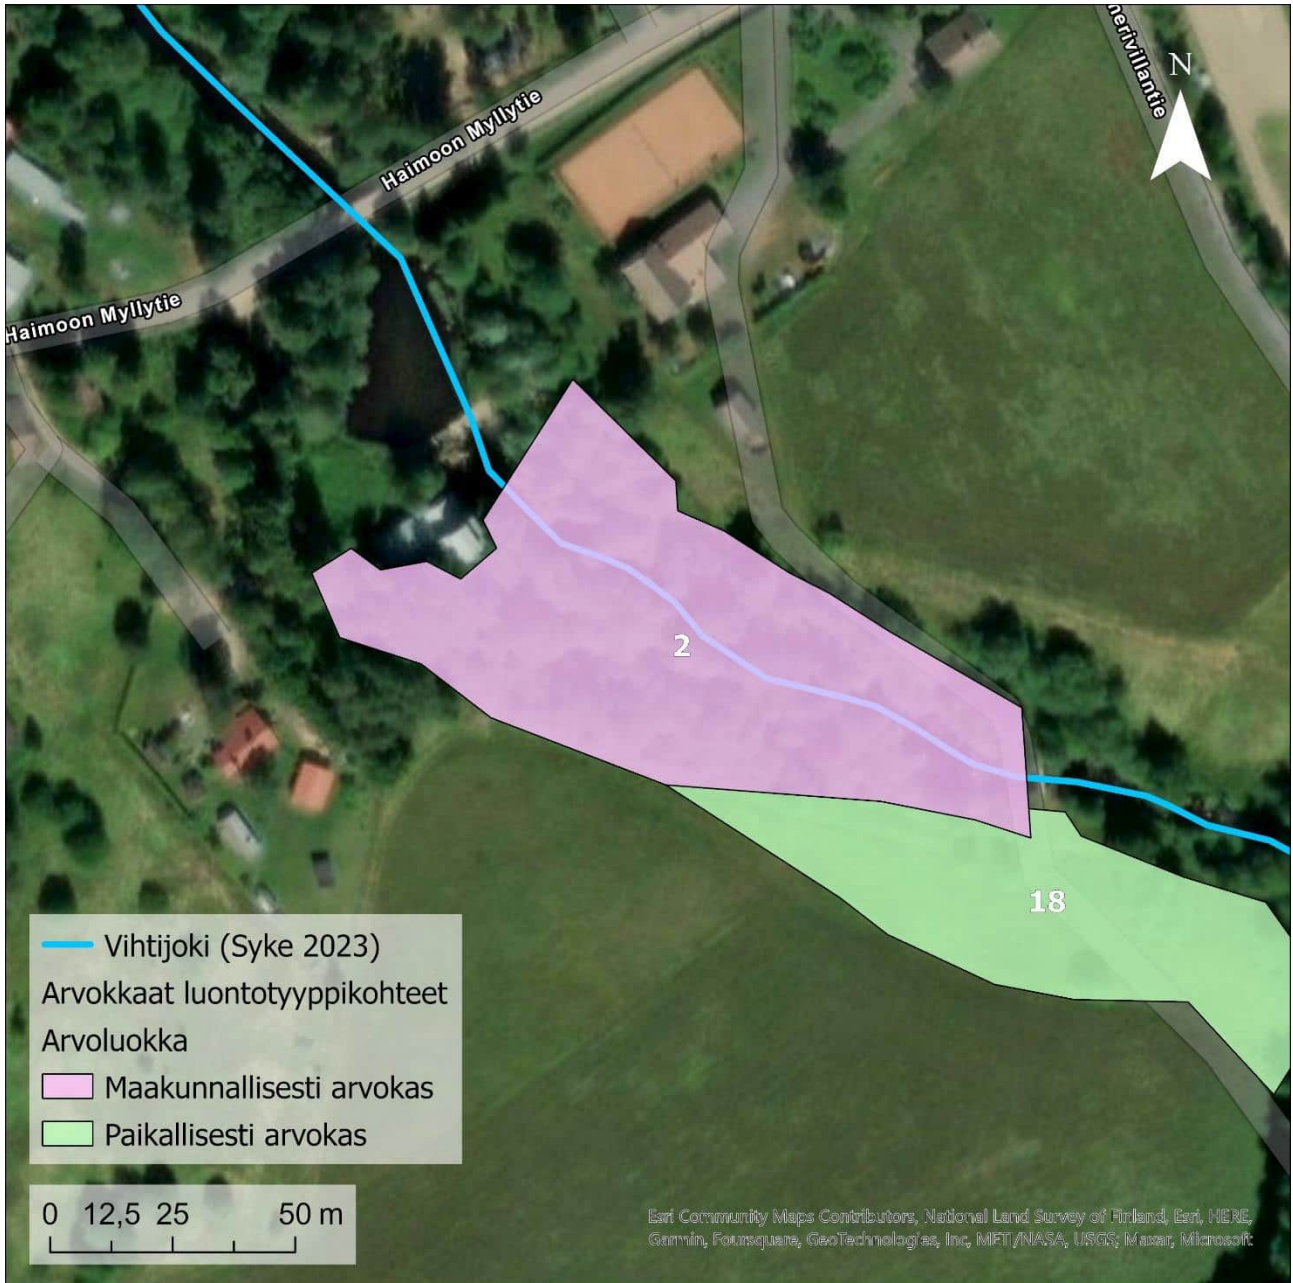
Kuva 6. Vanhan myllyn tuntumassa sijaitseva tervaleppälehto Vihtijoen varrella (kuvio nro 2).

Haimoon vanhan myllyn luota alavirtaan joen ylittävälle kävelysillalle saakka kasvaa Vihtijoen jyrkillä törmillä tervaleppämetsää, jossa on tehty viime aikoina vain vähäisiä harvennuksia (kuva 5). Tervalepikko on kasvupaikkatyypiltään rinteen yläosissa tuoretta (VU) ja rantojen lähellä kosteaa keskiravinteista (NT) lehtoa. Puustossa on tervalepän lisäksi jonkin verran harmaaleppää ja tuomea. Pensaskerroksessa taikinamarja ja tuomi ovat valtalajeja, kun taas aukkoista kenttäkerrosta hallitsevat ruohot, kuten soreahiirenporras, mesiangervo ja ojakellukka. Kohteen raja-alue on esitetty kuvassa 6.

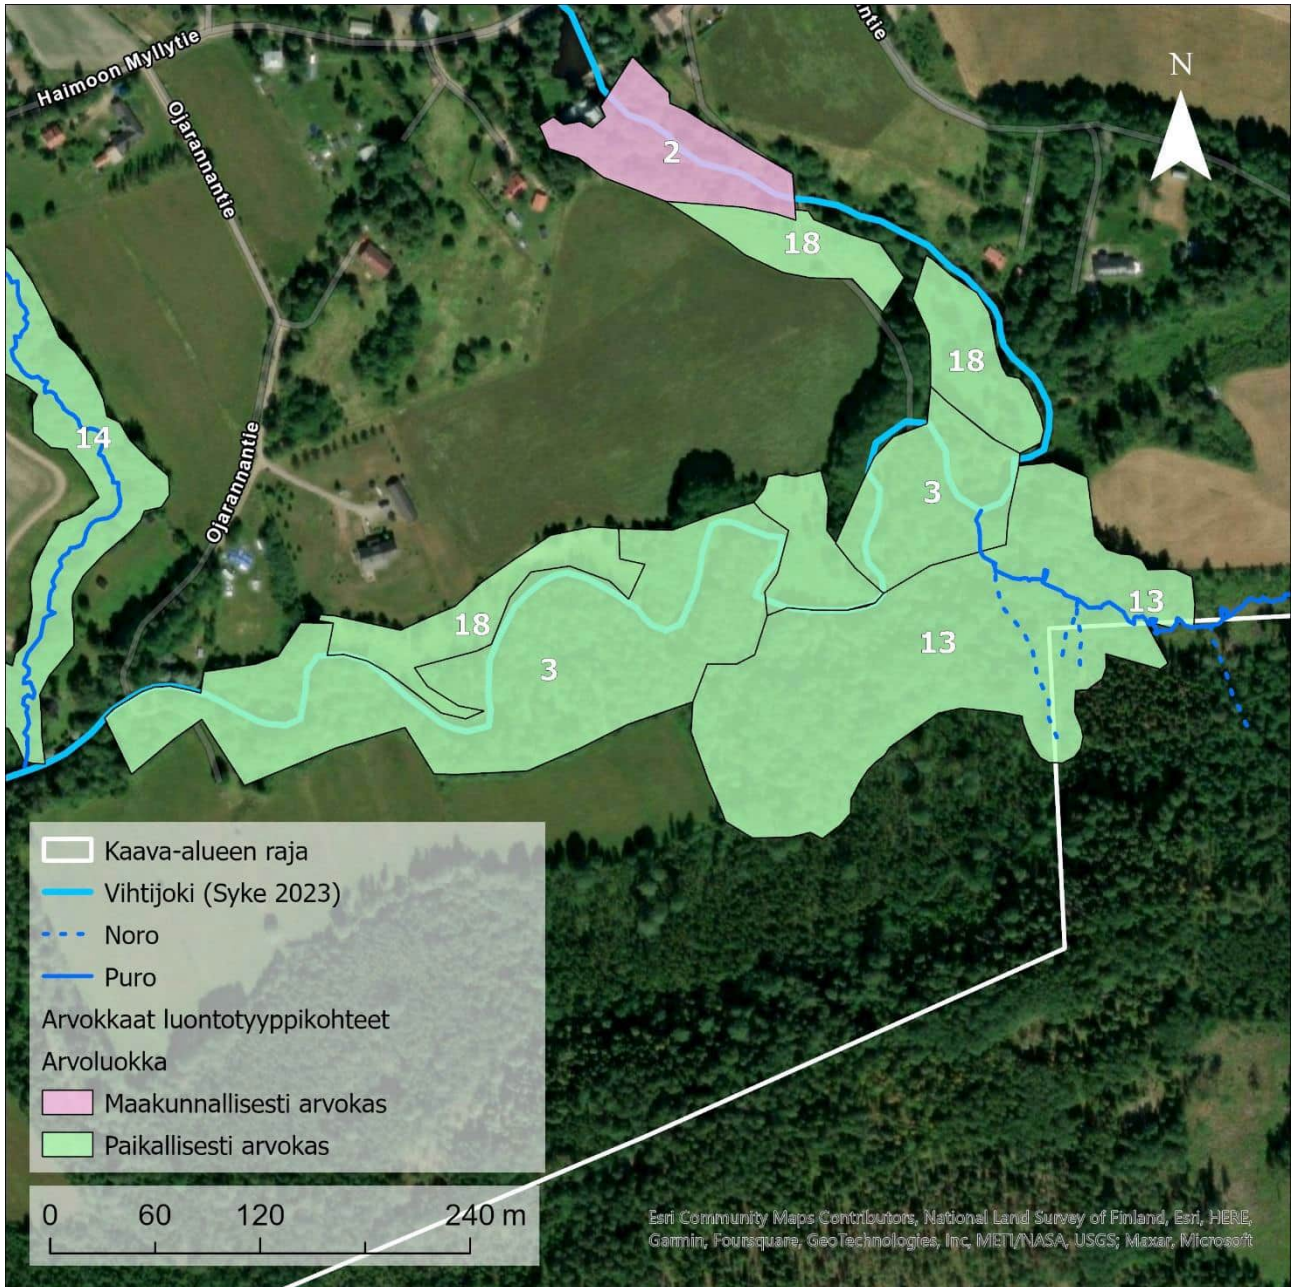
Kuva 8. Vanhan myllyn eteläpuolella sijaitsevat tulvametsät on merkitty numerolla 3.

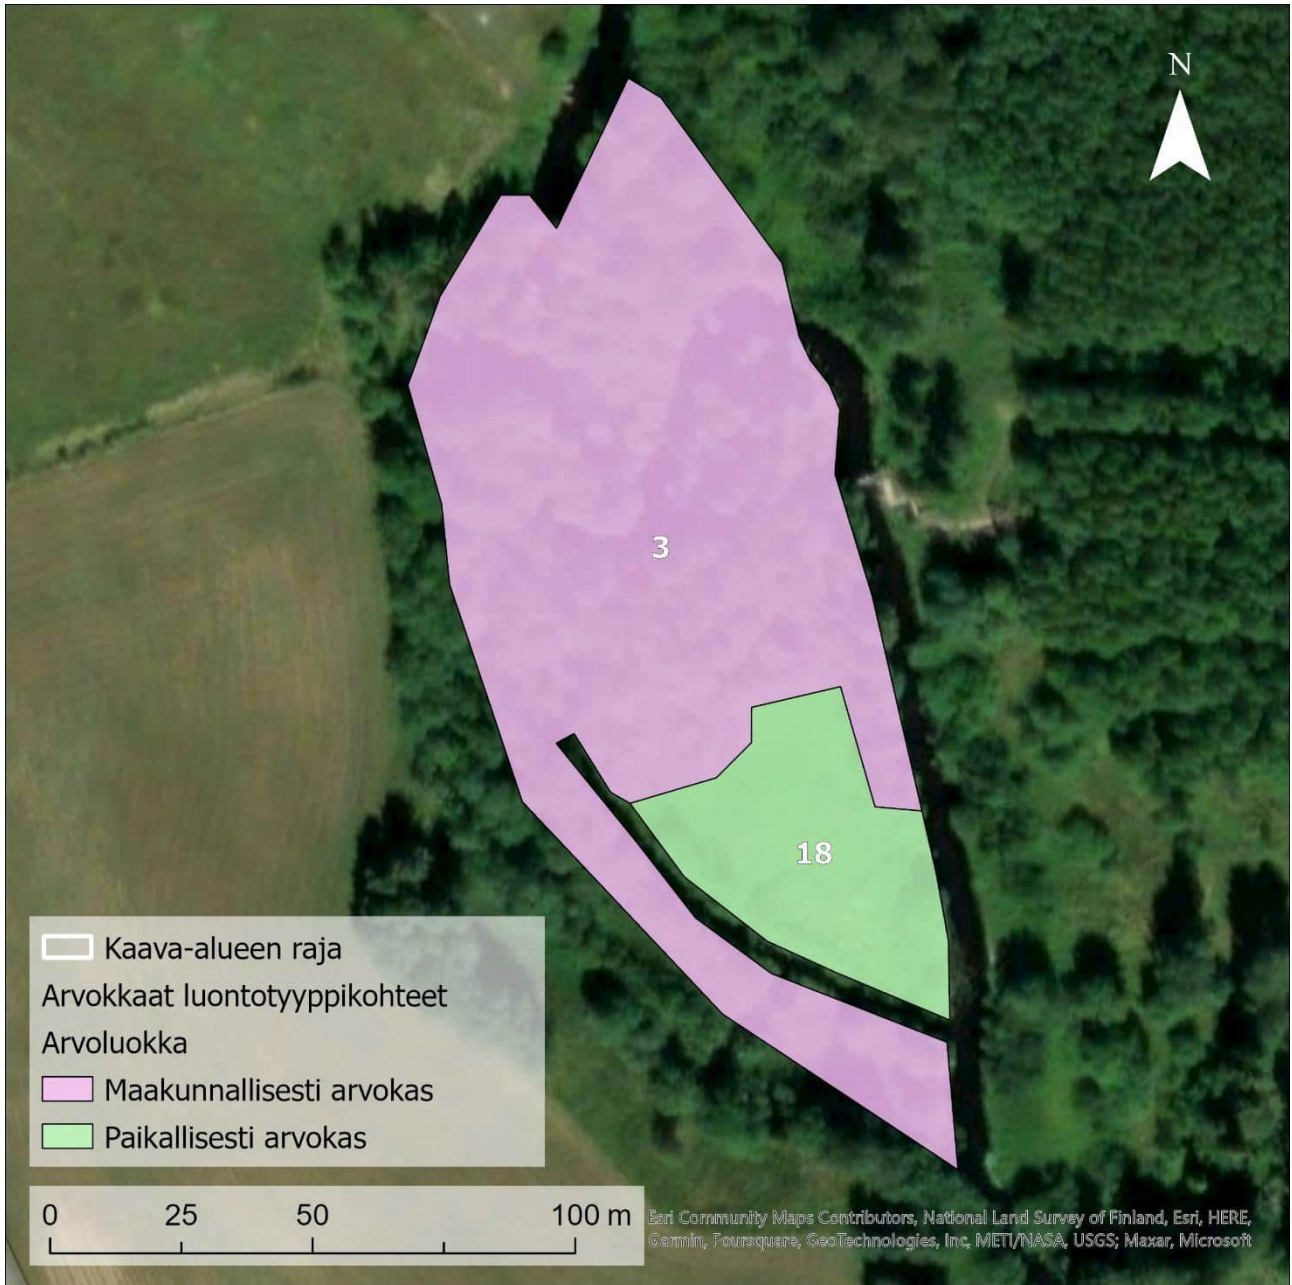
Kuva 9. Vanhan myllyn pohjoispuolella sijaitsevat tulvametsä on merkitty numerolla 3.

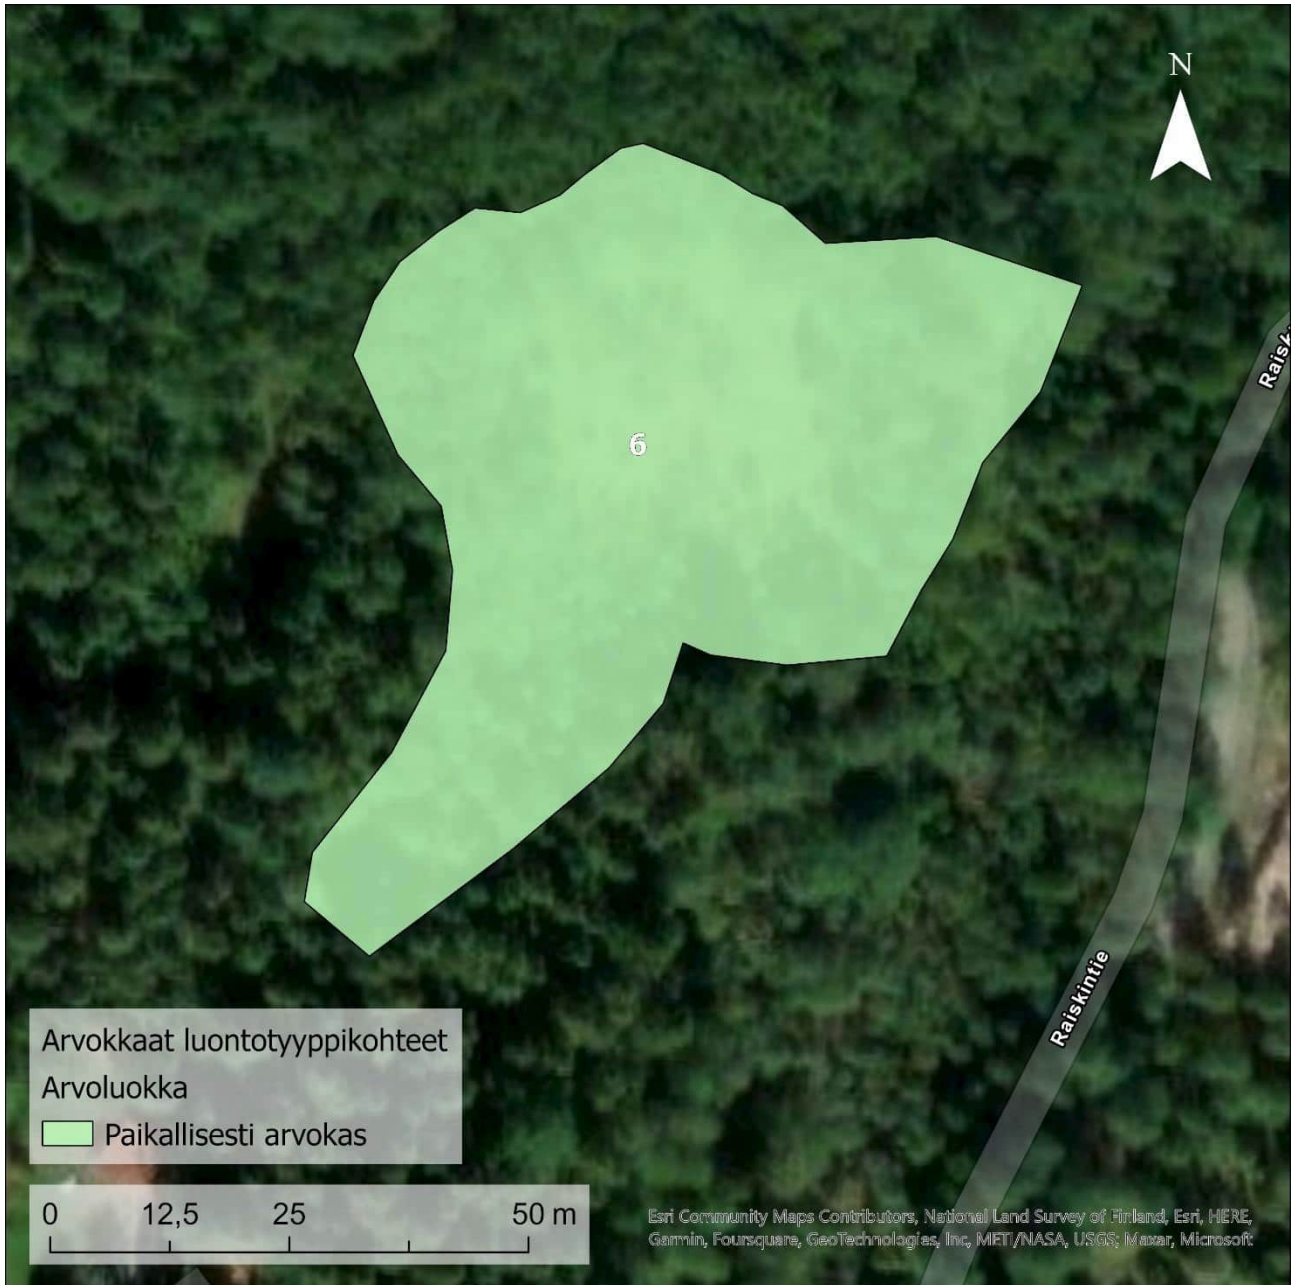
Kuva 15. Palomäen kaakkoispuolen suon kohderajaus.

Palomäen kaakkoispuolella sijaitsee pieni avosuo (kuvat 14 ja 15). Kohde on metsälain 10 § mukainen vähäpuustoinen suo, joka on Suomen metsäkeskuksen rekisterissä. Pääosin kohde edustaa umpeen kasvavaa saranevaa, mutta reunoilla on myös hieman metsäkortekorpea, isovarpurämettä ja kangaskorpea. Saranevaa hallitsevat rahkasammalet sekä eri saralajit, myös kurjenjalkaa esiintyy. Umpeenkasvua edustavat erilaiset pajut ja pienet männyt, joita on jopa pieninä pensaikkoina keskellä nevaa. Kohde on reunojen puustoa lukuun ottamatta luonnontilainen, eikä sen reunoja ole ojitettu. Kohde on paikallisesti arvokas.

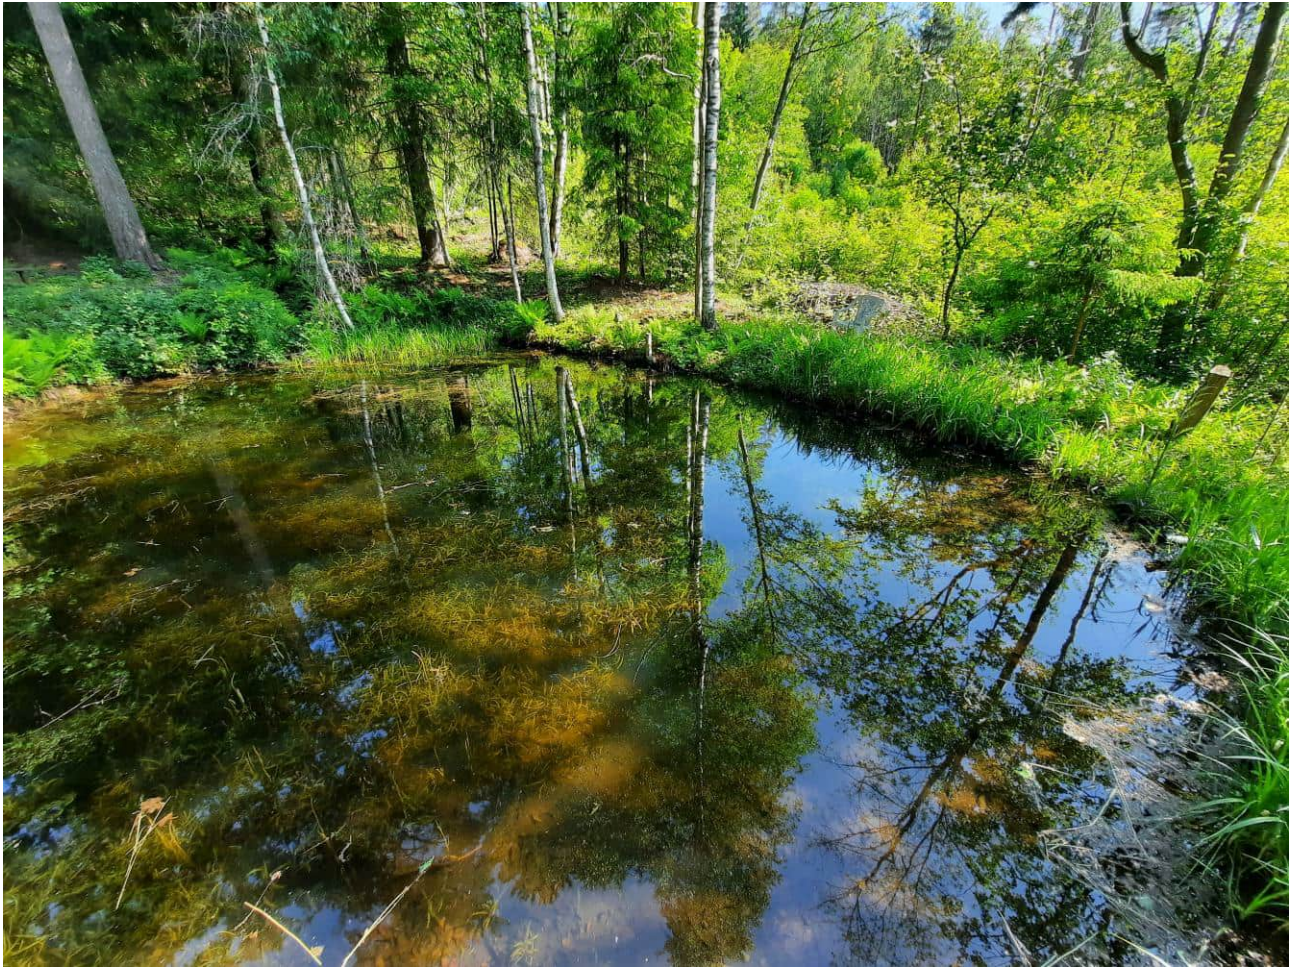
**Kuva 28. Kulmalan länsipuolella sijaitseva noro (lammen yläreunassa näkyvä saniaisten peittämä uoma) laskee lampeen.
Kuva: Jani Järvi.**

Lähde, noro sekä mahdollisesti myös lampi ovat vesilain 2. luvun 11 §:n turvaamia pienvesiä, lehtokuviot taas ovat metsälain 10 §:n tarkoittama reheviä lehtolaikkuja, eikä niillä ole merkittäviä metsätaloustalouden jälkiä. Myös noron ja lähteen lähiympäristö ovat ML 10 §:n mukaisia erityisen tärkeitä elinympäristöjä. Kohde on kokonaisuutena *paikallisesti arvokas*.

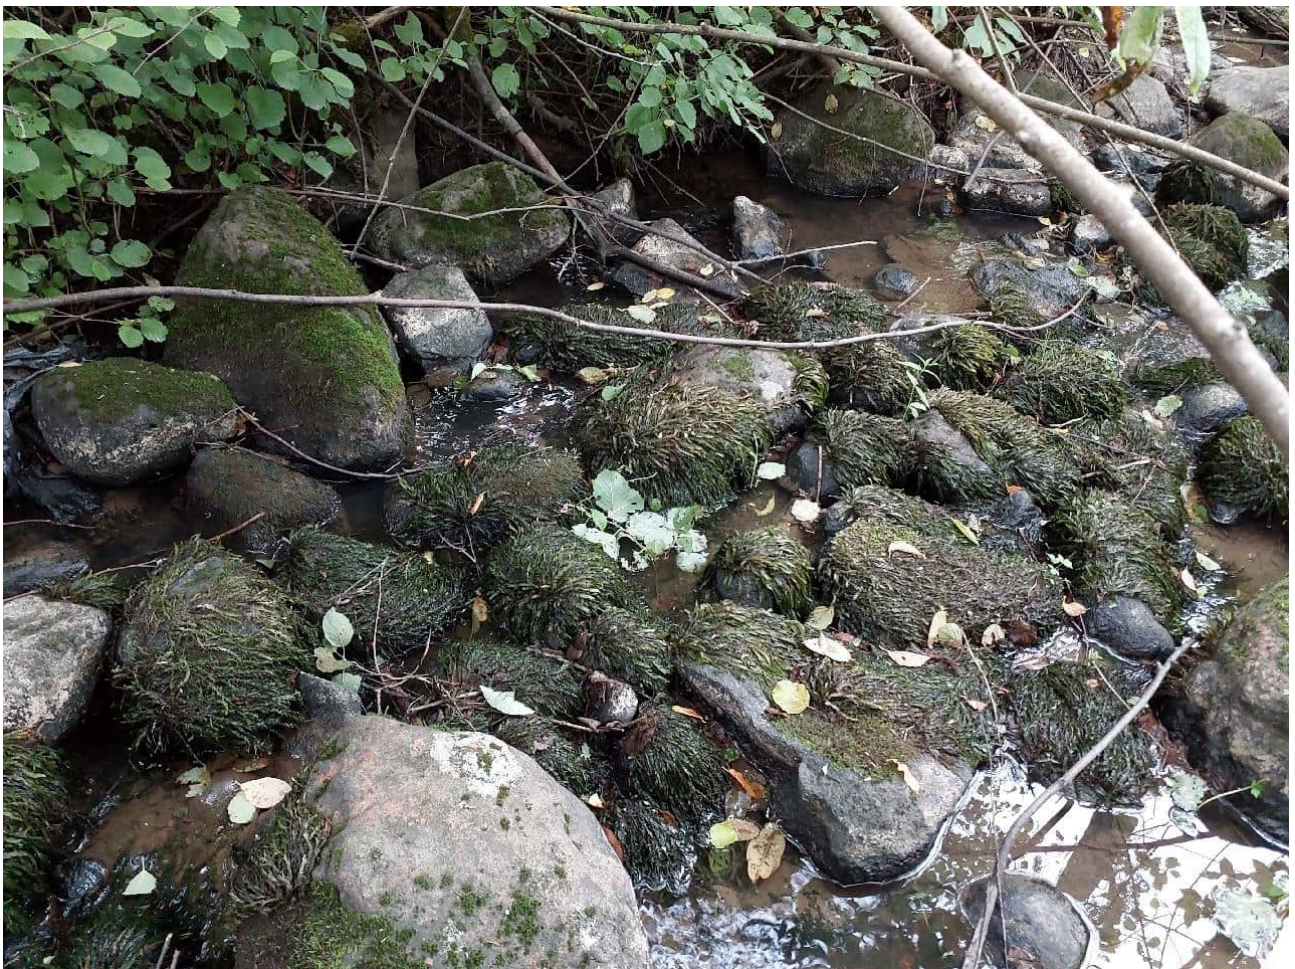
Kuva 39. Vesisammalia kivikkoisessa purouomassa. Kuva: Riku Kangasniemi.

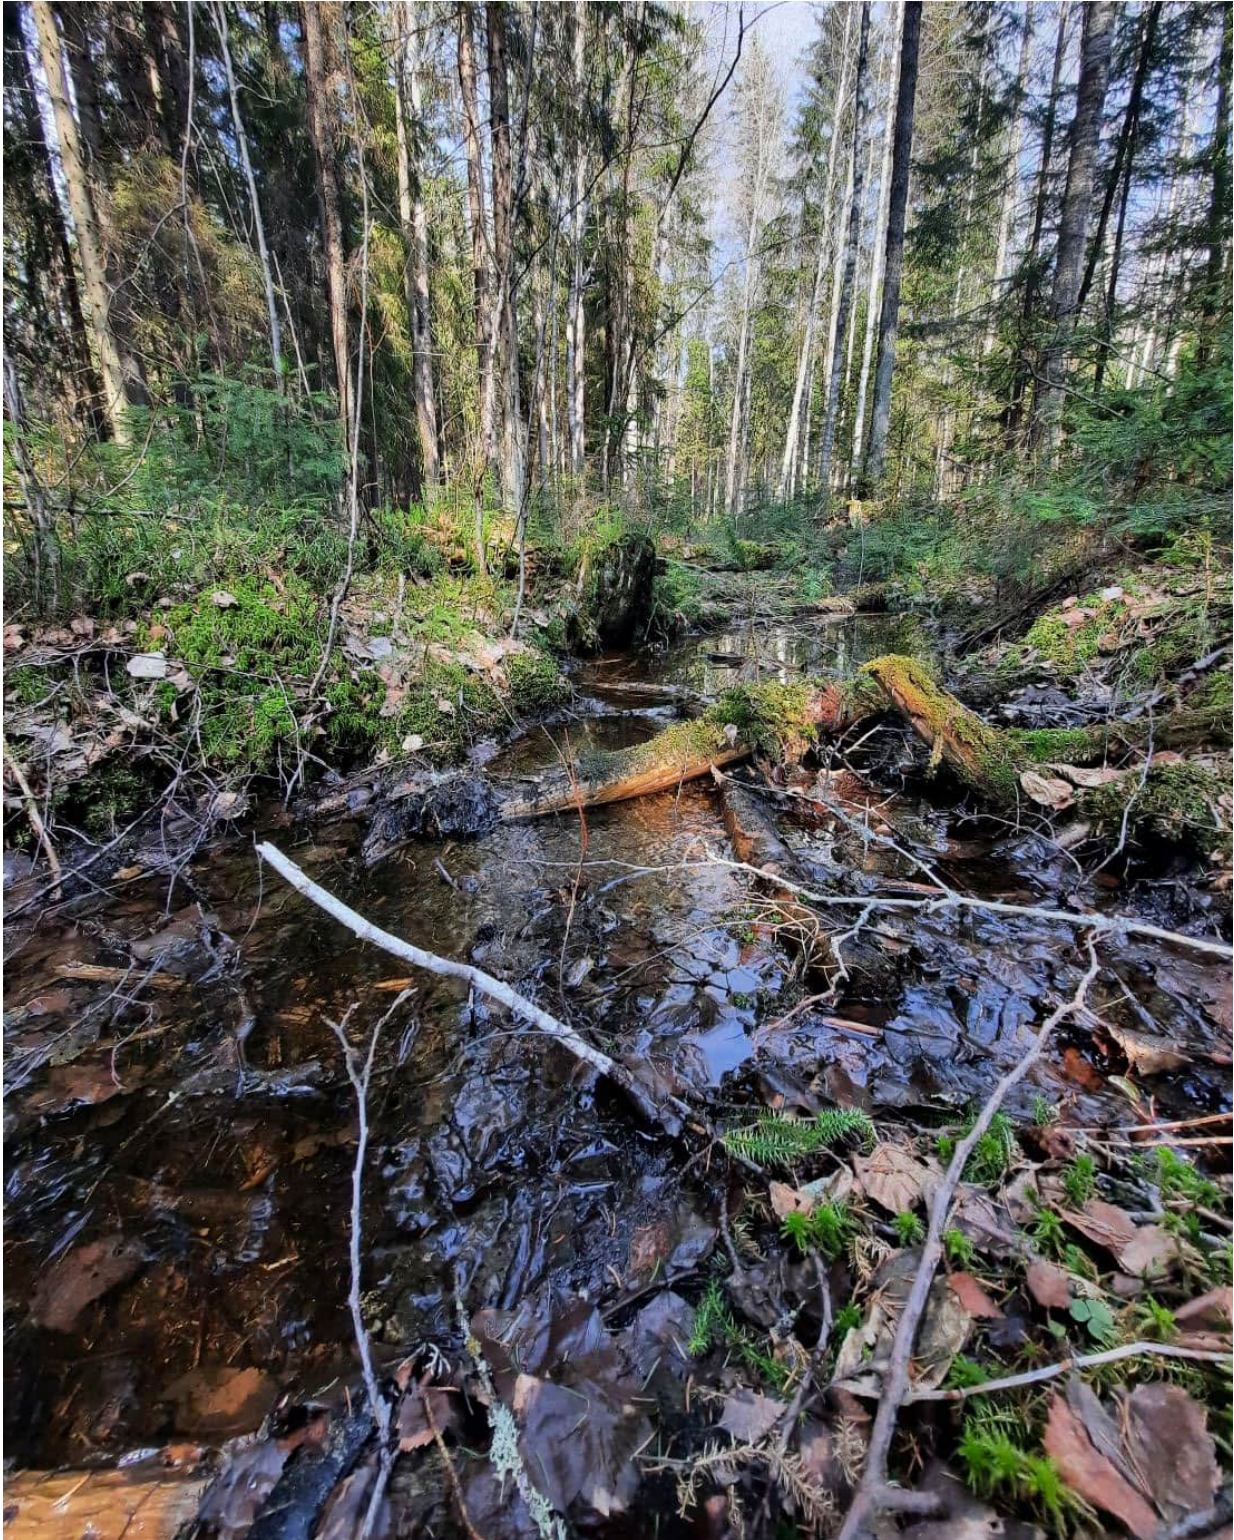
Kuva 45. Tervaleppäkorpien yhteydessä sijaitseva norouoma. Kuva: Jani Järvi.

Hieman tästä kokonaisuudesta etelään sijaitsee vielä kolmas noro, jonka varrella kasvaa myös joitakin yksittäisiä tervaleppiä. Alueen norot ovat vesilain 2. luvun 11 §:n turvaamia pienvesiä, joiden välittömät lähiympäristöt ovat metsälain 10 § tarkoittamia erityisen tärkeitä elinympäristöjä. Eteläisimmän noron lähiympäristö ei ole kuitenkaan ML 10 §:n mukaisesti luonnontilaisen kaltainen. Tervaleppäkorpien ulkopuolella sijaitsevat noro-osuudet ja niiden välittömät lähiympäristöt ovat *paikallisesti arvokkaita*.

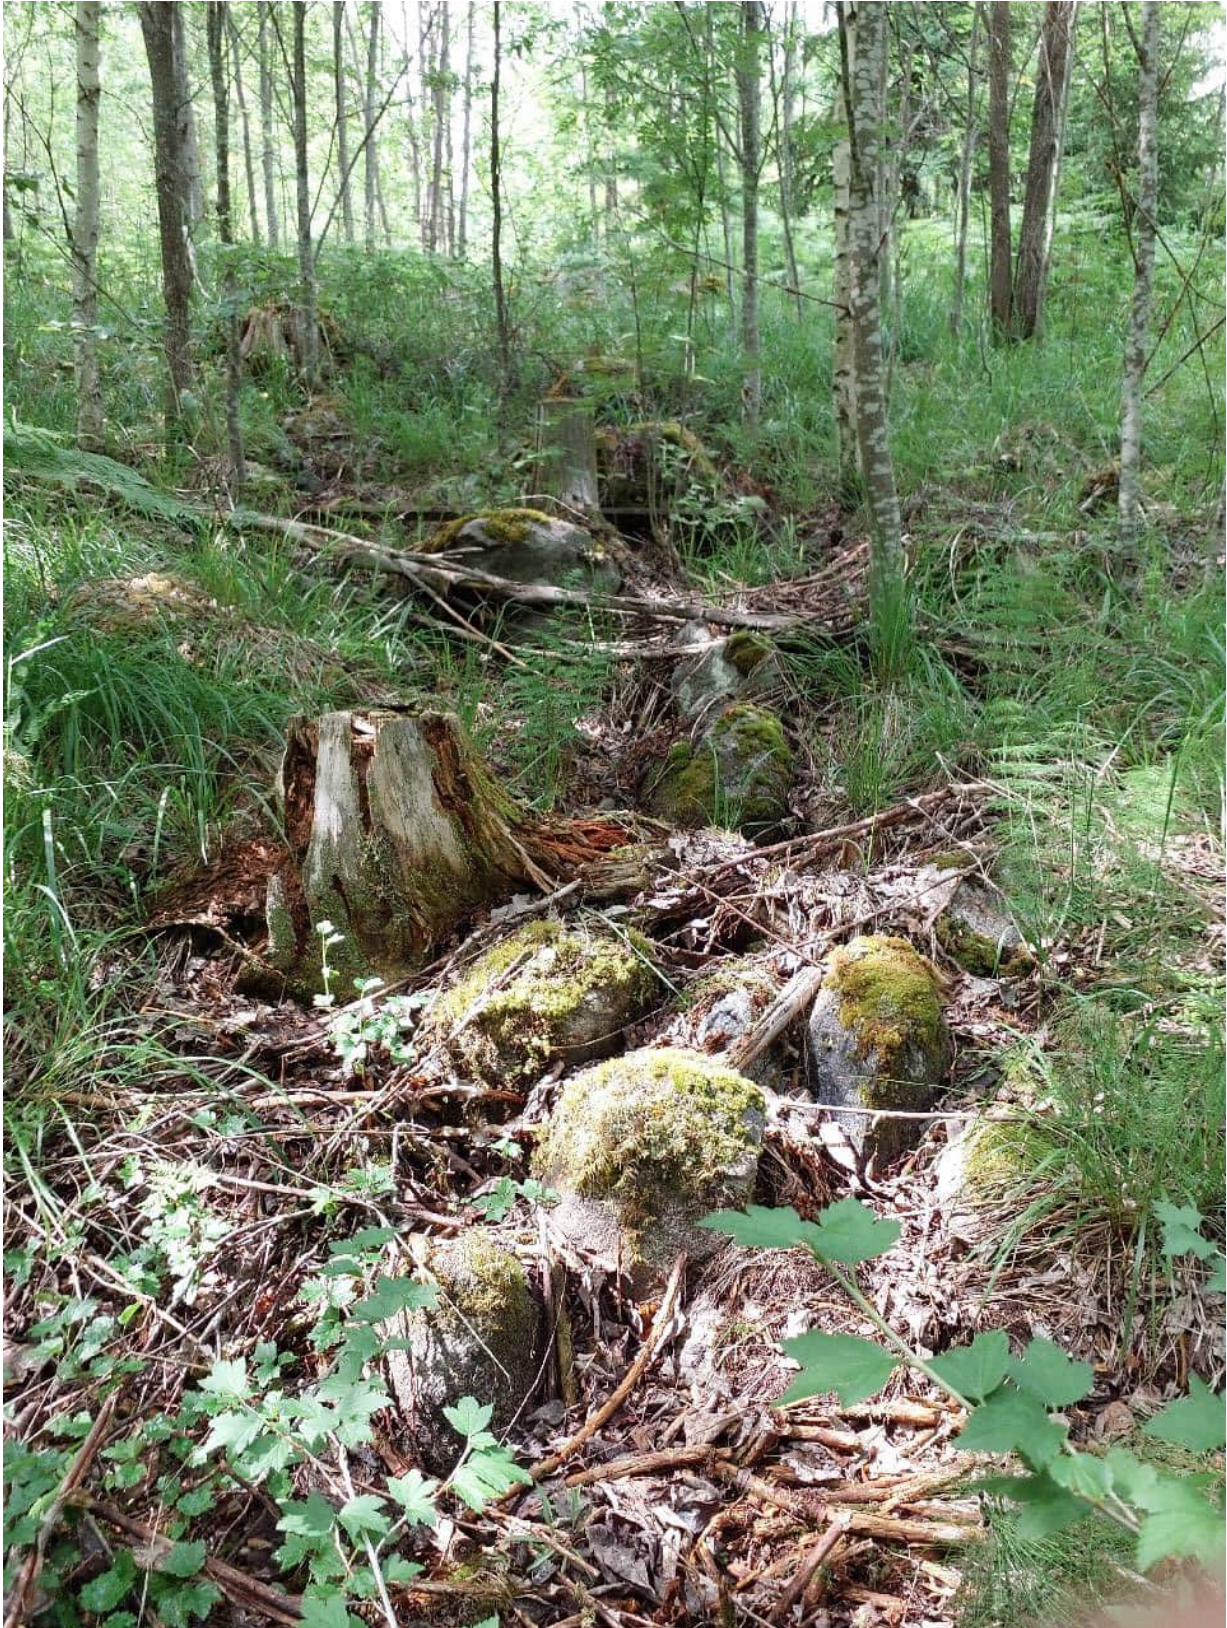
Kuva 49. Talojen väliin jäävän taimikon keskellä kulkeva norouma Tavinpalon mäen alueella. Sitä ympäröivän metsä on nuorta ja käsiteltyä. Kuva: Riku Kangasniemi.

eivätkä täytä metsälain 10 §:n vaatimusta luonnontilaisuudesta tai sen kaltaisuudesta. Noroumat itsessään ovat kuitenkin *paikallisesti arvokkaita*.

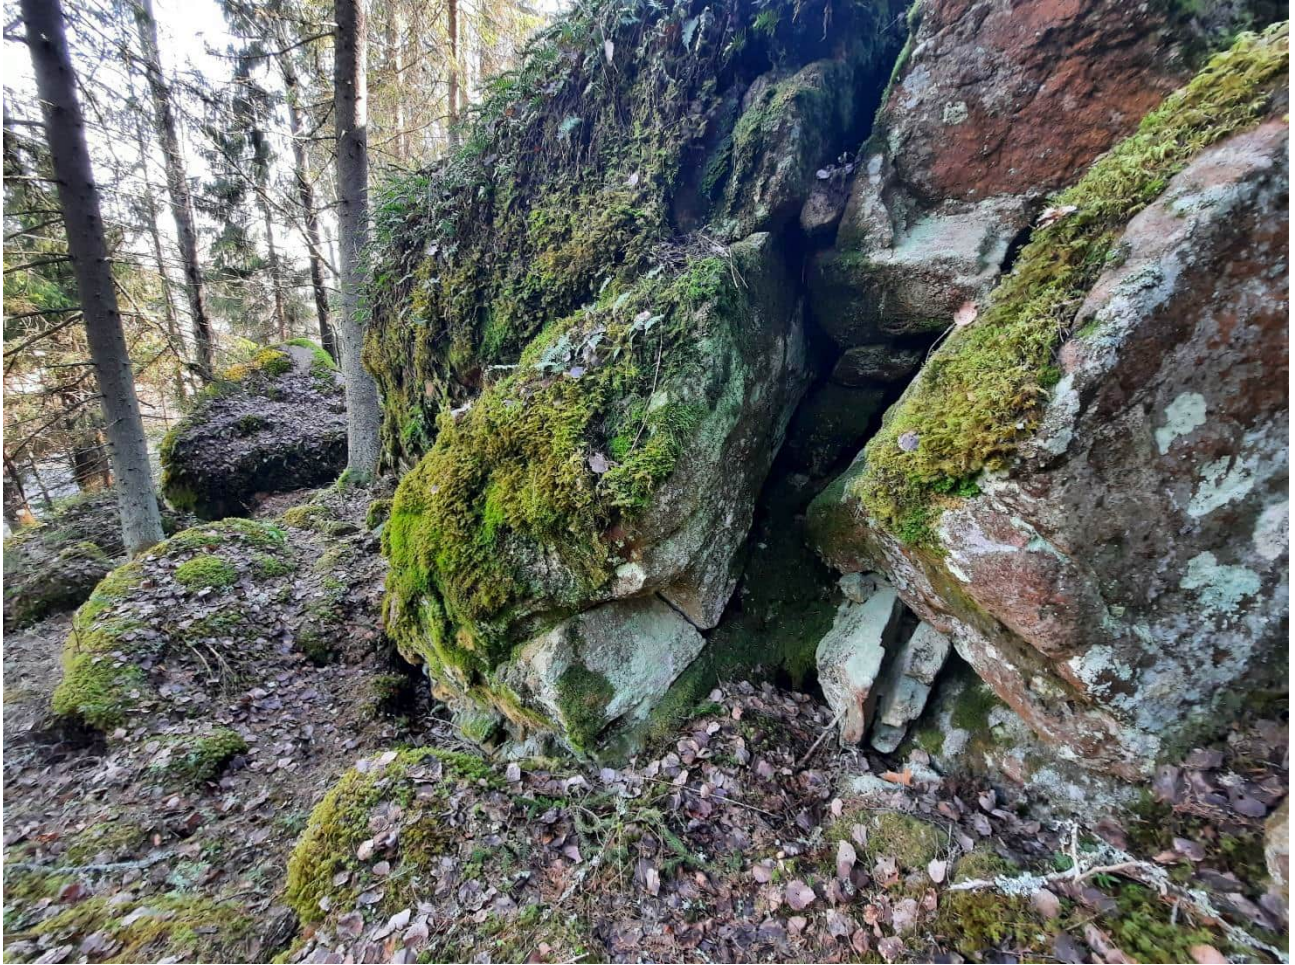
Kuva 69. Lepakoiden lisääntymis- ja levähdyspaikaksi todennäköisesti soveltuvaa louhikkoista kallionrinnettä Haimoon alueella (kohde nro 1). Kuva: Jani Järvi.

Lepakoille potentiaalisia lisääntymis- ja levähdyspaikkoja ovat erityisesti hylätyt rakennukset, talvehtimispaikkoina syvät louhikot ja kallionraot (kuva 69), päiväpiiloiksi soveltuvat puiden kolot ja onkalot sekä linnun- ja lepakonpöntöt. Kuvassa 70 on esitetty alueelta löydetyt potentiaaliset lisääntymis- ja levähdyspaikat. Kohteet 1, 2, 3 ja 8 ovat louhikoita, 4, 5, 7, 10, 11, 12 ja 23 hylättyjä tai hyvin vähäisellä käytöllä olevia rakennuksia ja kohteet 6, 9, 13, 14, 15, 16, 17, 18, 19, 20, 21, 22 ja 24 linnunpönttöjä, puiden onkaloita, kolopuita tai useiden kolopuiden ryhmiä. Selvitysalueella on varmasti myös lisää soveltuvia lisääntymis- ja levähdyspaikkoja, etenkin kolopuita ja linnunpönttöjä tai vähällä käytöllä olevia, rauhaisia ja lämpöoloiltaan lepakoille soveltuvia rakennuksia.

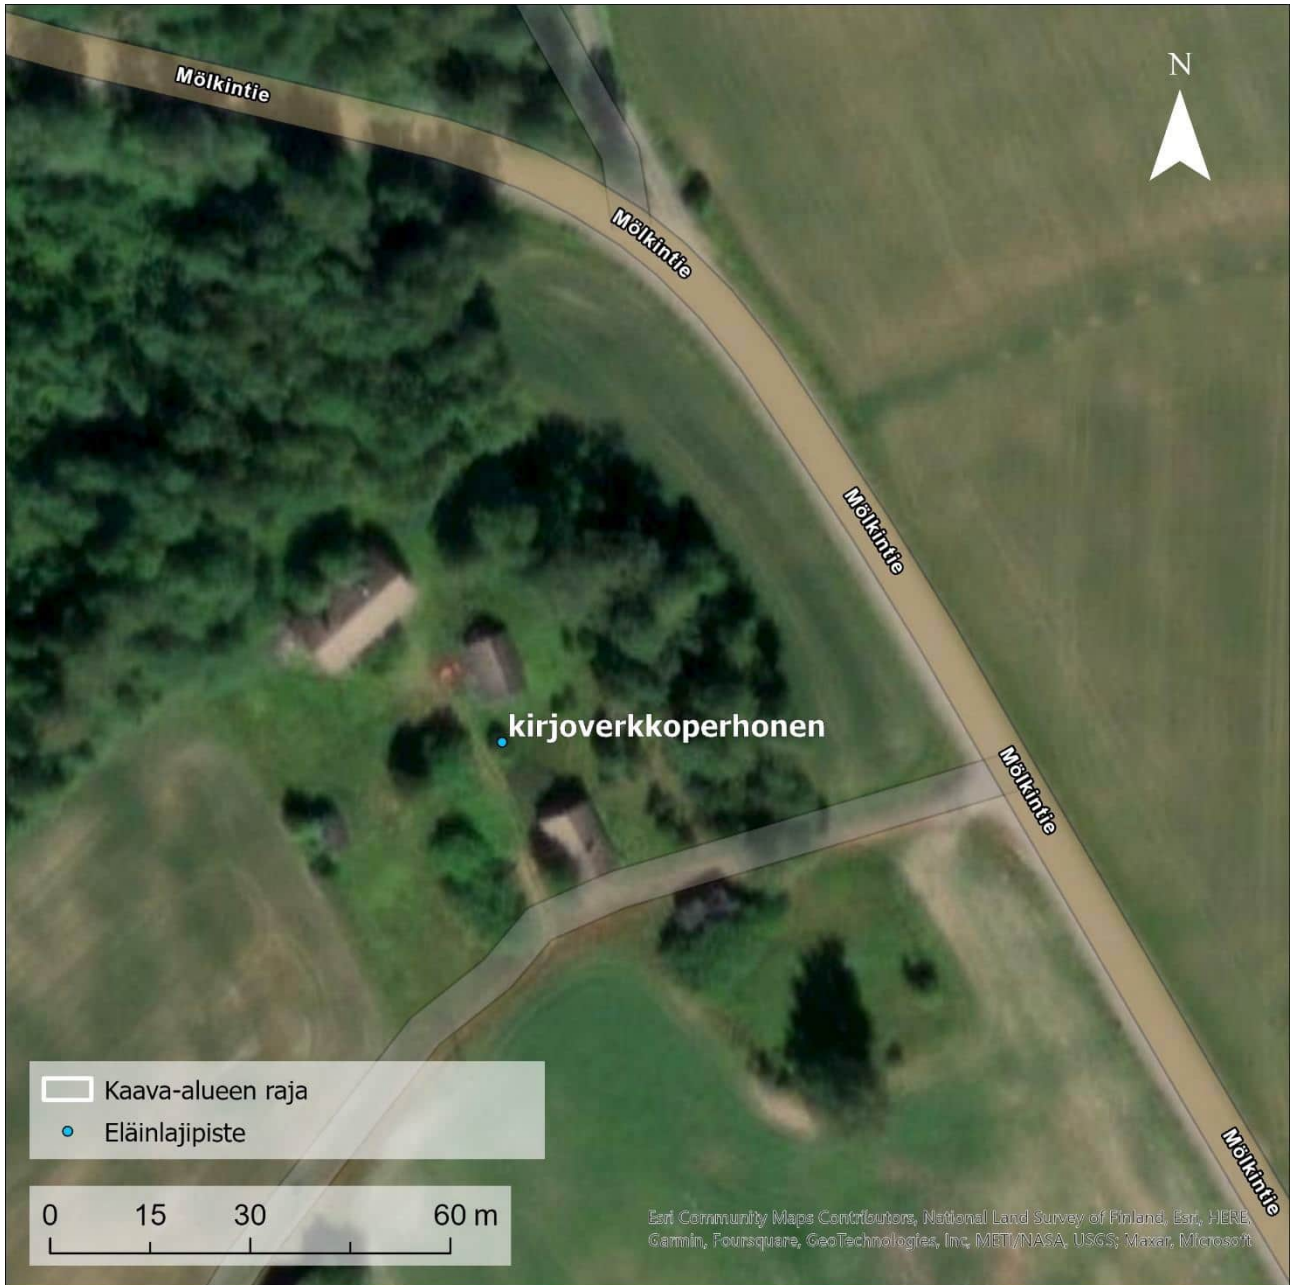
Kuva 74. Kirjoverkkoperhoshavainnon sijainti Haimoossa.

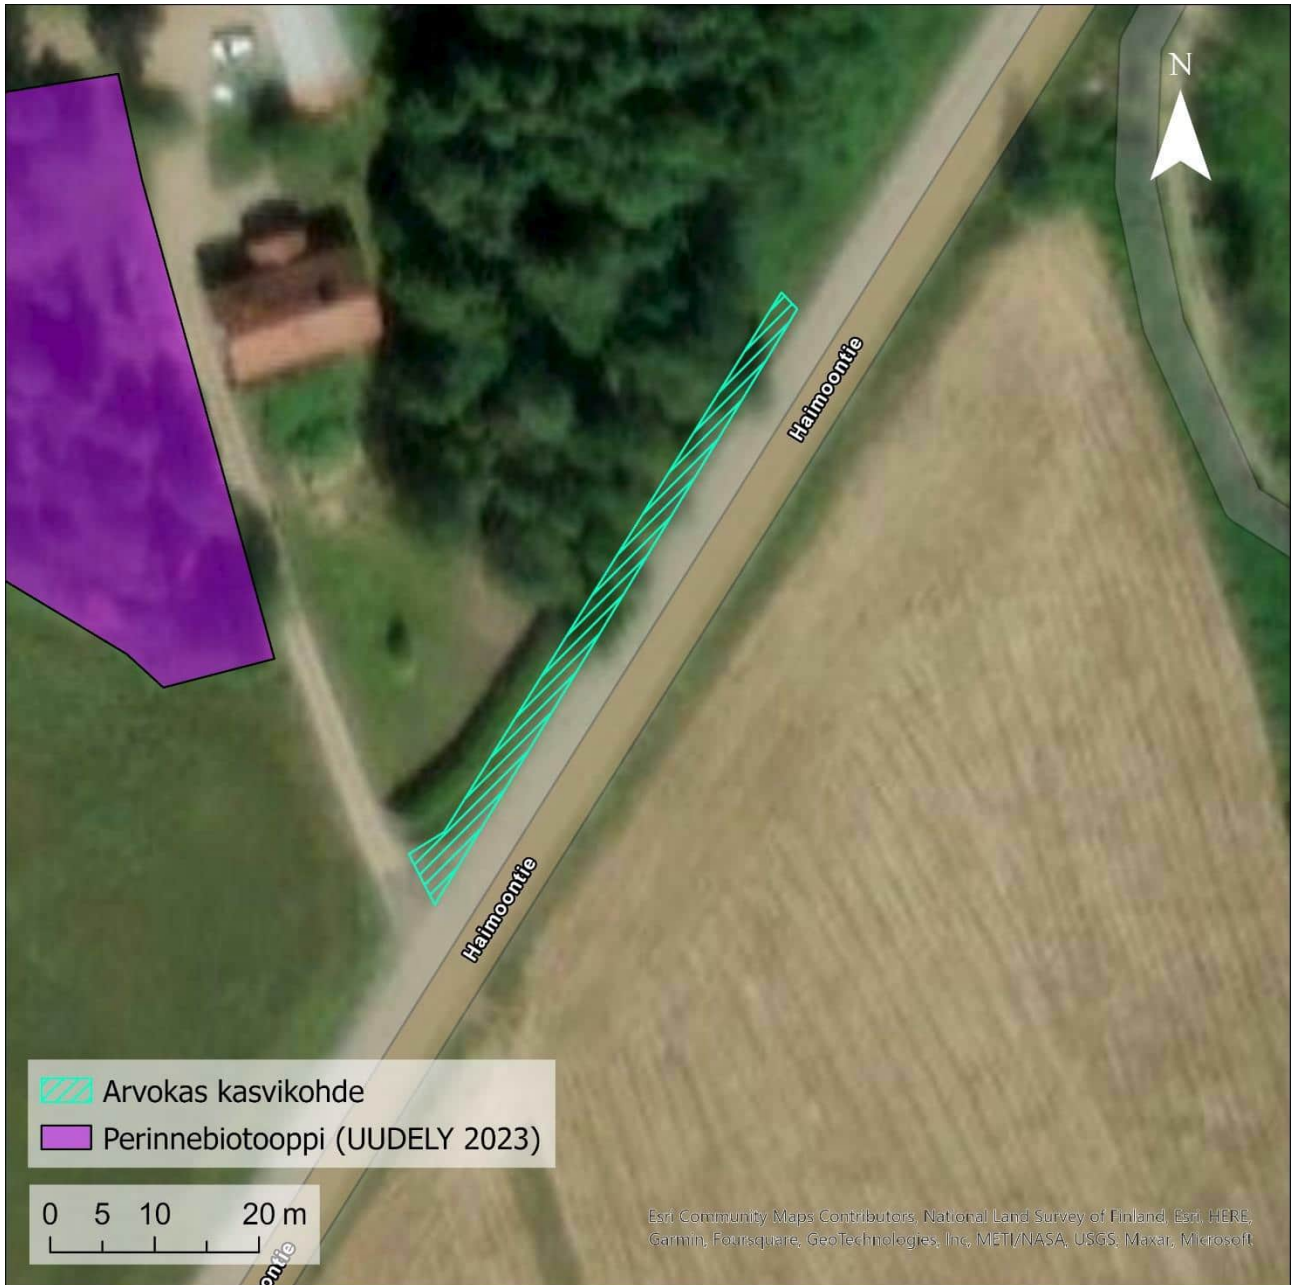
Kuva 79. Hirvenkellon esiintymisalue.

Hirvenkello on vuoden 2019 uhanalaisuusarvioinnissa luokiteltu vaarantuneeksi (VU). Laji kasvaa tyypillisesti niityillä, kedoilla, hakamailla sekä pientareilla. Luontoselvityksessä löydettiin yksi lajin esiintymä Haimoontien varrelta, läheltä Rauhalan taloa (kuva 78). Esiintymä on Haimoontien pientareella ja siinä havaittiin noin 20 yksilöä kesällä 2023. Osa kasveista oli katkennut pientareen niiton yhteydessä ja esiintymän alueelle olisikin syytä järjestää niittorajoitus ja alueella olisi tärkeää myös torjua komealupiinin leviämistä, jotta hirvenkellon esiintymä säilyisi. Hirvenkellon kasvialue, joka määritettiin arvokkaaksi kasvikohteeksi, on esitetty kuvassa 79.

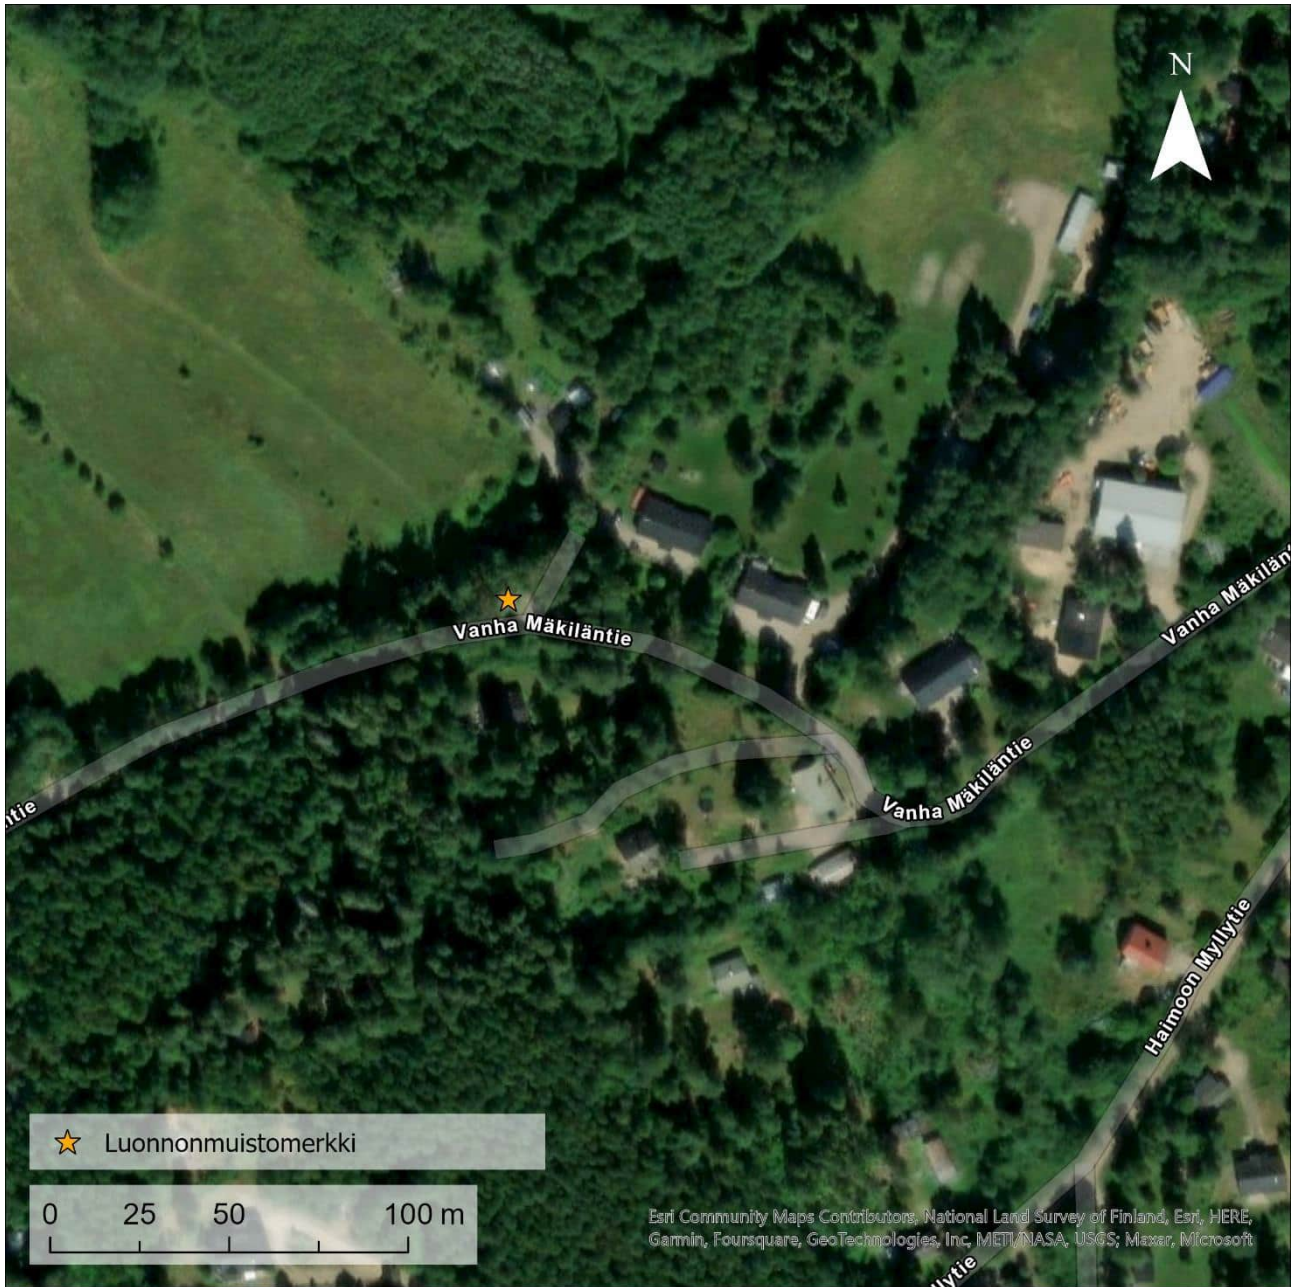
Kuva 87. Haimoon luonnonmuistomerkin sijainti vanhan Mäkiläntien varrella.

Selvitysalueella sijaitsee yksi peruskarttaan merkitty luonnonsuojelulain 95 §:n mukaan rauhoitettu luonnonmuistomerkki (Kuvat 86 ja 87). Kyseessä on vanha ja keloutunut pystypuu, mänty. Rauhoitettua luonnonmuistomerkkiä ei saa lain mukaan vahingoittaa eikä turmella.

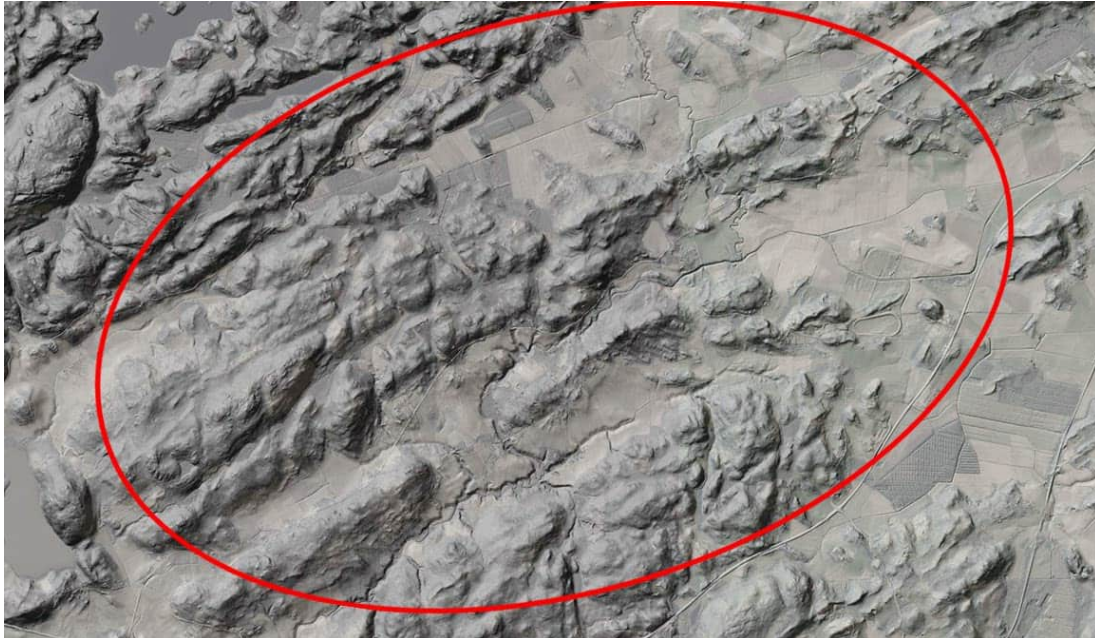
Kuva 2 Haimoon kylän maastoa luonnehtivat lounaasta kaakkoon suuntautuneet metsäiset selännteet ja niiden välissä mutkittileva Vihtijoki. Pellot on raivattu muinaisen Ancylyus-järven lahtiin. Ilmakuva rinnevarjostuksella, Maanmittauslaitos.

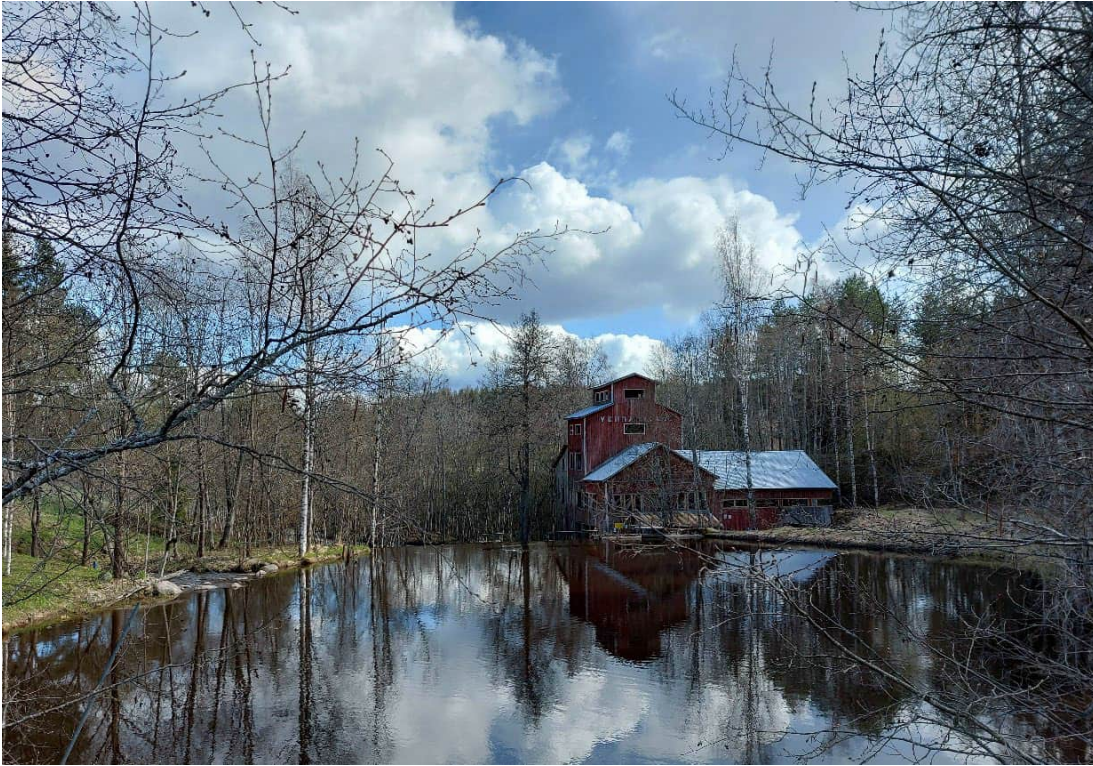
Kuva 6 Haimoon mylly patoineen ja kalateineen on maiseman kiintopiste. Padon alapuolella on koski.
