VIHDIN KUNTA

HAIMOON OSAYLEISKAAVAN

LUONTOSELVITYKSET

Projekti nro **1510076666**
Projekti **Haimoon osayleiskaavan luontoselvitykset**
Tilaaja **Vihdin kunta**
Asiakirjatyyppi **Raportti**
Versio **1**
Päivämäärä **7.9.2023**
Laatijat **Riku Kangasniemi ja Jani Järvi**
Tarkastaja **Emilia Vainikainen**

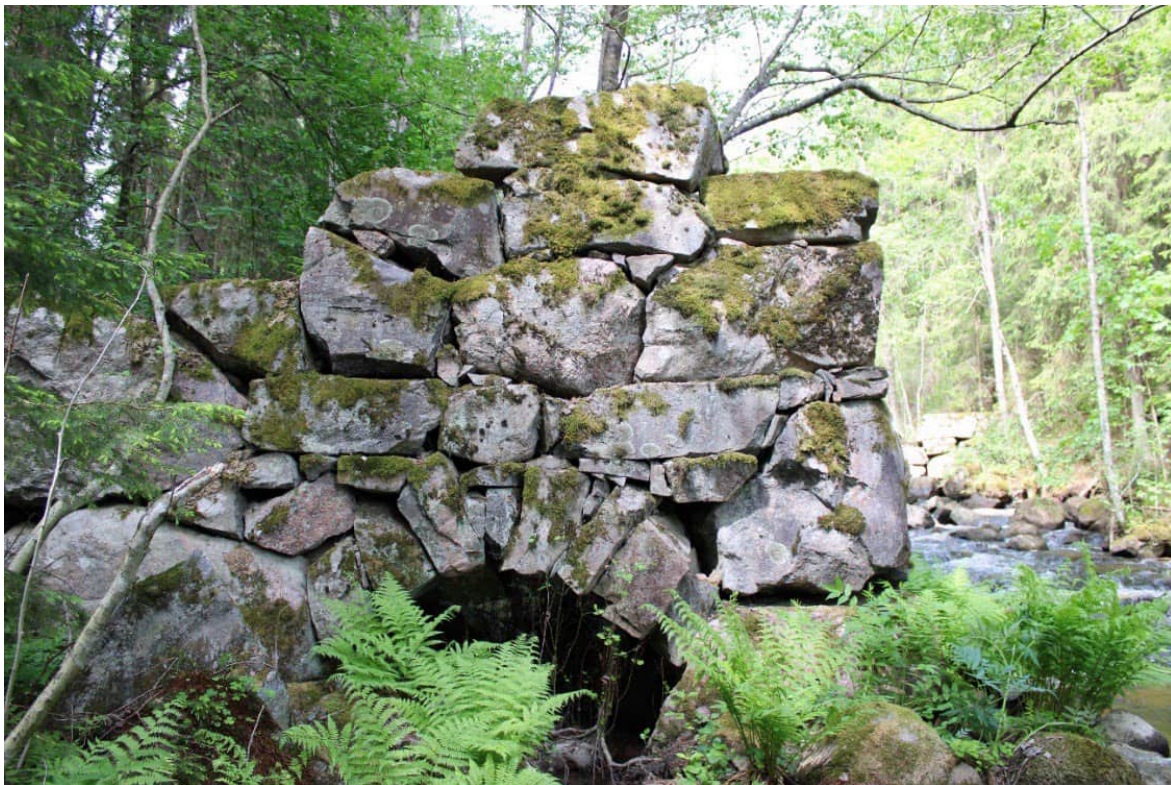
Kuva 24 Haukojan myllyn kivijalan rauniot. Myllyn puurakenteet ovat lahonneet jo satakunta vuotta sitten.

Haukojan mylly oli Kirvelän sivutila. Haukojan mylläri oli Karl Fredrik Korander (1847–1914) ja hänen puolisonsa Amanda Karolina os. Nyman (1844–1931). Useimpien haastateltujen mukaan myllyn toiminta oli loppunut jo ennen 1910-lukua, mutta joidenkin tietojen mukaan mylly olisi pyörinyt vielä 1910-luvun alkupuolella. Kosken yli menevä puinen silta oli jäänyt vielä jäljelle muiden puurakenteiden lahottua. Myllärin puoliso piti kotitalossa kauppaa leskeksi jäätyään.¹⁴

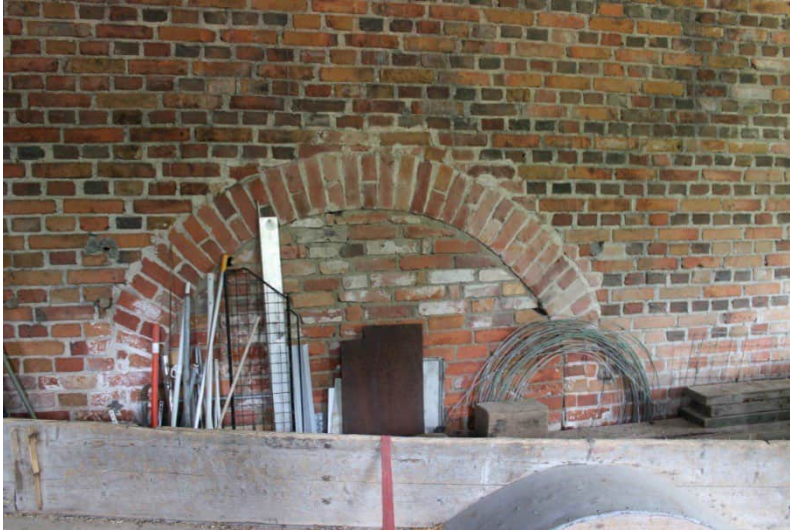
Kuva 27

Vaneritehdas Oy Haimon rakenteita näkyvissä Levononjan ulkorakennuksessa. Tämän pyöreän reiän kohdassa lienee ollut vauhtipyörän paikka.

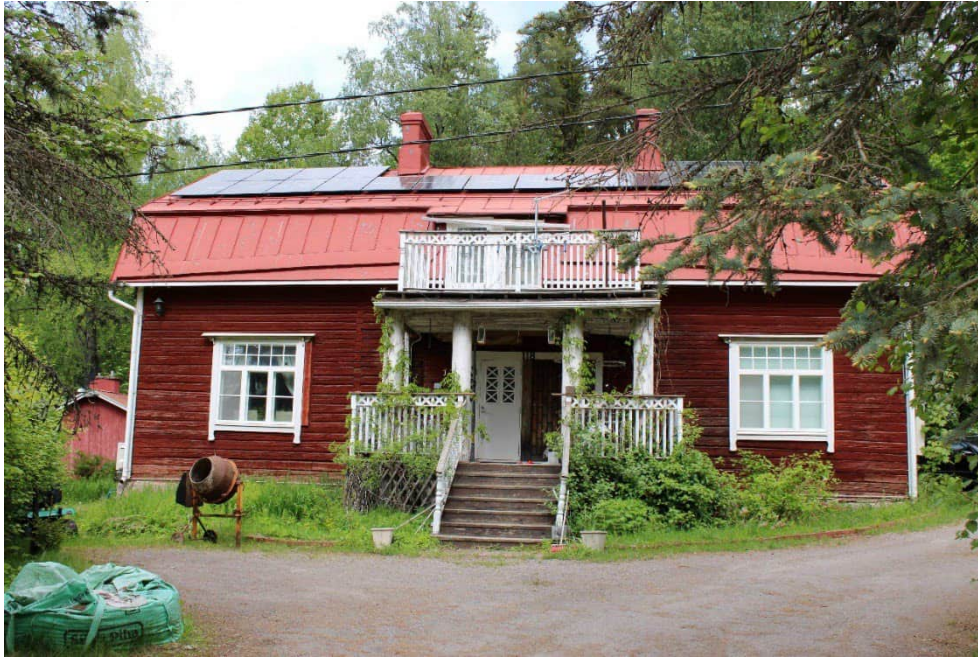
Kuva 33 Kivirannan kauppa ja Viso toimi tässä vaneritehtaan työvälle vuonna 1913 rakennetussa hirsirakennuksessa.

Kivirannan kauppa toimi 1923–34 ja Viso 1935–76 vaneritehtaan työväelle 1913 rakennetussa talossa osoitteessa Haimoon Myllytie 118. Kaupparakennuksessa toimi 1926–1930 myös alakansakoulu. Rakennus on nykyisin asuinkäytössä, mutta julkisivut ovat säilyneet lähes ennallaan. ²³

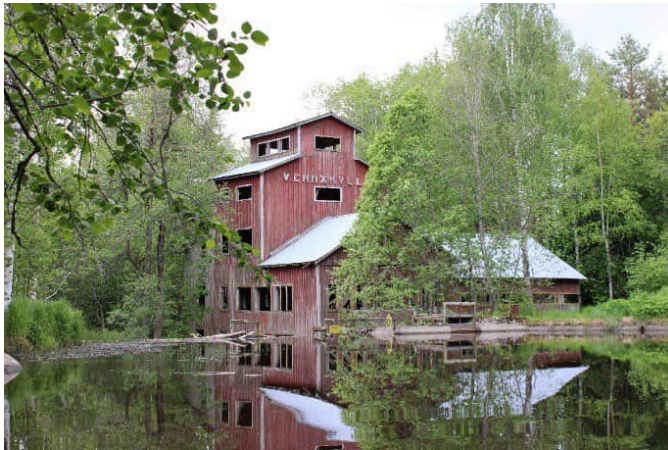
1. Haimoon mylly

Nykyinen mylly ja saha on rakennettu 1910-luvulla. Korkea vehnämyllyosa valmistui vuonna 1939. Vastarannalle vuonna 1913 rakennettu vaneritehdas sai käyttövoimaa myllyn vesiturbiinista. Kylän lähitaloihin toimitettiin myllystä sähköä vielä 1930-luvulla. Myllyrakennusta on korjattu vuonna 1980, jolloin sen romahtanutta sahasiipeä lyhennettiin. Myllypatoa on korjattu 1992 ja 2008 siihen rakennettiin ka-
latie joen luontaiselle taimenkannalle. Patoallasta on ruopattu viimeksi 2017.

Lautarakenteisessa myllyrakennuksessa on keskellä nelikerroksinen "torniosa" sekä kaksi matalampaa osaa. Matalassa lounaaseen suuntaavassa siivessä on sahatoimintaan liittyvää, kiskoilla kulkevaa koneistoa, raamisaha ja pärehöylä. Haimoon myllyyn tuotiin viljaa ja tukkeja laajalta alueelta, Lopelta saakka. Julkisivut ovat ri-malauoitettut ja punaiseksi maalatut, tosin nyt jo kuluneet. Katemateriaalina on aaltopelti.

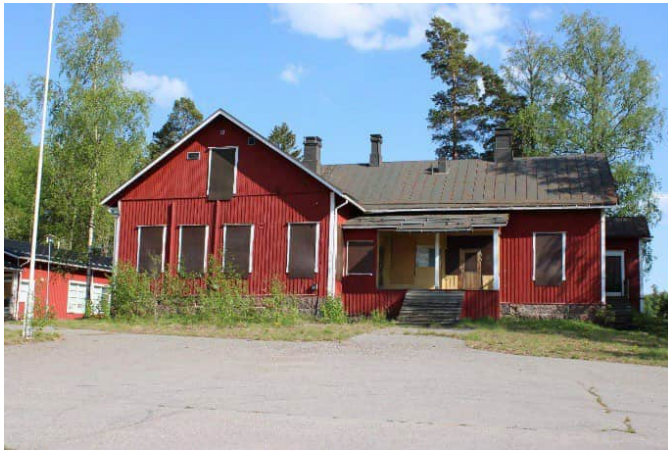
2. Haimoon vanha koulu

Vuonna 1904 valmistunut hirsirunkoinen yläkoulu ja 1930 rakennettu alakoulu/keittoala sijaitsevat maisemallisesti merkittäväällä paikalla Haimoontien varrella ja muodostavat tärkeän maamerkin osana kylämiljöötä. Viimeisimpänä pihapiiriin valmistunut tilaelementtirakennus 90-luvun lopulta on sijoitettu tontin takareunaan niin, että se ei häiritse vanhojen koulurakennusten muodostamaa kokonaisuutta. Rakennukset jäivät tyhjiksi, kun Haimoon uusi kansakoulu valmistui 2014.

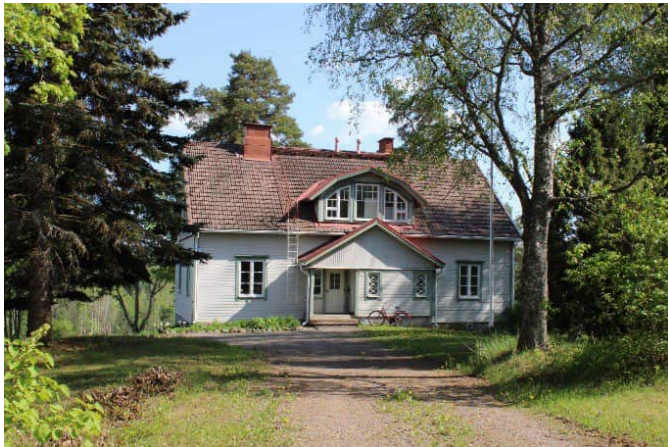
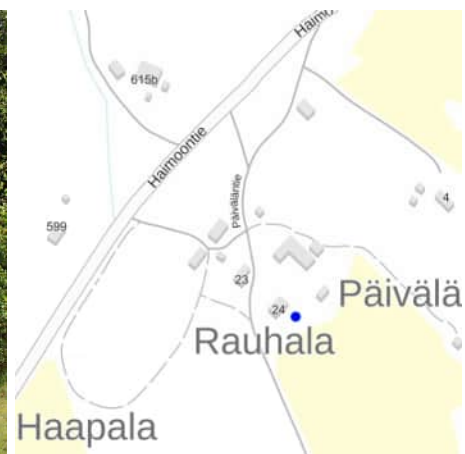
3. Päivälä (Nykulla)

Pihapiiriin kuuluu päärakennus sekä navetta-/talousrakennus. Nykyinen päärakennus valmistui vuonna 1923. Vaaleaksi maalatussa, 1,5-kerroksisessa puurunkoisessa asuinrakennuksessa on satulamallinen tiilikatto ja kuusiruutuiset ikkunat. Ulkokuori on vaakaverhoiltu ja vaaleaksi maalattu. Pääjulkisivun puolella on suurikokoinen kattolyhty sekä lasikuisti.

Vinkkelimallisen navettarakennuksen toinen siipi on tiilirunkoinen ja vuoraamaton, toinen puurakenteinen. Rakennus on valmistunut ennen vuotta 1948. Tilan vanhimpia rakennuksia ei tiettävästi ole enää jäljellä.

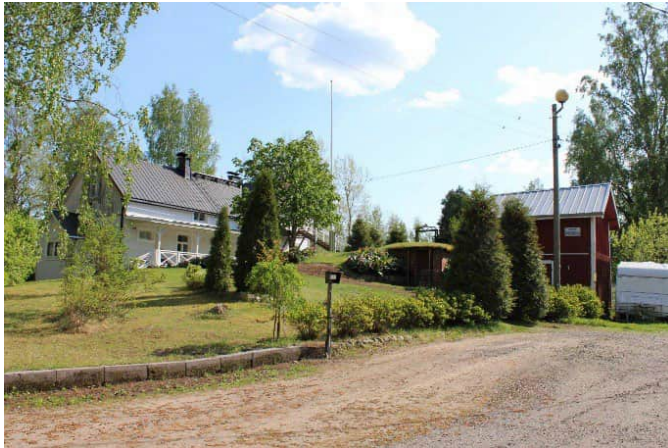
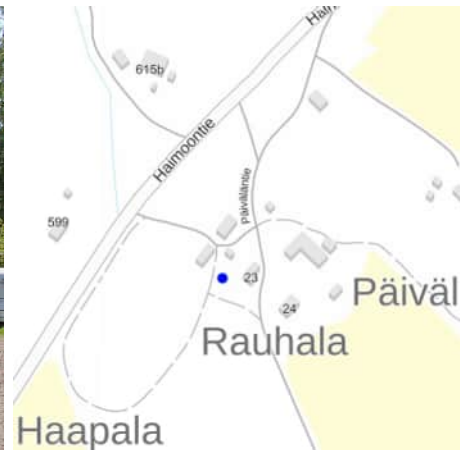
4. Rauhala

Rauhalan asuinrakennus on 1920-luvulta. Koillisen suuntaan tehty laajennusosa on valmistunut melko varhaisessa vaiheessa, mahdollisesti sekin jo 1920-luvulla.

Haimoon osuuskassa toimi vuosina 1920-1958 Rauhalan talossa. Kassanhoitajana oli Jalmari Aittosaari ja Osuuskassan laatta on ulkorakennuksen seinässä.

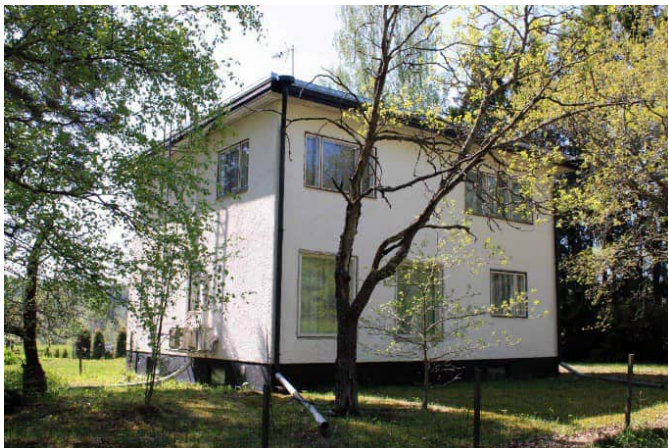
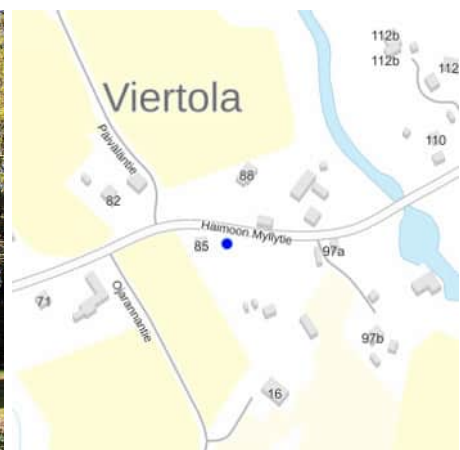
5. Tommola

Vaaleaksi rapattu, noppamainen ja tyyliiltään myöhäistä funktionalismia edustava asuinrakennus sijoittuu puiden ympäröimänä Haimoon Myllytien varrelle, pellon reunaan. Rakennuksessa on loiva aumakatto. Kaksikerroksisen rakennuksen 1. kerroksessa on kaksi suurta ikkunaa. 2. kerroksessa on pieni parveke pellon suuntaan

etelään päin. Rakentamisaika on 1951-52. Rakennukseen on tehty vain vähän muutoksia, ja se on säilyttänyt hyvin ominaispiirteensä.

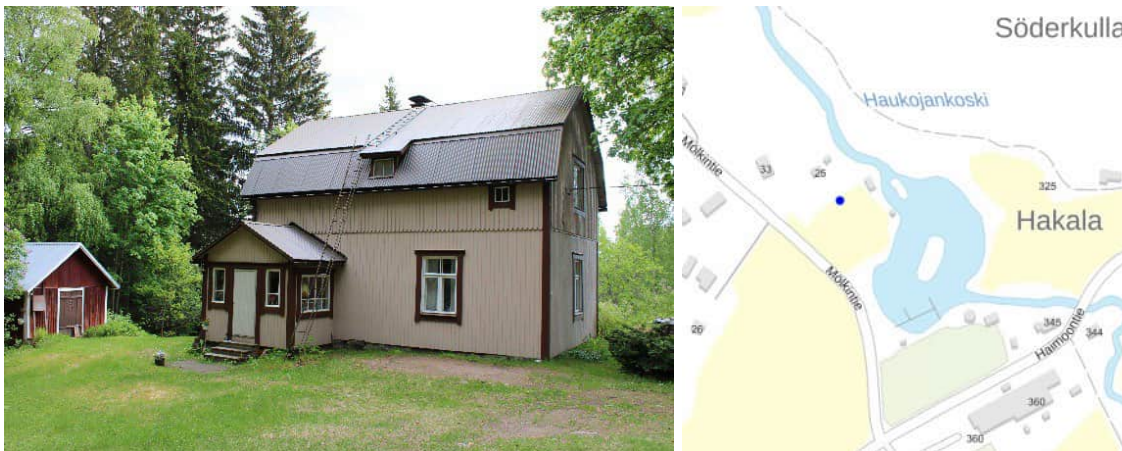
6. Myllymäki

Myllymäki on lohkottu vuonna 1927 Kirvelän talon maista. Myllymäki oli Haukojan kosken mylläriin kotitalo.

Asuinrakennus on mansardikattoinen, pienehkö asuinrakennus, jonka pihanpuoleisella sivulla on satulakattoinen kuisti. Ulkovuori on uusittu jossain vaiheessa, mutta siinä lienee alun perinkin ollut nykyistä vastaava rimalaudoitus. Nyt yläosan laudoituksessa on koristereuna. Säilyttään rakennus on vaalean ruskea, listoitukset ovat tumman ruskeat, ikkunat valkoiset. Ikkunoiden mallissa on vaihtelua: yläkerrassa kaksijakoiset, joiden ruutujen alareuna on jaettu lisäksi kolmeen pikkuruutuun. Alakerrassa on T-karmilliset, välipuitteelliset ikkunat. Rakennuksen perusta on luonnonkivistä, ja sitä on vahvistettu betonilla. Katto on aaltopeltiä ja ullakon kohdalla on pieni kattolyhty.

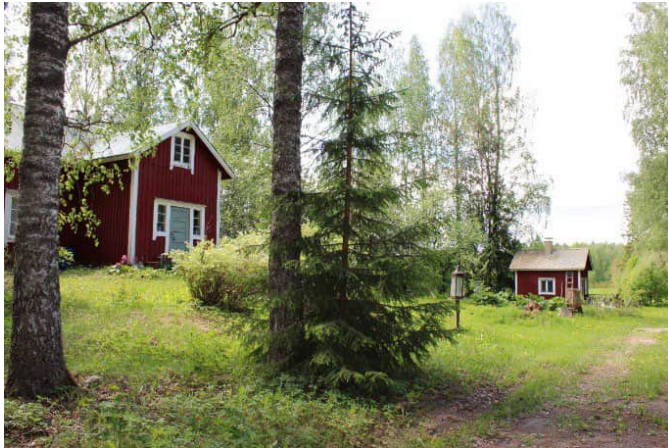
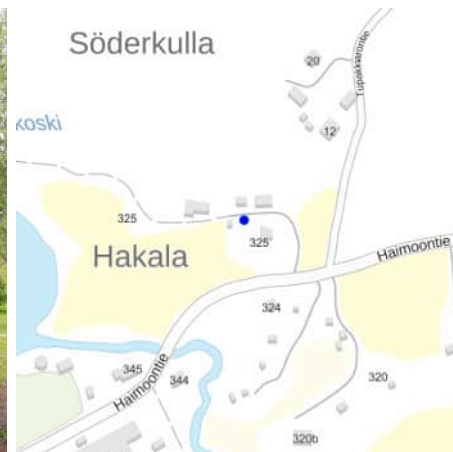
7. Hakala

Asuinrakennus on säilynyt hyvin alkuperäisessä mallissaan. Ikkunat ovat 6-ruutuisia ja osa on kapeita 3-ruutuista. Kuistiosa on melko korkea, ja sen satulakatto alkaa puolivälistä lapetta. Lisäksi pihapiiriin kuuluu arviolta 1920-40-luvuilla valmistuneet navetta, vaja, maakellari ja pihasauna. Hieman pihapiirin ulkopuolella metsässä on 1920-luvulla rakennettu lato. Kaikki rakennukset ovat puuverhoiltuja ja maalattu punaisella, puitteet ja listat valkoisella, ovet siniharmaalla, vihertävällä, punaisella tai tumman harmaalla.

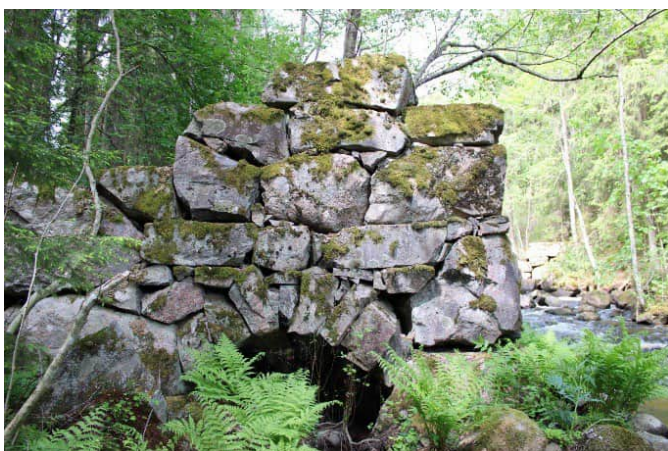
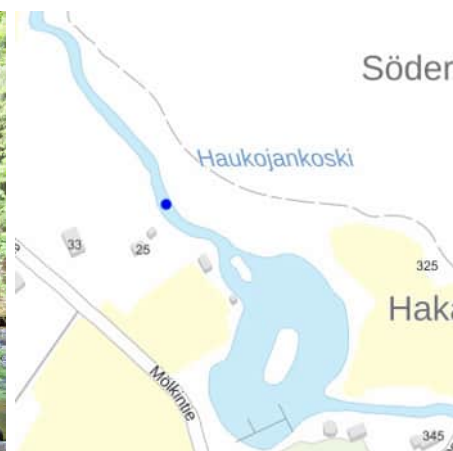
8. Haukojan vanhan myllyn rauniot

Myllyn rauniot Haukojankoskessa länsirannan puolella. Itse mylly on ollut puurakenteinen, ja kosken yli on mennyt puinen silta. Nämä ovat lahonneet jo 1900-luvun alkupuolella. Suurista luonnonkivistä rakennetun sillan kivijalassa on edelleen nähtävissä kaariaukko.

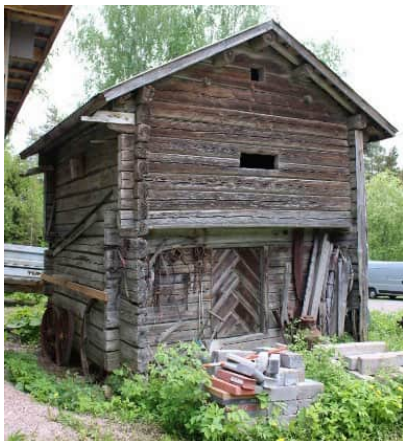
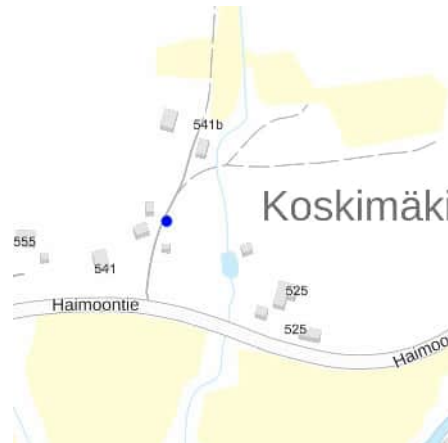
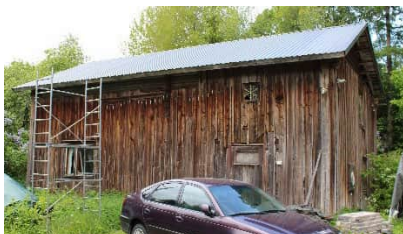
9. Koskimäki (Forsbacka)

Forsbacka oli alun perin Korppilan kartanon sivutila. Tontin kaksi pohjoisempaa rakennusta ovat olleet asuinkäytössä. Pienempi oli alun perin aitta. Karl Henrik Idman (k. 1938) siirsi sen itselleen vanhuuspäiviensä asuinrakennukseksi. Suurempi asuinrakennus on vuodelta 1797.

Aitan seinässä on vuosiluku 1781. Aitan vieressä on sijainnut myös liiteri ja vuonna 1798 rakennettu talli (purettu 1990-luvun alussa). Tallissa on ollut luhtimallinen yläkerta nukkumatiiloinen, alhaalla on ollut kivimankelihuone, puuliiteri ja kapean käytävän päässä käymälä. Muu osuus on ollut tallitilaa.

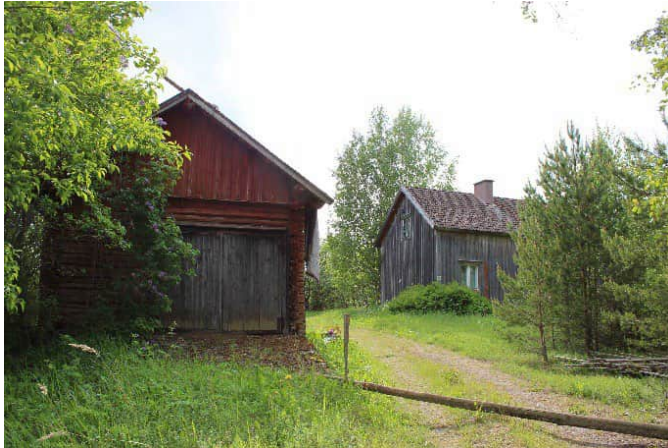
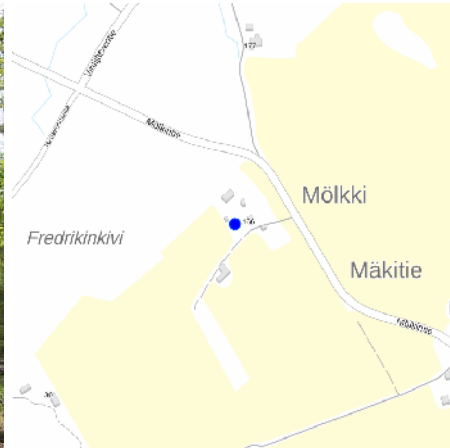
10. Mölkki

Alkuperäisen asunsa säilyttänyt, mutta autioitunut pihapiiri peltojen keskellä. Asuinrakennus on vuodelta 1825 ja sen vieressä sijaitseva pieni tallirakennus, joka mahdollisesti on ollut asuinkäytössä, on vuodelta 1830. Päärakennuksen alakerran ikkunat vaikuttavat olevan uusitun 1940-luvulla (kaksi vierekkäistä pystymallista puitetta). Yksi rakennus on purettu pihapiiristä vuoden 1948 jälkeen. Se on sijainnut pienen tallin länsipuolella.

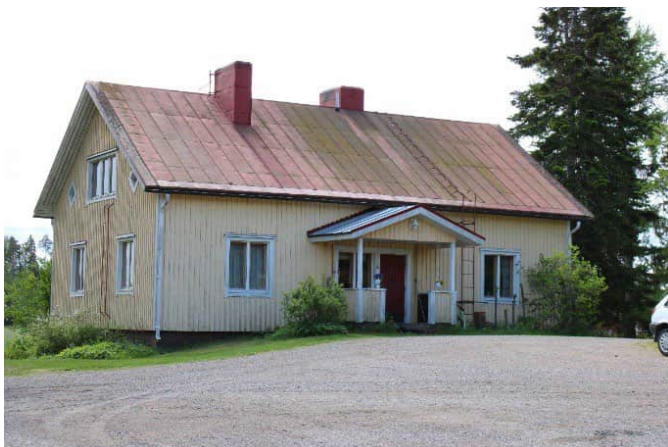
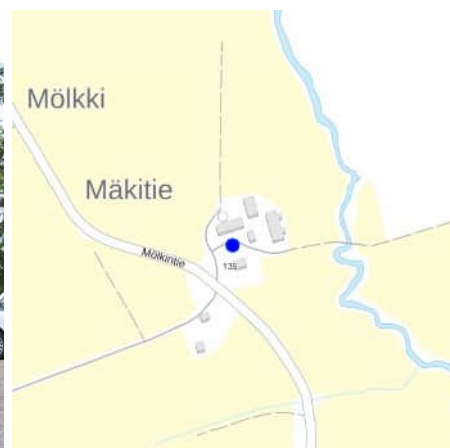
11. Mäkitie

Mäkkitien tilaan kuuluu 1930-luvun lopulla valmistuneen asuinrakennuksen lisäksi samoihin aikoihin valmistunut navetta, sekä kolme muuta, myöhemminä vuosikymmeninä valmistunutta talousrakennusta.

Asuinrakennus on 1,5-kerroksinen, puurunkoinen, rimalaudoitettu ja satulakattoinen. Päädyissä on vinoneliön muotoiset koristeikkunat, ja talon keskellä on avokuisti.

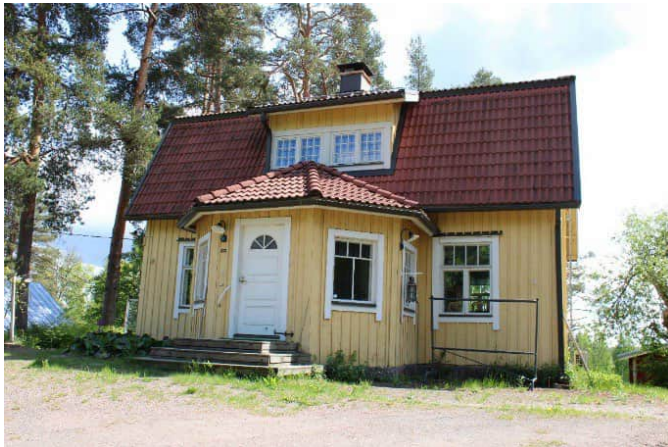
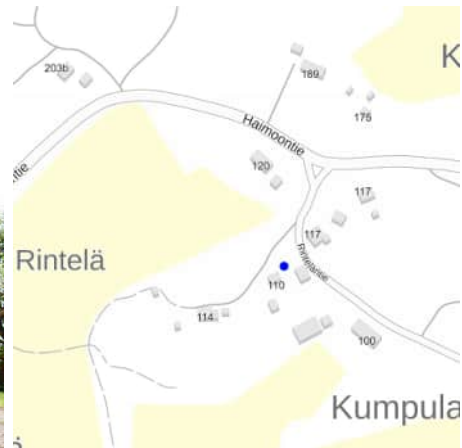
12. Suopayrtti

Mansardikattoinen, rimalaudoitettu, hirsirunkoinen asuinrakennus on valmistunut vuonna 1914. Etelässä alapihan puolella on kellarilato vuodelta 1924, ja idän puolella alarinteessä pihalato vuodelta 1922. Rintelän navetta sijaitsee vielä etelämässä ja alempana kuin muut mainitut rakennukset, ja se kuuluu nykyään Kumpulan kiinteistöön (ks. Kumpula). Kaikki rakennukset ovat säilyttäneet ominaispiirteensä muutamista julkisivumuutoksista huolimatta.

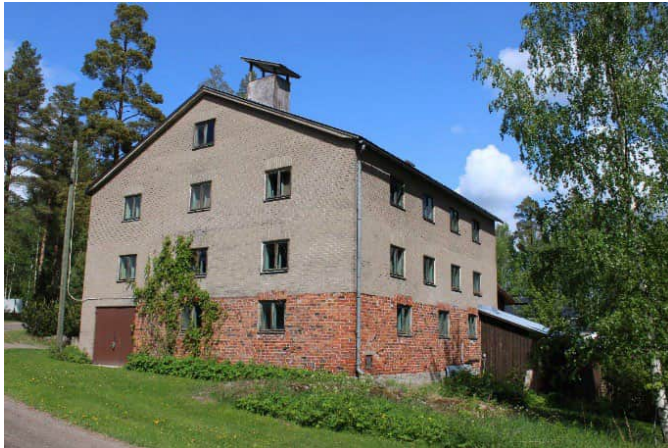
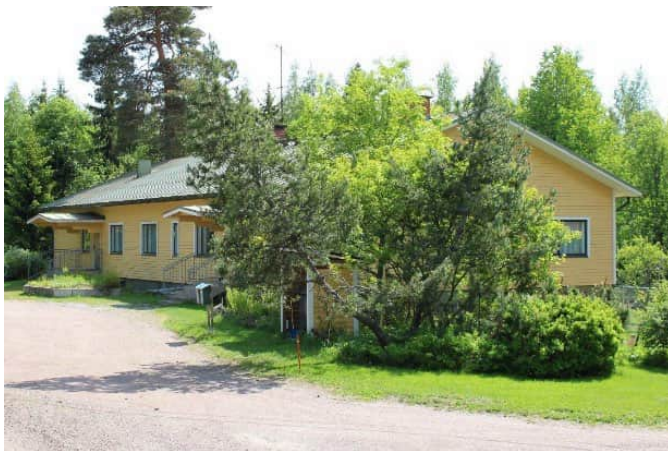
13. Kumpula

Kumpula on Rintelästä vuoden 1936 pakkohuutokaupan jälkeen muodostettu tila. Kiinteistöön kuuluu nykyään vuonna 1960 valmistunut asuinrakennus sekä Rintelän navetta, joka on rakennettu vuonna 1912. Harjakattoisen navettarakennuksen päätykolmiot on rimalaudoitettu, ja osa alaosan seinäpinnasta on päällystetty päreillä. Navetan päätyyn itäpuolelle on rakennettu autokatos vuonna 2011. Lisäksi Kumpulaan kuuluu vuonna 1950 rakennettu tiilirakenteinen poikaskanala.

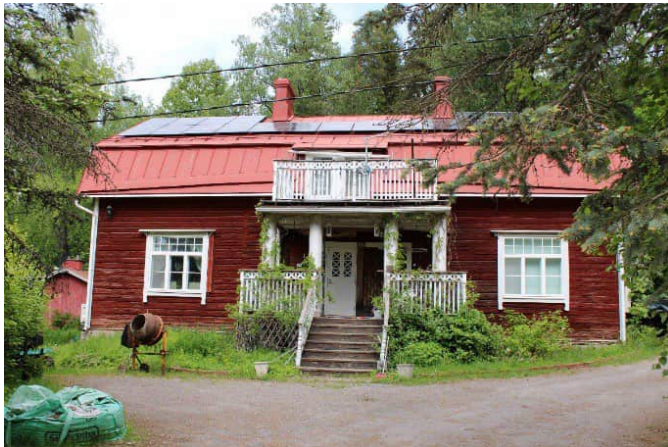
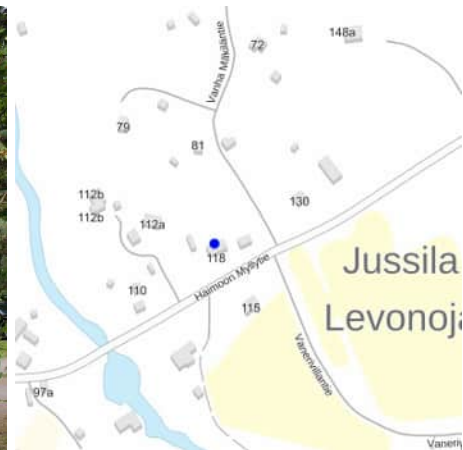
14. Vison talo / Kivirannan kauppa

Vaneritehtaan työväelle vuonna 1913 rakennetussa talossa toimi Kivirannan kauppa vuosina 1923–34, alakansakoulu 1926–1930 ja Viso vuosina 1935–76. Rakennus on sittemmin ollut asuinkäytössä. Kylän tärkein talo, Puukhollarin talo oli aiemmin Vison talon kohdalla. Tilan nimi Sahapelto tulee Korppilan ja Vanhalan yhteisestä sahamaasta 1800-luvulla. Haimoon saha oli siihen aikaan kosken itärannalla. Saha-maa palautettiin Vanhalalle 1895 Senaatin päätöksellä.

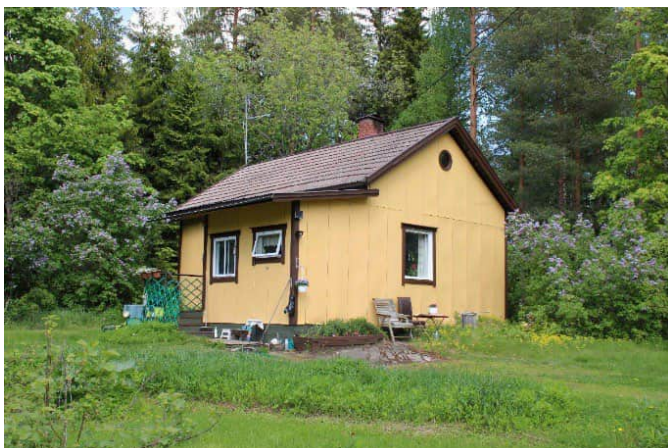
15. Salmela

Hyvin säilynyt rakennuskokonaisuus metsän ympäröimällä tontilla. Rakennuksista vanhin on piialle rakennettu hirsitupa, jossa on vuoliaiskatto. Asuinrakennus on

pieni hirsirunkoinen mökki 1920-luvulta, jonka julkisivuja on muutettu (levytetty) arviolta 1960-luvulla. Rakennus on 1,5-kerroksinen.

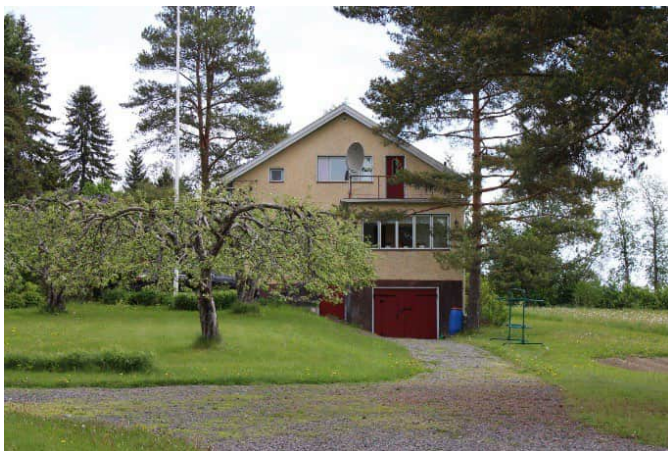
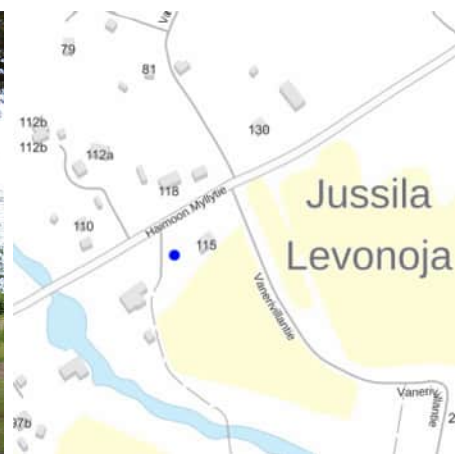
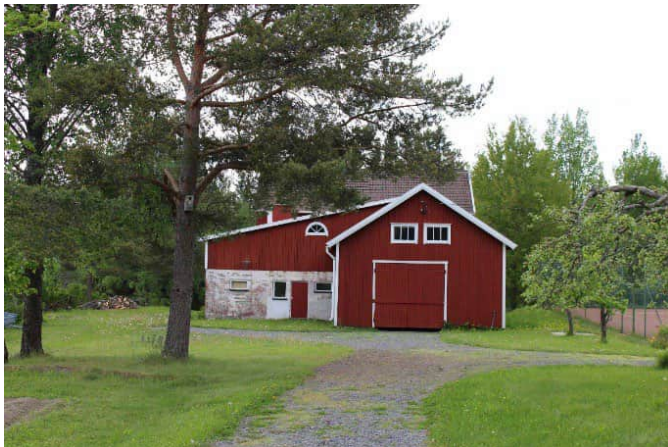
16. Levonoja

Levonojan tila sijaitsee Haimoon Myllytien varrella peltoaukean reunalla. Tontti laskeutuu länsireunastaan kohti Vihtijokea ja Haimoon myllyä. Pihapiiriin kuuluu vuonna 1956 valmistunut asuinrakennus sekä kaksi ulkorakennusta, joista toinen on pienehkö varasto ja toinen suurikokoinen rakennus, joka on rakentunut vaiheittain nykyiseen muotoonsa. Vanhimman osan alaosa on tiilestä, muuten rakennus on puurakenteinen. Tiilisen osan paikalla toimi 1910-luvulla Vaneritehdas Oy Haimo.

Vaaleaksi rapattu, 1,5-kerroksinen asuinrakennus edustaa tyypillistä jälleenrakennuskauden arkkitehtuuria kolmijakoisine ikkunoineen ja lasikuisteineen.

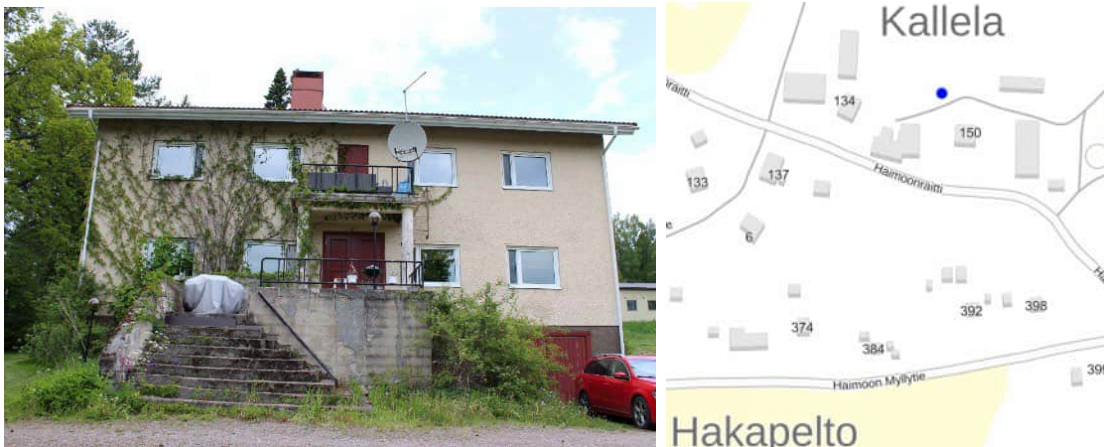
17. Karlsberg (Kallela)

Karlsberg oli 1930–1950-luvuilla maatalouden mallitila, johon käytiin tutustumassa ulkomaita myöten. Kytälä osti Karlsbergin vuonna 1918, ja Kalleloille se siirtyi vuonna 1925. Tila oli erikoistunut siipikarjatalouteen, jonka tilalle toi Otto Kallela vuonna 1925. Mäen päällä asuinrakennuksen takana on ollut "Piipilä", poikaskanala, jossa oli tehokas lämmitys. 1930-luvulla, ennen sotaa valmistunut rakennus toimi sodan aikana evakkojen tilapäismajoitustilana.

Vuonna 1840 rakennettu vanha päärakennus purettiin 1952–53, pari vuotta uuden päärakennuksen valmistumisen jälkeen. Nykyisen 2,5-kerroksisen, vaaleaksi rapatun rakennuksen keskellä on leveä portaikko, joka johtaa pilarein tuetun parvekkeen alla olevalle pääsisäänkäynnille. Rakennus on helppo tunnistaa myöhäisen, 1950-luvun funktionalismin edustajaksi.

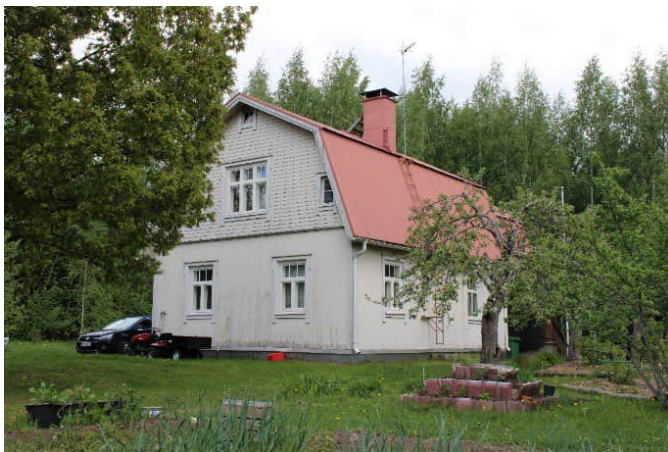
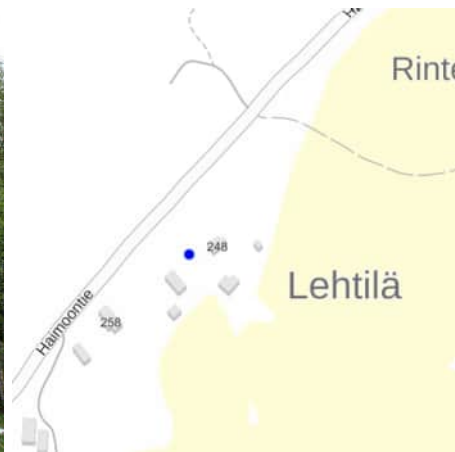
18. Lehtilä

Lehtilän torppa kuului Rintelään, mutta itsenäistyi vuonna 1921. Pihapiiri sijaitsee lähellä peltoaukeaa. Mansardikattoinen ja hirsirunkoinen päärakennus on vuodelta 1920, ja se on säilyttänyt ulkohahmonsa korkeine kuisteineen melko hyvin.

Pihapiirissä on asuinrakennuksen lisäksi neljä eri käyttötarkoitukseen rakennettua talous- ja ulkorakennusta. Pihassa on vanhoja omenapuita.

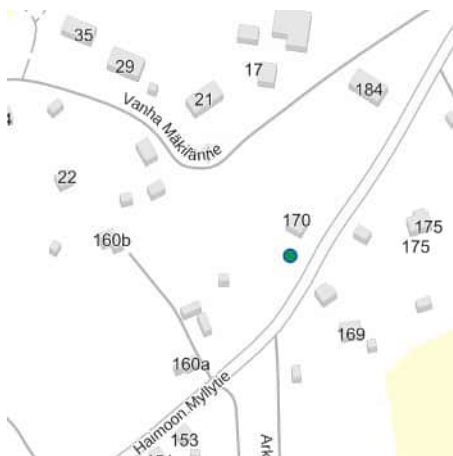
19. Koivumäki (Salmi)

Tontilla sijaitseva 2-kerroksinen, rapattu asuinrakennus on vuodelta 1952. Sen rakensi perheelleen autonkuljettaja Eino Salmi. Rakennus edustaa myöhäistä funktionalismia, ja kuuluu arkkitehtuurinsa puolesta vähemmistöön Haimoon alueella. Rakennuksen keskellä on korkea, punatiiliverhoitu lasikuisti, jonka päällä on koristeellisin pinnakaitein varustettu parveke. Sisäänkäynnille johtavat niin ikään koristeellisin pinnakaitein varustetut betoniportaatt.

Korkeassa kivijalassa on tien puolella autotalli sekä asuin- tai kellaritiloja. Rakennuksen alkuperäiset ominaispiirteet ovat säilyneet hyvin.

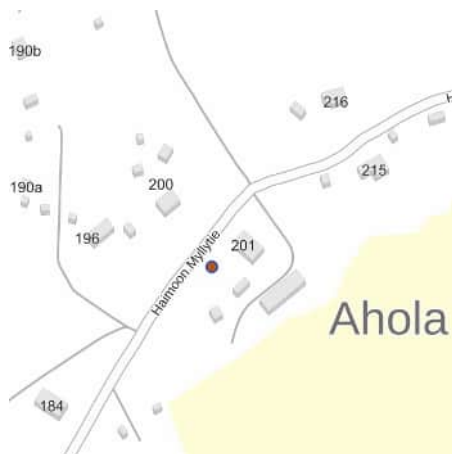
20. Ahola

Ahola sijoittuu aivan Haimoon Myllytien varrelle, suuren peltoaukean laidamille, pääosin tasamaalle. Aholan pihapiirissä on asuinrakennuksen lisäksi kaksi iäkstä talousrakennusta. 1970- ja 80-luvuilla merkittävästi muutettu päärakennus oli valmistunut 1800-luvulla, ja sitä oli jatkettu vuonna 1926. Alempana rinteessä pellon puolella sijaitseva, vuonna 1952 valmistunut suuri navettarakennus myytiin peltojen mukana.

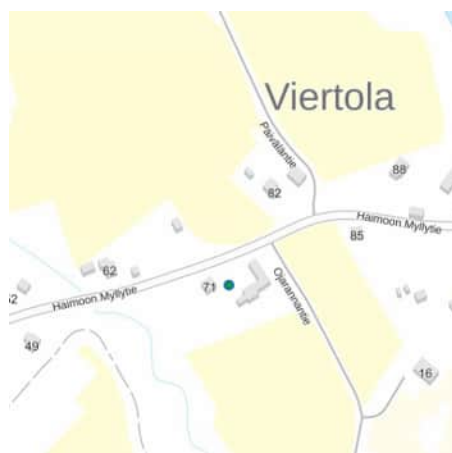
21. Rantamäki (Ojaranta)

1,5-kerroksinen korkeaharjainen asuinrakennus, jonka tienpuoleisella sivulla on aumakattoinen kuisti. Asuintilojen ikkunat ovat T-jakoiset ja ne on uusittu vanhaan malliin. Kuistin 1-ruutuiset ikkunat on jaettu rimoilla useampaan ruutuun. Rakennus

on remontoitu 1990-luvulla, jolloin vuorilaudoitus ja ikkunoita on uusittu ja rakennus on maalattu.

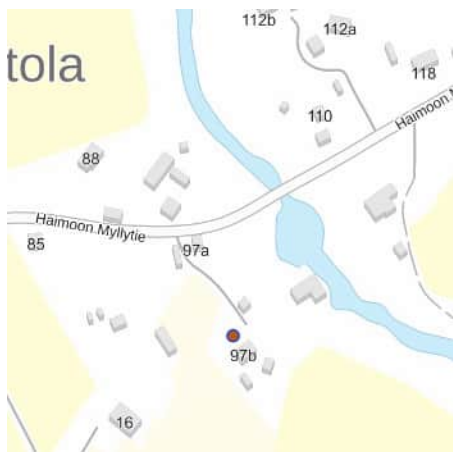
22. Sahapelto

Pitkänomainen tontti sijaitsee Haimoon myllyn lounaispuolella, metsäisen rinteiden päällä. Paikalla on ollut asutusta pitkään, vähintään 1800-luvulta alkaen.

Nykyisin pihapiirissä sijaitsee Haimoon myllyllä työskennelleen "Mylly-Kallen talo". Rakennus on ilmeisesti 1940-luvulta, ja siinä on säilynyt jonkin verran ominaispiirteitä, vaikka julkisivut detaljeineen onkin uusittu. Pihapiirissä on myös kaksi talousrakennusta, joista toinen on iäkäs ja toinen on 2000-luvun alusta.

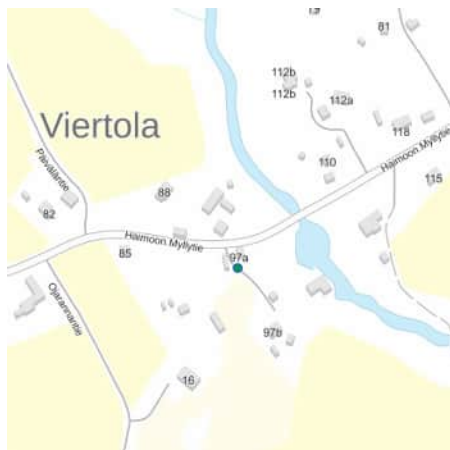
24. Viertolan pikkutupa / Auran pakettikauppa / Punala

Haimoon Myllytien varrella sijaitseva, 1800–1900-lukujen vaihteessa rakennettu asuinrakennus, jossa toimi Auran pakettikauppa vuosina 1928–32. Kaupparakennusta vastapäätä on ilmeisesti hieman myöhemmältä ajalta (n. 1940-luku) peräisin oleva talousrakennus, jota on laajennettu traktoritallilla.

Perustelut: Hyvin alkuperäiset ominaispiirteensä säilyttänyt asuin-/kaupparakennus keskeisellä paikalla Haimoon Myllytien varrella.

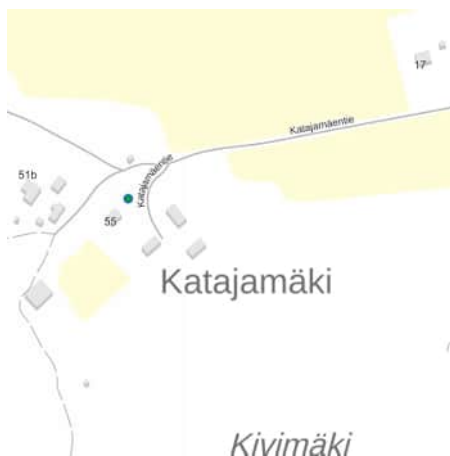
25. Wallinmäki

Katajamäentien päässä sijaitseva laaja pihapiiri käsittää asuinrakennuksen sekä neljä suurikokoista maatalousrakennusta. 1,5-kerroksinen asuinrakennus on rakennettu 40-luvulla, sen pihanpuoleisella sivulla on umpikuisti ja lisäksi toisessa päädyssä on avokuisti. Ikkunat ovat 2- ja 3-jakoisia.

Perustelut: Talousrakennusten osalta hyvin säilynyt, niittyjen ympäröimä rakennuskokonaisuus metsän laidalla. Asuinrakennusta muutettu jonkin verran, mutta sen alkuperäinen hahmo on vielä nähtävissä.

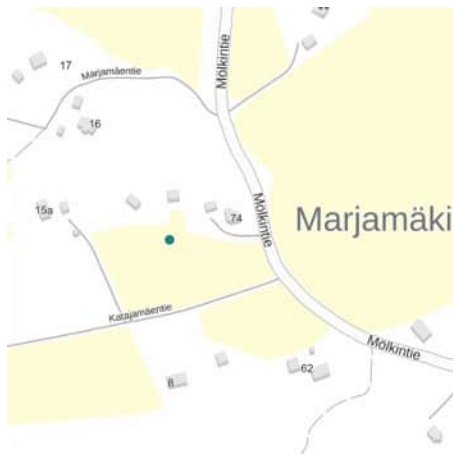
26. Tallinmäki

Hirsirunkoinen, punaiseksi maalattu asuinrakennus on vuodelta 1925. Siihen on tehty täysi remontti 2000-luvun alussa, jolloin kaikki pinnat on uusittu. Jo 1970-luvulla rakennuksen eteistilaa on jatkettu talon sivulle.

Vaja on ilmeisesti rankorakenteinen, samoin entinen hevostalli/vaja, joka on myöhemmin toiminut varastona. Kaikki rakennukset ovat 1,5-kerroksisia, niissä on satulamallinen peltikatto ja ulkokuorina rimalautoitus.

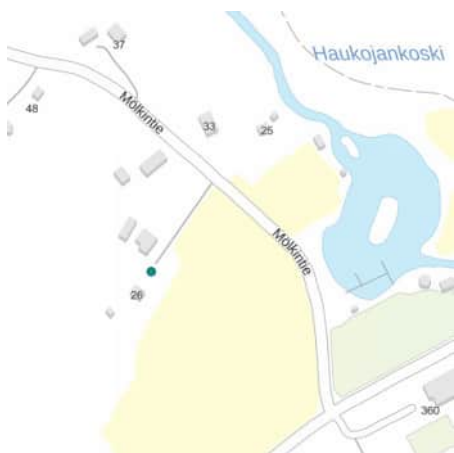
28. Honkamäki

Peltoauekan ja metsän rajalla sijaitseva pihapiiri, johon kuuluu vuonna 1946 valmistunut, sittemmin voimakkaasti uudistettu asuinrakennus sekä saman aikakauden alkuperäiset ominaispiirteensä säilyttänyt navettarakennus.

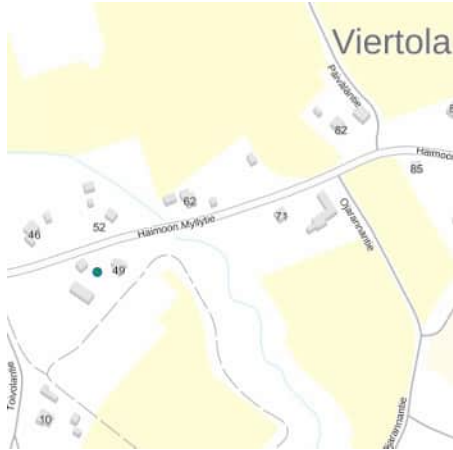
29. Palomäki

Hevostila Haimoon Myllytien varrella peltojen laidalla. Asuinrakennus on vuodelta 1946 (toisen tiedon mukaan jo 1930), mutta sitä on uudistettu mm. julkisivumuu- toksin merkittävästi arviolta 1990–2000-luvuilla. Rakennus on 1,5-kerroksinen ja sen pihanpuoleisessa päädyssä on leveähkö kuistiosa.

Navetta on rakennettu suurimmaksi osaksi sementtitiilestä, ja se on valmistunut 1940. Toisessa päässä on rankorakenteinen osa ja sen päädystä johtaa betonisilta ylisille.

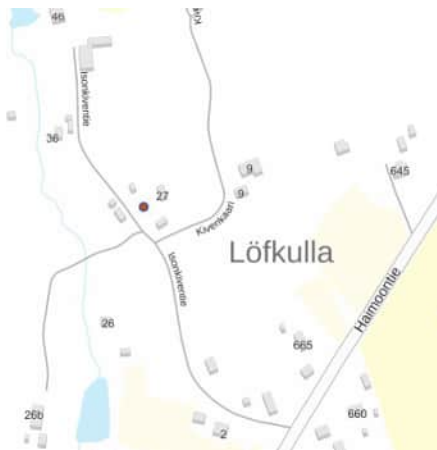
31. Löfkulla

Kirvelän vanha torppa, joka on perustettu viimeistään 1800-luvun alussa. Kaikki Löfkullan rakennukset ovat päässeet huonoon kuntoon, asuinrakennus on jo menetetetty. Aitat ovat vielä säilytettävissä.

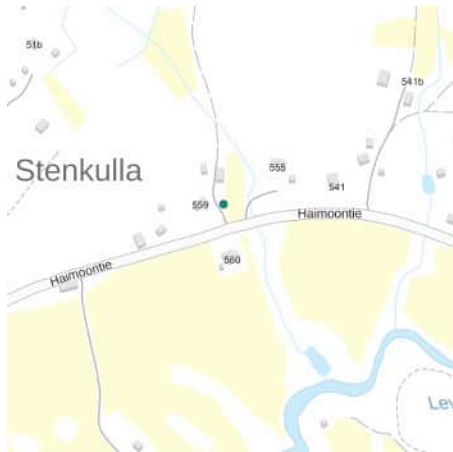
33. Stenkulla

Stenkullan pihapiiri sijaitsee ylärinteessä Haimoontien varrella pellon laidalla. Pihapiiriin kuuluu 1,5-kerroksisen asuinrakennuksen lisäksi kaksi puurunkoista talousrakennusta. Asuinrakennus on alun perin vuodelta 1880, mutta uudistettu vuonna 1936. Muutama vuosikymmen myöhemmin on pääjulkisivun ikkunat vaihdettu. Alkuperäisiä 6-ruutuisia ikkunoita on kuitenkin jäljellä muilla julkisivuilla. Satulakattoisessa rakennuksessa on rimalaudoitettu pystyvuori sekä avokuisti.

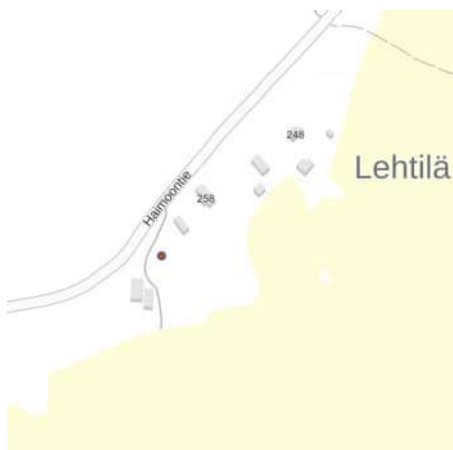
34. Männikkö

Haimoontien varteen peltoaukean päähän sijoittuvassa pihapiirissä on kaksi vanhempaa talusrakennusta, joista toinen on puu-tiilirakenteinen entinen karjasuoja. Asuinrakennus on voimakkaasti ja moneen suuntaan laajennettu vanhan (1930-luvulla rakennetun) hirsirakenteisen asuinrakennuksen päälle.

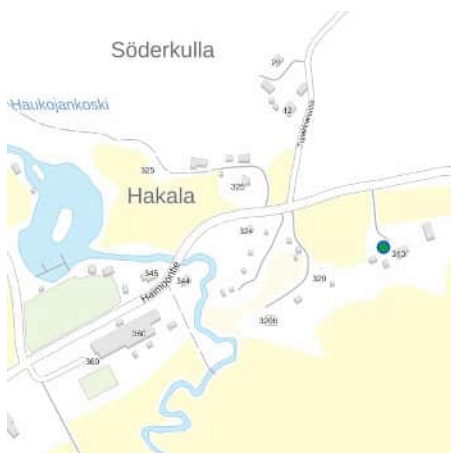
35. Joentausta

Pihapiiri mäellä laidunmaiden/peltojen keskellä, Haimoontien varrella on hevosaitaukset.

Alkuperäinen asuinrakennus on valmistunut 1948, mutta sitä on laajennettu ja ulkoasua muutettu merkittävästi. Pihapiirin muut rakennukset, talli, kaksi pientä varistorakennusta sekä sauna, vaikuttavat olevan samalta aikakaudelta. Tiili-puurakenteista navettaa on jossain vaiheessa laajennettu.

Perustelut: Pihapiirissä osittain ominaispiirteensä säilyttäneitä rakennuksia Haimoontien varrella.

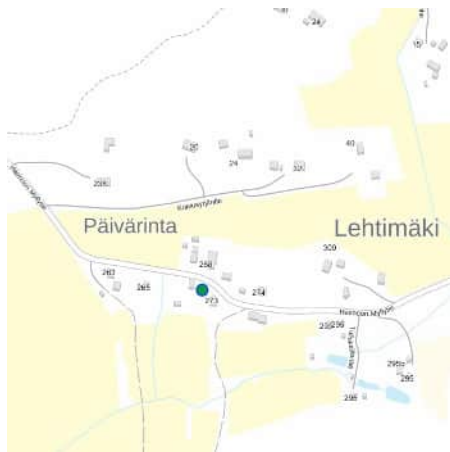
36. Langinoja

Tontti on sijoittunut Haimoon Myllytien mutkaan, alarinteen puolelle. Asuinrakennus ja pieni karjasuoja ovat 1920-luvulta. Asuinrakennuksessa on jyrkkä harjakatto, samoin suurikokoisessa kuistiosassa. Rakennuksen julkisivut ja ikkunat on uusittu. Länsipäätyyn on rakennettu laajennus, katettu veranta. Rakennus on vaaka- ja pystylaudoitettu ja maalattu vaaleaksi.

Vanha karjasuoja on puoliksi betoni-, puoliksi puurunkoinen.

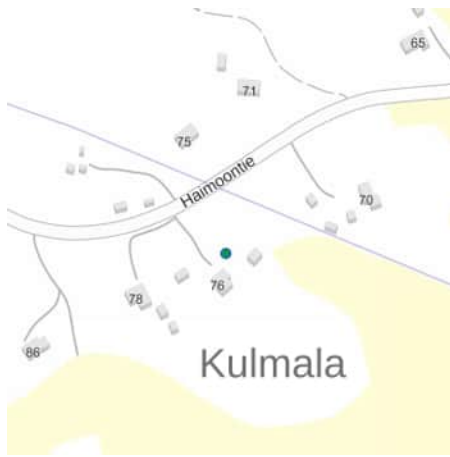
37. Kulmala

Kulmalan päärakennus on 1940-luvulta. Lisäksi pihapiiriin kuuluu vanhempi talousrakennus, jonka alaosa on tiiltä ja yläosa on puurakenteinen. Ilmakuvasta päätellen talousrakennus on ollut alun perin huomattavasti suurikokoisempi. Tilalla on ollut ilmeisesti myös Rintelästä siirretty aitta. Asuinrakennusta on laajennettu ja muutettu merkittävästi.

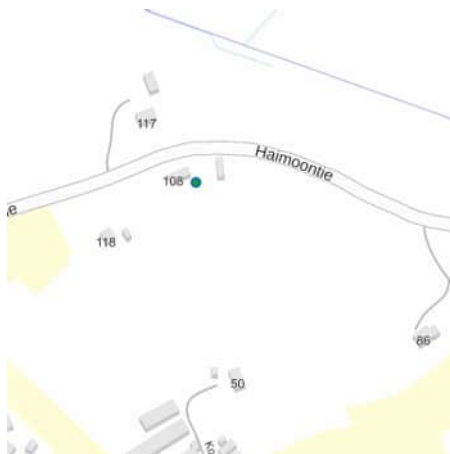
38. Napero

Pihapiiri sijoittuu aivan Haimoontien varteen rinnetontille. Asuinrakennus on valmistunut 1930-luvun puolivälissä ja talousrakennus on vuodelta 1900. 1,5-kerroksisessa asuinrakennuksessa on jyrkkä, peltinen satulakatto, kuusiruutuiset ikkunat sekä kaksi kuistia. Rakennuksessa on punaiseksi maalattu, rimalaudoitettu pystyvuori.

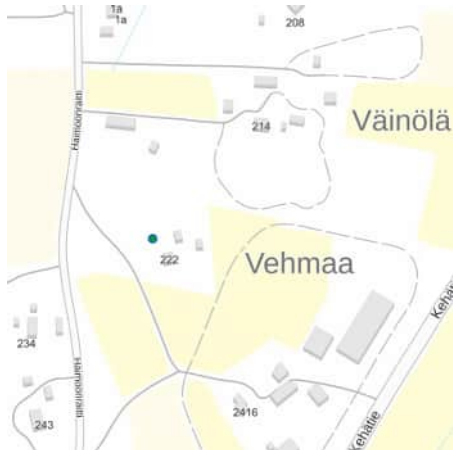
39. Peltomäki

Pienehkö pihapiiri metsikön keskellä, lähellä pellonreunaa. Pihapiiriin kuuluu asuinrakennuksen (1920) lisäksi kaksi uudempaa talousrakennusta. Asuinrakennus on 1,5-kerroksinen, rimalaudoitettu ja satulakattoinen, ja julkisivun keskellä on lasikuisti. Räystäällä on pienet kissanpenkit. Rakennus on peruskorjattu kauttaaltaan niin, että on vaikea sanoa, mitkä detaljeista ovat mahdollisesti alkuperäisen kaltaisia.

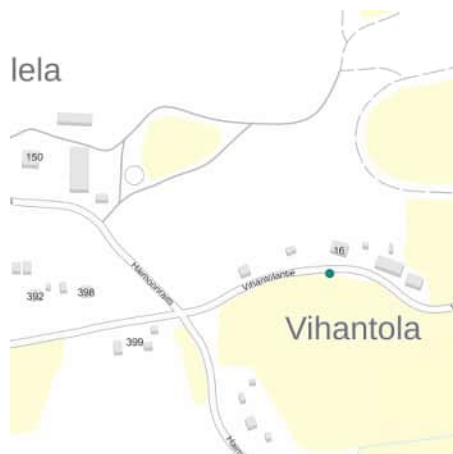
40. Vihantola

Vihantolan talouskeskus sijoittuu Vihantolantien kaarteeseen pohjoispuolelle. Rakennuskanta on eri aikakausilta, vanhimmat ovat vuonna 1920 valmistunut asuinrakennus sekä pieni talousrakennus, ilmeisesti kanala, samoilta ajoilta. Lisäksi tien vierellä on navettarakennus ja ajoneuvotalli mahdollisesti 1960–70-luvuilta. Ylemmänä metsässä on lisäksi kuivuri.

Asuinrakennukseen on tehty suurikokoinen, matala laajennus arviolta 1950-luvulla, ja rakennus on verhoiltu Minerit-levyillä. Laajennuksen alaosaan on tehty autotalli. Ikkunat ovat 1950-luvulle tyypillisiä, enimmäkseen pystymallisia.

Perustelut: Alkuperäisiä ominaispiirteitä sekä historiallisia kerrostumia hyvin säilyttänyt rakennusryhmä Vihantolantien varrella.

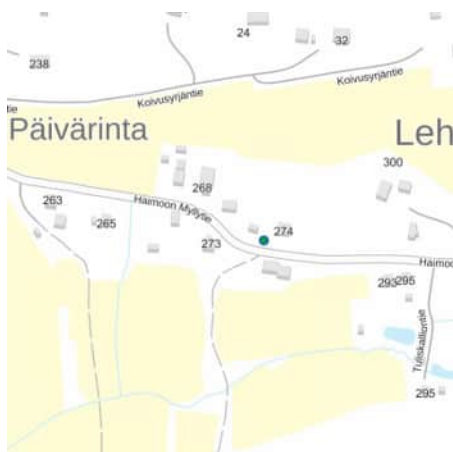
41. Rajala

Rajalan talouskeskus jakautuu Haimoon Myllytien molemmin puolin siten, että tien pohjoispuolella mäellä on vuonna 1926 valmistunut asuinrakennus, ja samassa pihapiirissä kaksi talousrakennusta. Asuinrakennuksen julkisivuja on muutettu merkittävästi. Alarinteessä Myllytien eteläpuolella on ominaispiirteiltään hyvin säilynyt, suurikokoinen navettarakennus, joka on rakennettu kahdessa osassa, vanhempi osa todennäköisesti 1920-luvulla.

Pihapiirin pieni, hirsinen talousrakennus on iältään hyvin vanha, vähintään 1800-luvulta, sillä siinä on vuoliaiskatto. Rakennus on melko hyvin säilynyt, siihen on tehty kylkiäinen ja se on katettu peltikatteella. Rakennus on saatettu siirtää paikalle jostain muualta.

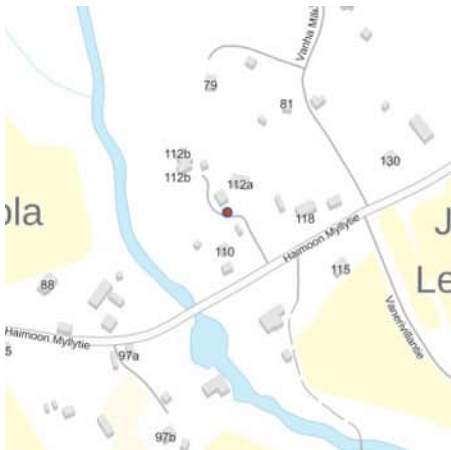
42. Jokirinne (Oksanen)

Haimoon Myllytien varrella sijaitseva 1950-luvun asuinrakennus. Oksasen puusepänverstas toimi vuodesta 1952 1970-luvulle asti asuintalon alakerrassa.

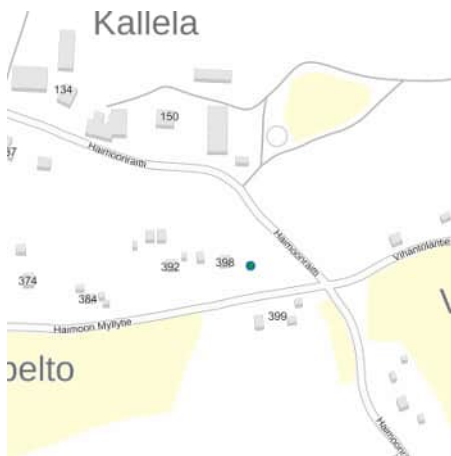
43. Mansikkaniemi

Pihapiirissä päärakennus vuodelta 1941 sekä vanha talousrakennus 1940-luvulta. Asuinrakennuksen julkisivuihin on tehty muutoksia, mutta alkuperäinen hahmo on vielä tunnistettavissa.

Perustelut: 1940-luvun pihapiirissä uudistettu asuinrakennus ja ominaispiirteensä hyvin säilyttänyt varistorakennus.

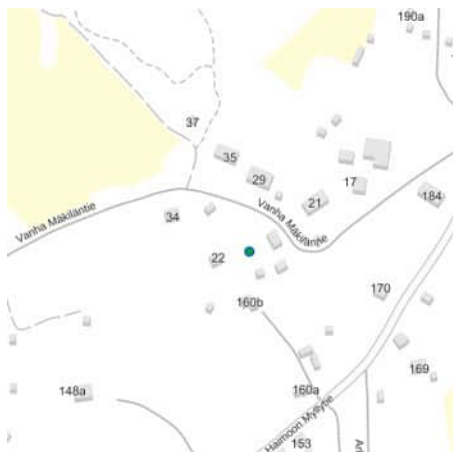
44. Niemelä (Simola)

Niemelän (Simolan) torppa purettiin 1920-luvulla. Nykyinen asuinrakennus on vuodelta 1923. Pihapiiriin kuuluu asuinrakennuksen lisäksi navetta sekä kaksi muuta talousrakennusta, joista toisessa on kanala ja autotalli.

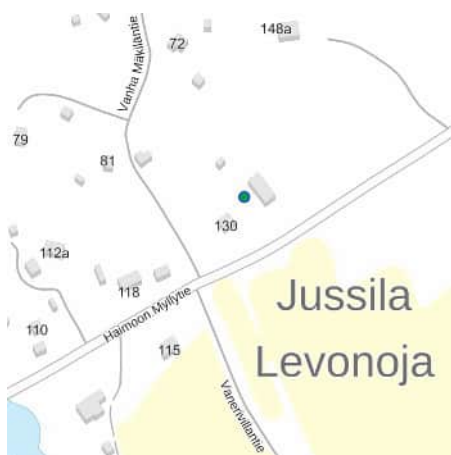
45. Ainola/Jussila

Pihapiiriin kuuluu nykyisen, 1951 rakennetun asuinrakennuksen lisäksi osittain tiili-, osittain puurakenteinen talousrakennus, joka on valmistunut 1950-luvulla. Alkuperäinen asuinrakennus on valmistunut 1940-luvulla, mutta on sittemmin uudistettu.

Lisäksi pihapiiriin kuuluu pihasauna ja leikkimökki.

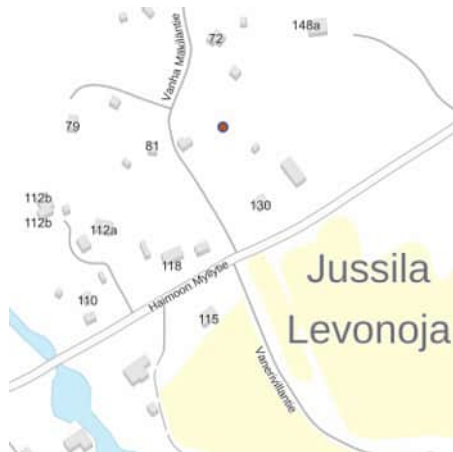
46. Mäkilän torpan sauna

Mäkilän torppa paloi 1959, jäljellä on hirsinen sauna-pikkutupa.

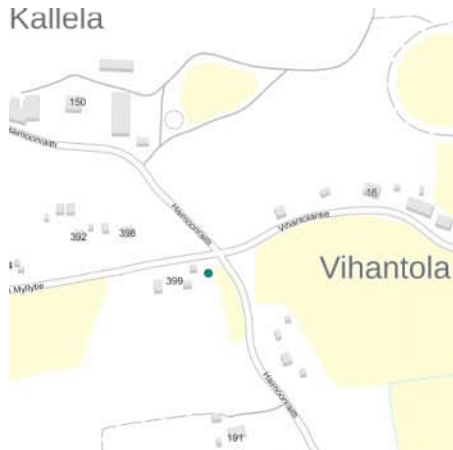
Kallela

Haimoossa viljaa kuivattiin yhteiskuivurissa, joka sijaitsi Vihantolan nummessa. Vuonna 1935 rakennettu, "Rutikuivaksi" kutsuttu viljankuivaamo on säilynyt pihapiirissä, jossa muu rakennuskanta on uutta.

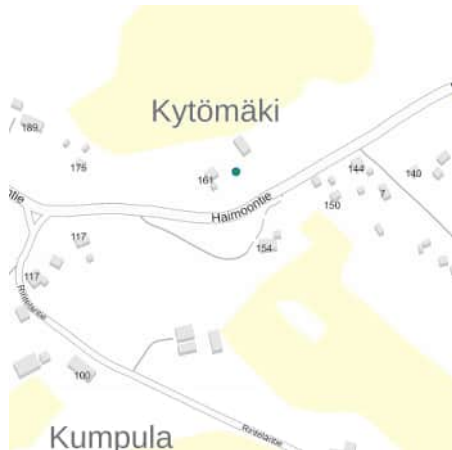
48. Kytömäki

Kytömäen asuinrakennus on laajennettu ja muutettu nykyiseen muotoonsa vuonna 1957. Hirsirunko on huomattavasti iäkkäämpi, mahdollisesti jo 1800–1900-lukujen vaihteesta. 1,5-kerroksinen omakotitalo edustaa tyylipiirteiltään melko tyyppillistä jälleenrakennuskauden asuntoarkkitehtuuria, mutta siinä on muutamia omaperäisiä ratkaisuja. Rakennuksessa on suurikokoinen lasikuisti, jonka päällä on terassi, ja ikkunoiden sijoittelussa on myös poikettu perinteisestä aikakauden talotyyppistä. Rakennuksessa on satulamallinen katto ja vihreäksi maalattu rimalaudoitus.

Pihapiirin itäreunalla on rinteeseen sijoittuva navetta- ja talousrakennus, jonka alaosa on tiilirunkoinen ja yläosa puurakenteinen. Lisäksi pihapiirissä on autotalli. Navetan itäpuolella sijaitsi ennen hirsinen saunarakennus, jonka perustuksia on vielä jäljellä.

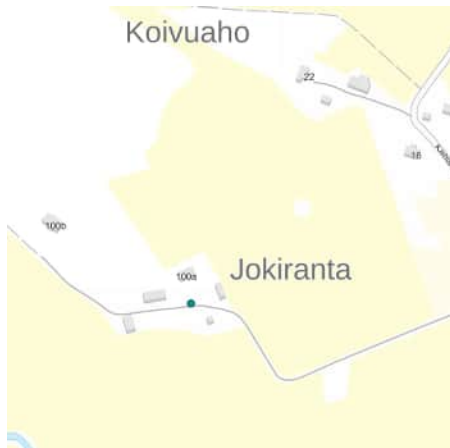
49. Jokiranta

Jokirannan laajahko pihapiiri peltojen keskellä käsittää viisi rakennusta ja maakellarin. Alkuperäinen asuinrakennus valmistui vuonna 1947, mutta sitä on jatkettu myöhemmin. Osa pihapiirin rakennuksista, kuten pieni vaja, on samalta ajalta, mutta kolme suurta talusrakennusta on rakennettu myöhemmin. Maakellari lienee 1940-luvulta. Rakennukset ovat pitkälti alkuperäistä vastaavassa asussa.
