VIHDIN KUNTA

HAIMOON OSAYLEISKAAVAN

LUONTOSELVITYKSET

Projekti nro **1510076666**
Projekti **Haimoon osayleiskaavan luontoselvitykset**
Tilaaja **Vihdin kunta**
Asiakirjatyyppi **Raportti**
Versio **1**
Päivämäärä **7.9.2023**
Laatijat **Riku Kangasniemi ja Jani Järvi**
Tarkastaja **Emilia Vainikainen**

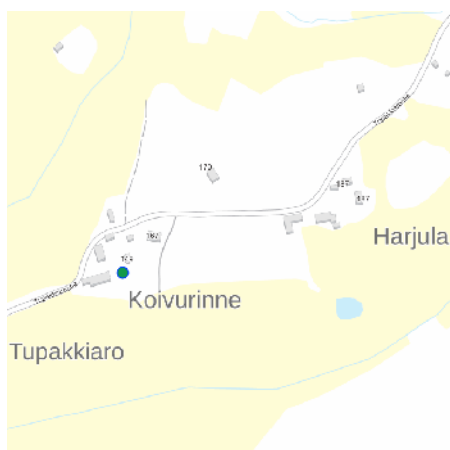
50. Koivurinne

Asuinrakennus on vuodelta 1947, ja yksi ulkorakennuksista on vähintään yhtä vanha, tosin siihen on tehty muutoksia. Muut maa- ja karjatalouteen liittyvät rakennukset ovat valmistuneet pääostin 1960-luvulle loppuun mennessä.

Asuinrakennus muistuttaa mittasuhteiltaan ja arkkitehtuuriltaan aikakauden tyyppitaloja. Puurunkoisessa, 1,5-kerroksisessa rakennuksessa on satulakatto, ja pieni lasikuisti sekä sisäänkäynti jäävät pulpettikaton alle. Ikkunat ovat kolmijakoisia tai pystymallisia. Vuorauksena on rimalaudoitus ja kate peltiä.

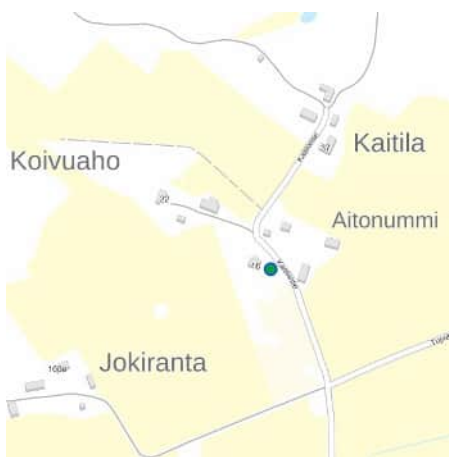
51. Männistö

1920-luvun asuinrakennus ja 1940-luvun lopun navettarakennus Kaitilantien molemmin puolin. Lisäksi pihapiiriin kuuluu maakellari ja pieni varastorakennus. Rakennukset sijaitsevat metsikön keskellä laajojen peltoaukeiden ympäröimänä. Asuinrakennuksen piha-alue ja puutarha on perinteinen nurmikenttineen ja omenapuineen.

Asuinrakennukseen on tehty julkisivumuutoksia, mutta sen tunnistaa edelleen 1920-luvun rakennukseksi. Punaiseksi maalatussa, pystyrimalaudoitettu 1,5-kerroksisessa talossa on harjakatto, 6-ruutuiset ikkunat joita kehystävät koristeelliset tuket, sekä ullakolla puolikaaren muotoiset, koristeelliset ikkunat. Kuisti vaikuttaa jälkeempään rakennetulta.

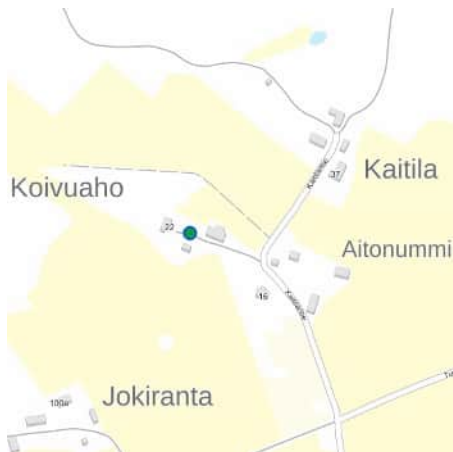
52. Koivuaho

Pihapiirissä asuinrakennus vuodelta 1948. Rakennus on 1,5-kerroksinen, rima-laudoitettu ja siinä on satulakatto, jonka kate on uusittu profiilipeltikatoksi. Parvekerakenne ei ole alkuperäinen, ja matala siipiosa on rakennettu myöhemmin. Ikkunat ovat 1940-luvulle tyypilliset, kolmijakoiset (tuuletusikkunat sivuilla). Saunarakennus mahdollisesti samalta ajalta kuin asuinrakennus. Karjasuoja, joka on sittemmin ollut tallikäytössä, on edellisiä vanhempaa perua. Edustava rakennus on punatiili-puurakenteinen ja levykatto on todennäköisesti alkuperäinen.

Perustelut: Pihapiirissä asuinrakennus vuodelta 1948, saunarakennus sekä edustava navetta-/tallirakennus, joka on valmistunut ennen 1940-lukua. Asuinrakennuksen julkisivumuutoksista huolimatta rakennukset ovat säilyttäneet hyvin alkuperäiset ominaispiirteensä.

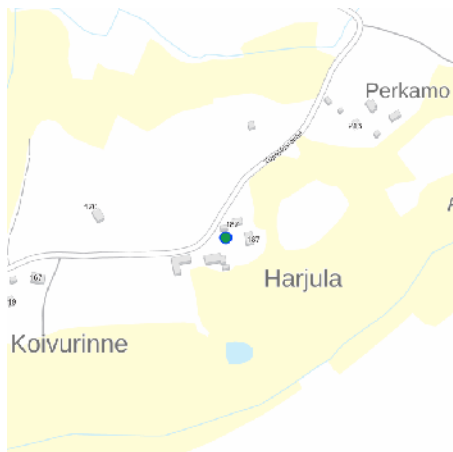
53. Harjula

Kaikki pihapiirin rakennukset ovat valmistuneet vuoteen 1968 mennessä. Asuinrakennusta on laajennettu ja muutettu merkittävästi. Myös toista, pienempää asuintai saunarakennusta on muutettu. Vinkkelinmallinen talousrakennus on ollut alun perin pienempi. Navetan päätyyn on tehty laajennus 1970-luvulla.

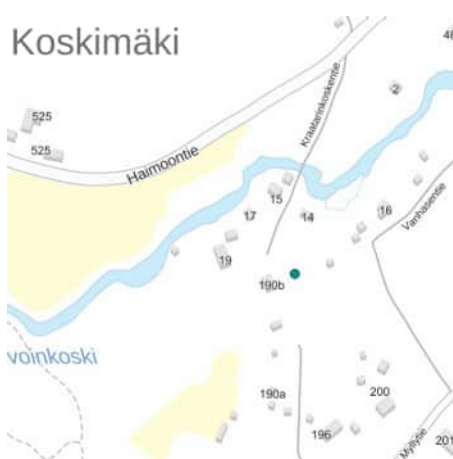
54. Siltala

Talon rakensi 1927 kraatari August Robert Idman (1860-1950), joka asui ja vaikutti alueella jo aiemmin. Hän mm. rakennutti talkoilla Vihtijoen yli sillan. Kosken nimeksi vakiintui hänen mukaansa Kraatarinkoski ja tielle nimi Kraatarinkoskentie.

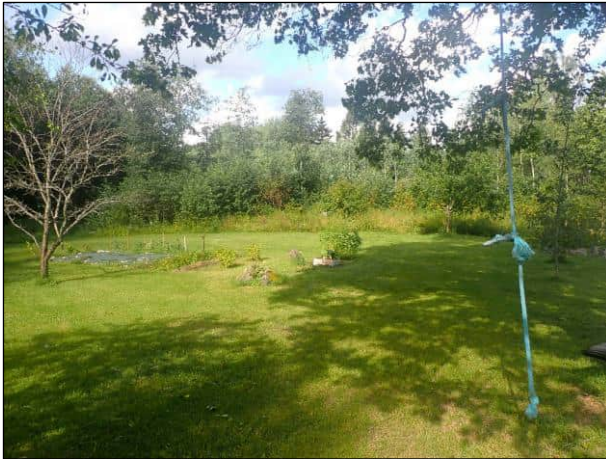
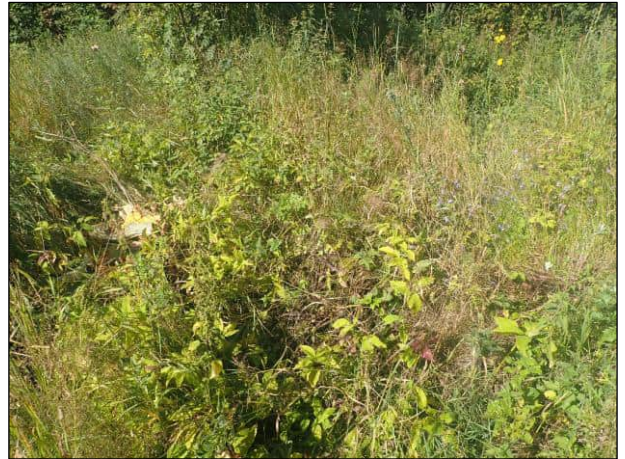
Vasemmalla. Kivijalka on metsänrajassa. Kuvattu luoteeseen. **Oikealla.** Huonosti erottuva kivijalka.

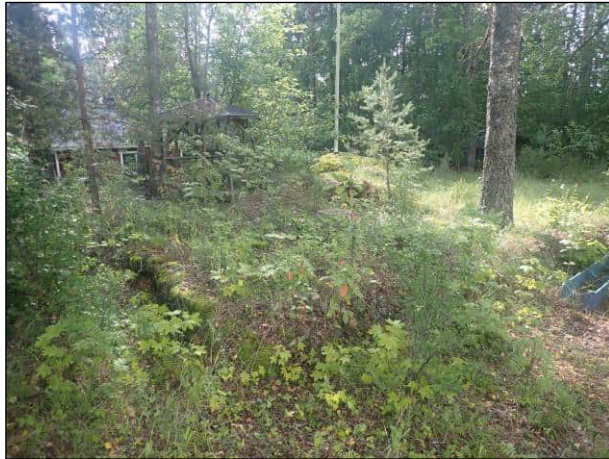
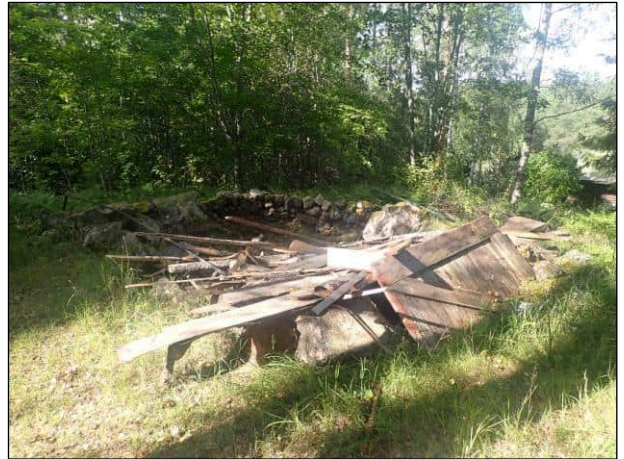
Vasemmallla. Rakennuksen perusta. Kuvattu itään. **Oikealla.** Kivistä ladottu kuopparakenne. Kuvattu lounaaseen.

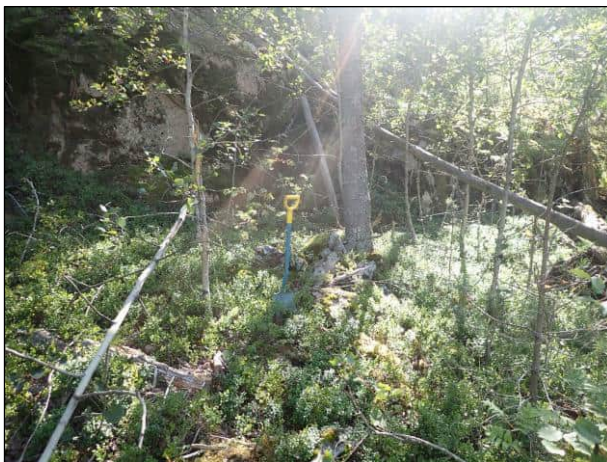
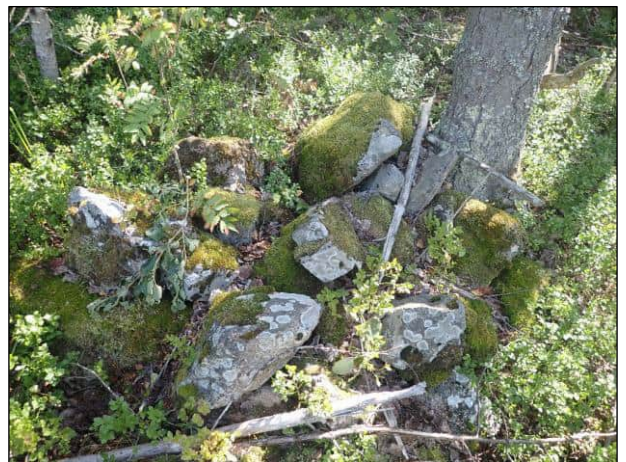
Vasemmalla. Stenbackan rajamerkki lapion kohdalla, kuvattu koilliseen. **Oikealla.** Stenbackan rajamerkki.

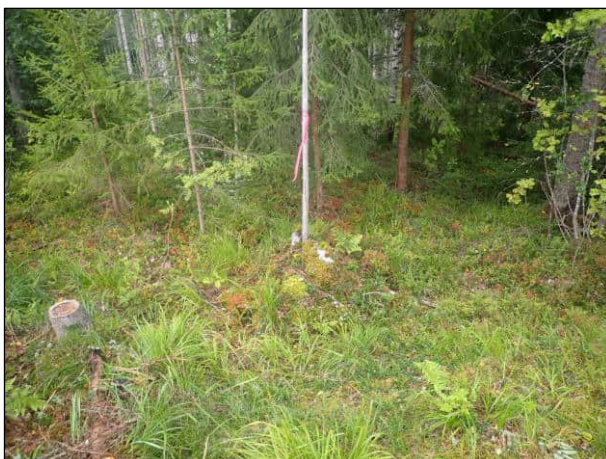
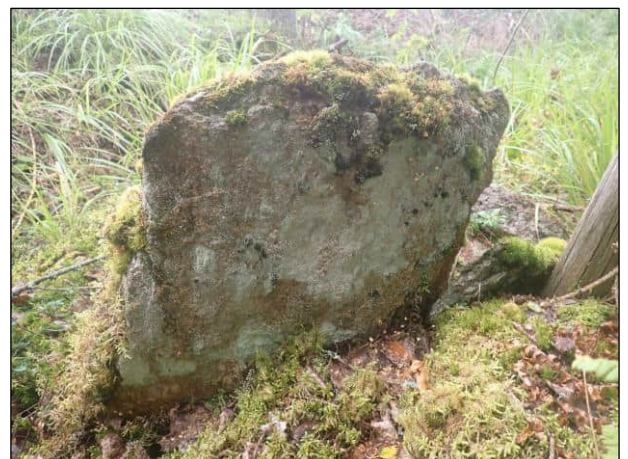
Vasemmalla. Kivimäen rajamerkki kuvan keskellä, kuvattu etelään. Oikealla. Rajamerkin pystykivi.

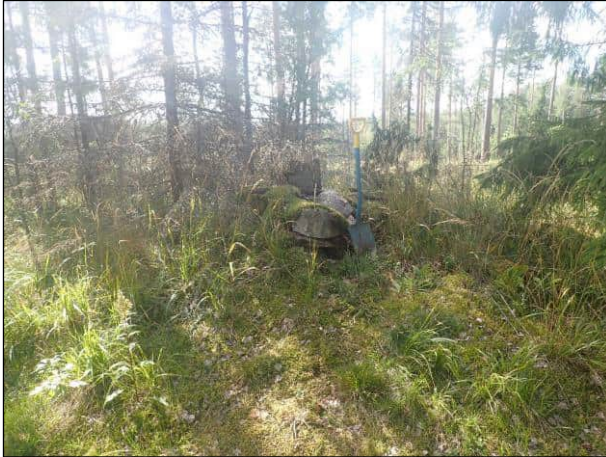
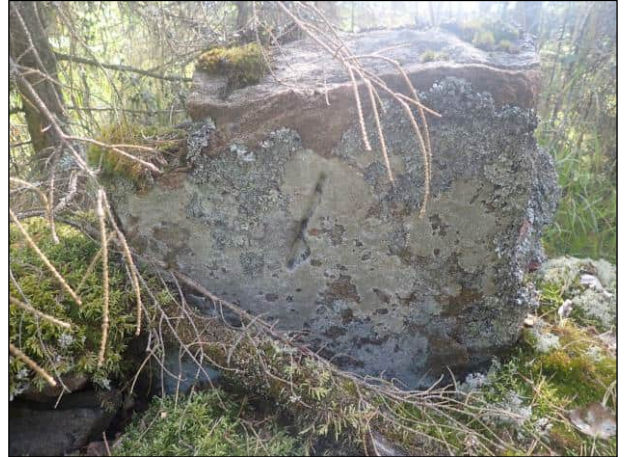
Vasemmallalla. Rajamerkki lapion vieressä. Kuvattu kaakkoon. **Oikealla.** Pystykivessä oleva symboli.

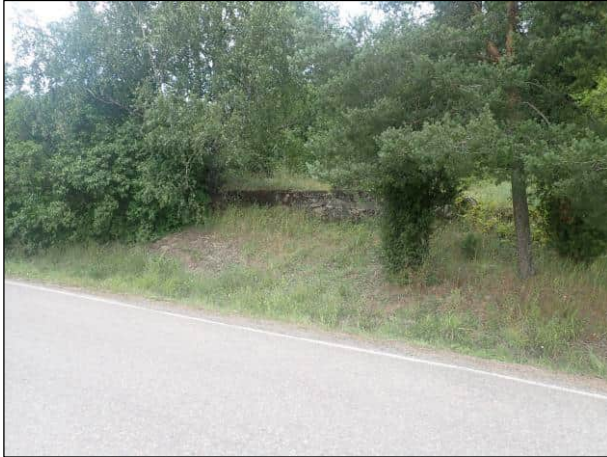
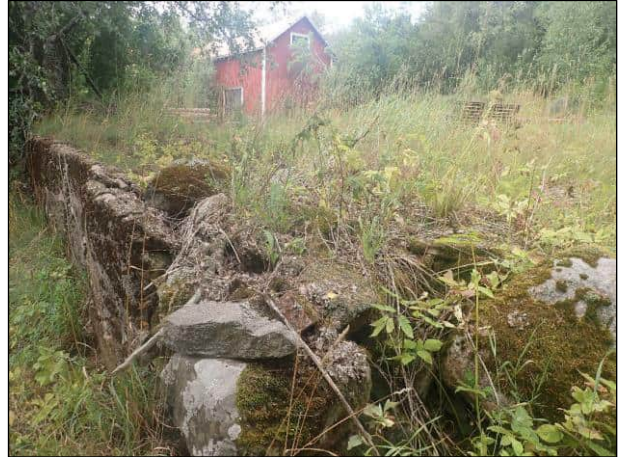
Vasemmalla. Stenkullan rakennuksen perustus tien pohjoispuolella, kuvattu pohjoiseen. **Oikealla.** Perustuksen kaakkoiskulma.

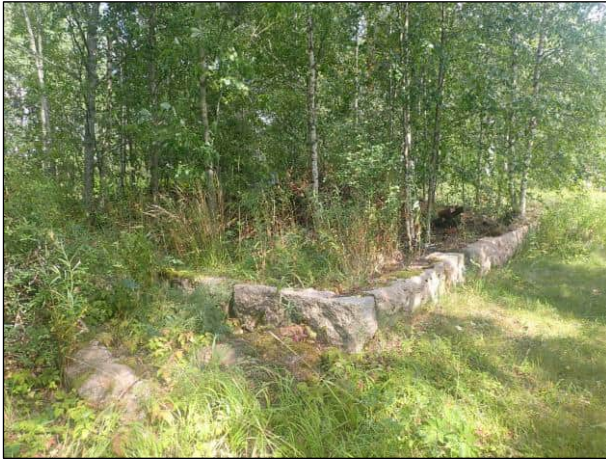
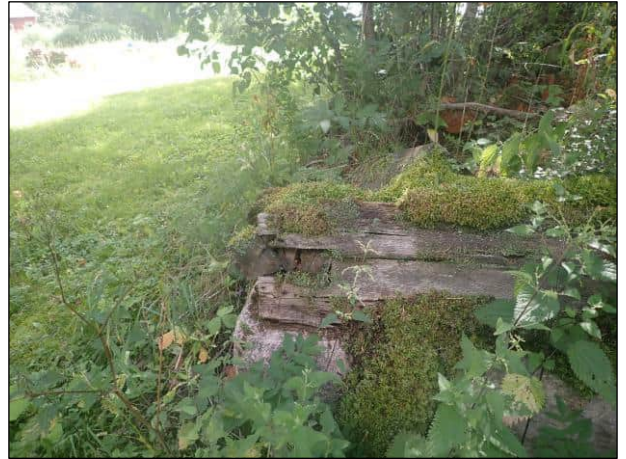
Vasemmalla. Levonojan rakennuksen perustuksen lounaiskulma. **Oikealla.** Levonojan rakennuksen perustuksen koilliskulma, jossa on vielä säilynyt hirsä.

Tehtaan työnjohtajalle ja työväelle rakennettiin asuintalo "Hirsihuvila" tehtaan viereen (Haimoon Myllytie 118). Toinen työväen asuinrakennus, "Vanerivilla", valmistui 1910-luvun lopulla nykyisen Vanerivillantien päähän. Talon ulkoseinätkin oli päällystetty tehtaan vanerilla. Vanerivilla purettiin 1994. 1920 palaneesta vaneritehtaasta on hiukan tiiliseinää jäljellä Levonojan ulkorakennuksessa ja betonilattiaa pihalla. Tiilisen kattila-höyrykonehuoneen seinää ja lattiaa on jäljellä Levonojan liiterissä, ja isomman rakennuksen betonilattiaa on näkyvissä pihalla.

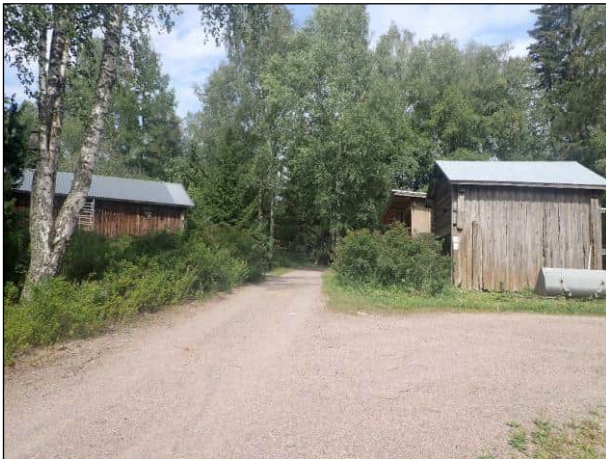
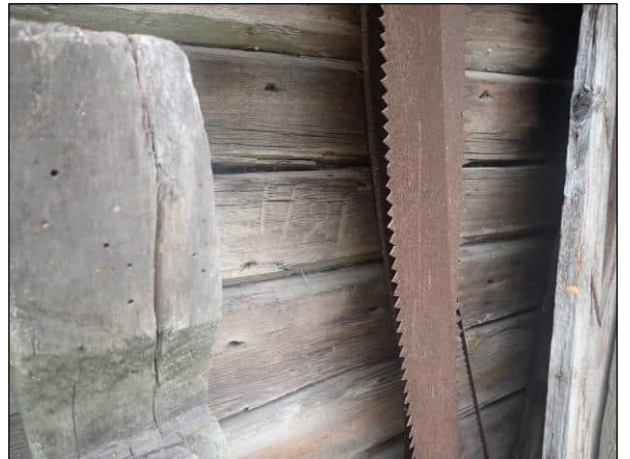
Vasemmalla. Koskimäen torpat tien vasemmalla ja oikealla. Kuvattu pohjoiseen. **Oikealla.** Tien idänpuoleisen rakennuksen länsikyljessä on mahdollinen rakennusvuosi.

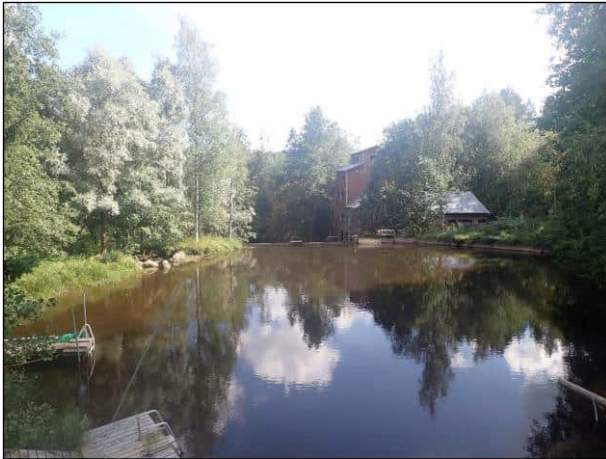
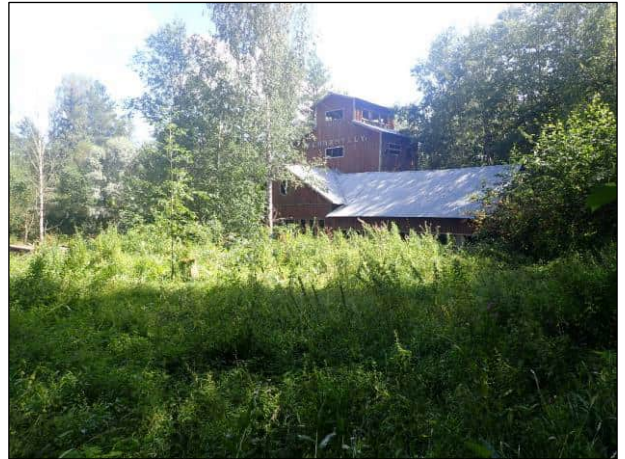
Vasemmalla. Haimoon vanha mylly kuvattuna tieltä etelään. **Oikealla.** Haimoon vanhan myllyn edusta. Kuvattu lounaaseen.

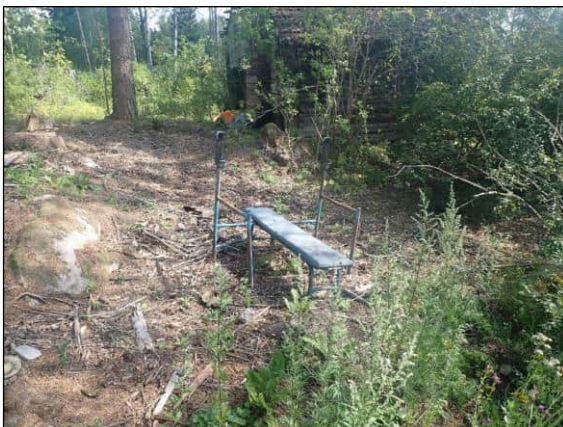
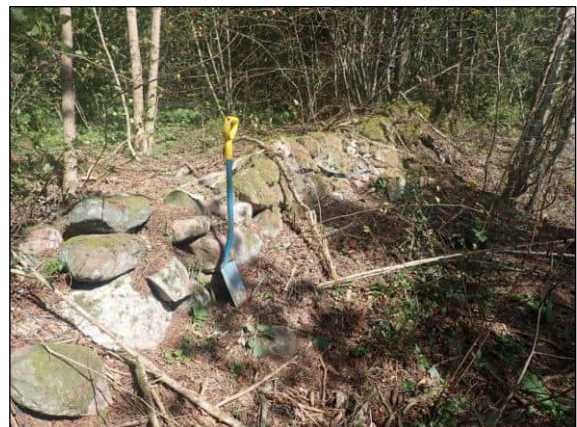
Kuljukka 2023: Paikalla on vanha tilus, josta suurin osa rakennuksista on vielä pystyssä. Risteyksen koillispuolella on kolme rakennusta. Koordinaattipisteestä n. 45 luoteeseen metsän reunassa tien itäpuolella on kiviaita, joka on n. 25 m pitkä, 1 m leveä ja n. 0.8 m korkea. Muuri kulkee lounais-koillis suuntaisesti, ja siihen on ladottu kiviä 3–4 kerrokseen. Kivien koko vaihtelee nyrkin kokoisista pään kokoisiin. Risteyksen lounaispuolella on betoni-/ laastisekoitteiset rakennuksen perustukset. Myös risteyksen luoteispuolella on kaksi pystyssä olevaa varastorakennusta. Vuoden 1805–26 isojakokartalla paikalla on sijainnut tilus, joka näkyy myös v. 1840 pitäjänkartalla. Kartoilla talo on nimeltään Löfkulla Torp.

Vasemmalla. Rajamäen risteyksen koillispuolen tilusta, taustalla hirsirakennus. **Oikealla.** Tiluksen pohjoispuolella oleva kiviaita

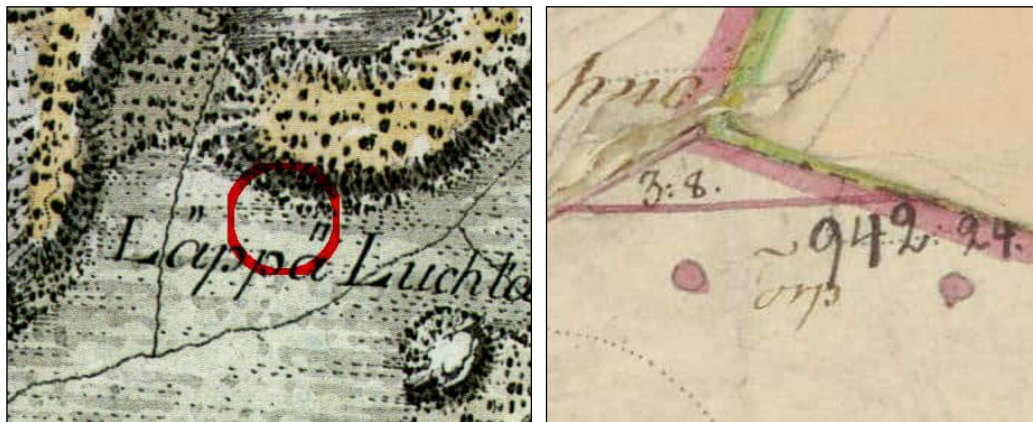
Vasemmalla ote v. 1776–1805 kuninkaankartasta ja oikealla v. 1840 pitäjänkartasta. Kuninkaankartalla ei näy torppaa merkittynä kartalle, mutta pitäjänkartalla näkyvä vasemmanpuoleinen torppa saattaisi kuvata kyseistä paikkaa.

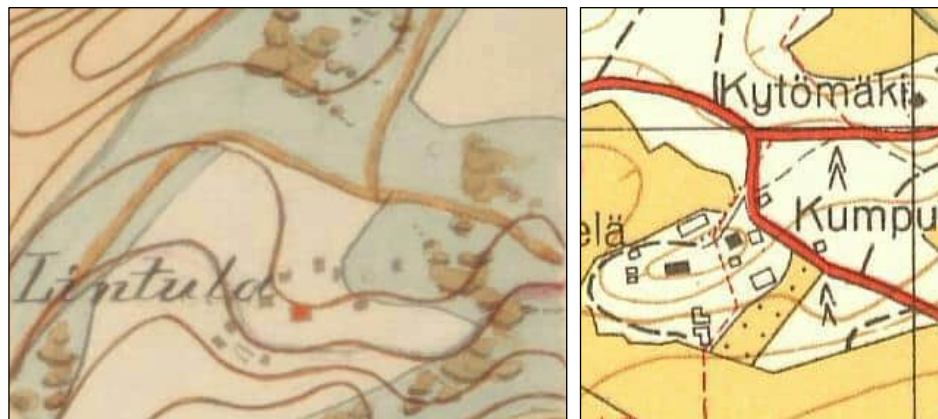
Vasemmalla ote v. 1871 senaatinkartasta ja oikealla v. 1957 peruskartasta. Senaatinkartalla rakennus osuisi Lintulan kohdille, ja paikalla asutus on jatkunut 1900-luvun peruskartoille.

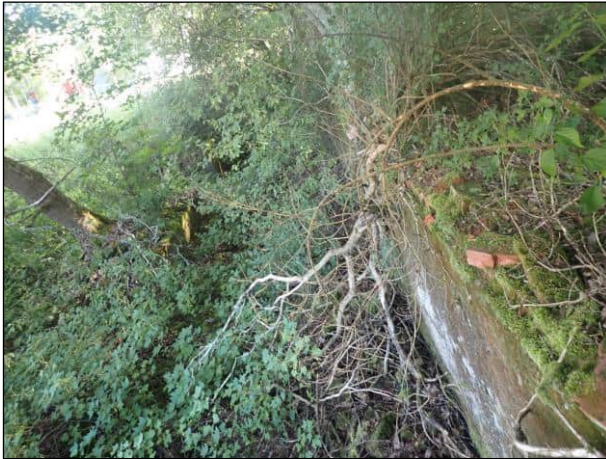
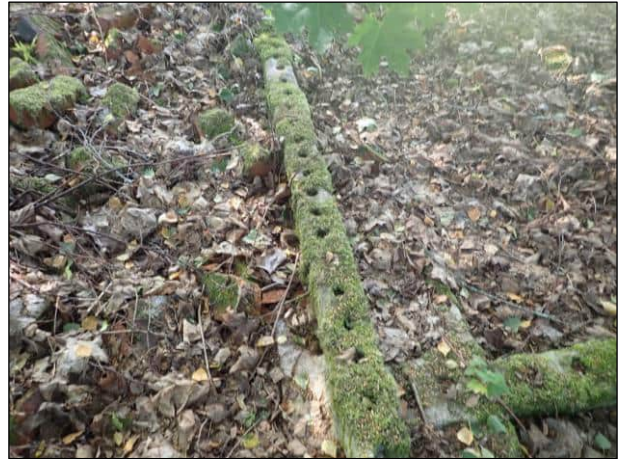
Vasemmalla. Pohjoisin rakenne. Kuvattu itään **Oikealla.** Rakennuksen jäänteitä.

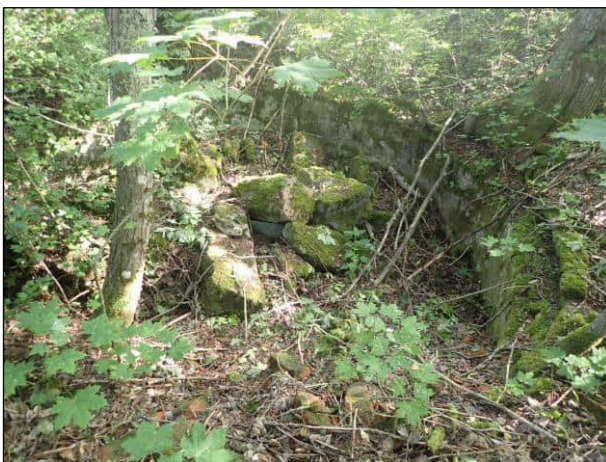
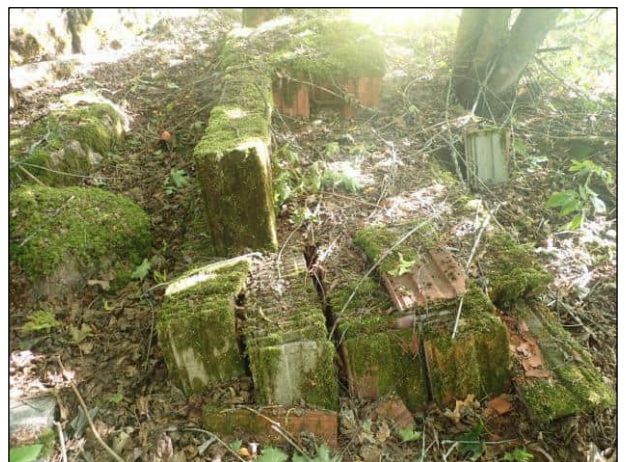
Vasemmalla. Kuopparakenne kohteen koillispuolella. **Oikealla.** Kohteessa olevia kattotiiliä.

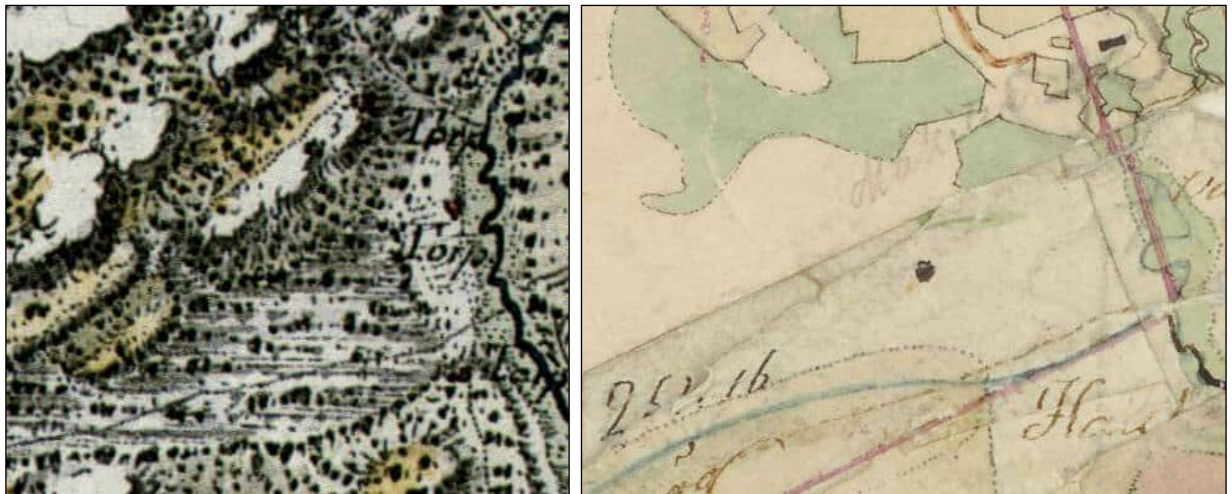
Vasemmalla ote v. 1776–1805 kuninkaankartasta ja oikealla v. 1840 pitäjänkartasta. Kummallakaan kartalla ei ole merkittynä mitään rakennusta.

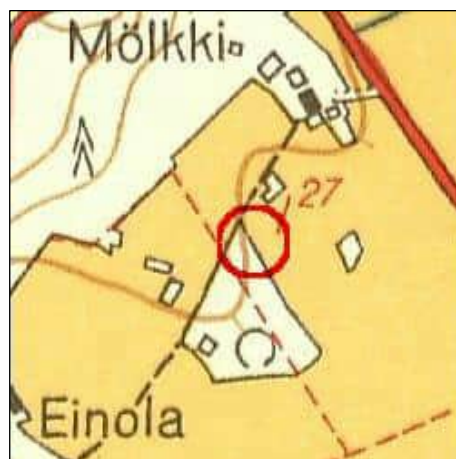
Ote v. 1957 peruskartasta. Rakennus on sekä tällä, että vuosien 1963–96 peruskartoilla pellon reunaan.

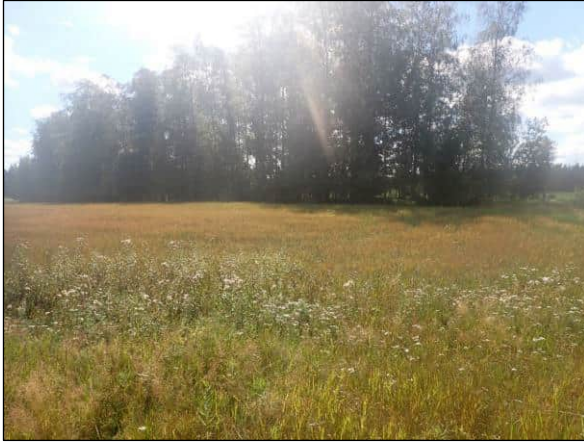
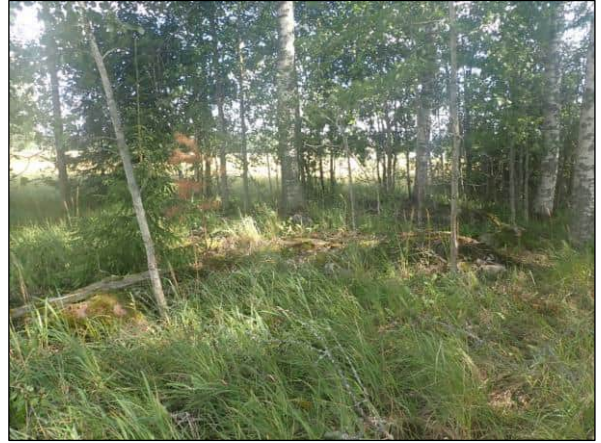
Vasemmalla. Kohde pellon keskellä olevassa metsäkaistaleessa. Kuvattu lounaaseen. **Oikealla.** Röykkiöt kuvan vasemmalla ja oikealla. Kuvattu etelään.

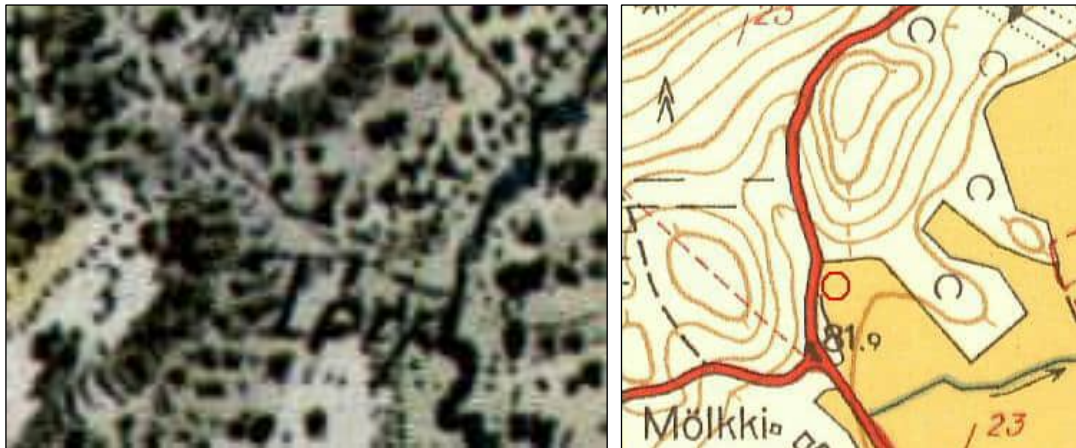
Vasemmalla ote v. 1776–1805 kuninkaankartasta, jossa torpan paikka on T kirjaimen vasemmassa yläkulmassa. Ote v. 1957 peruskartasta. Kohde osuu pellon reunaan, alueella ei ole vielä 1900-luvun peruskartoilla rakennuksia.

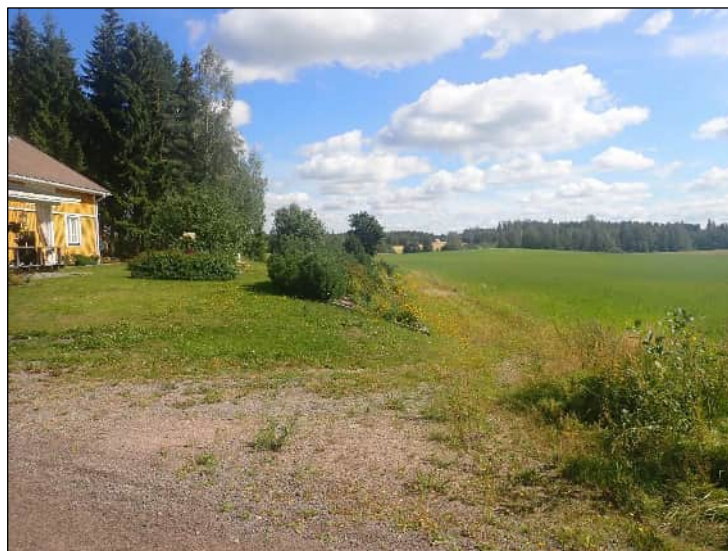
Rakennus ja peltoa mahdollisen entisen torpan paikan ympäristössä.

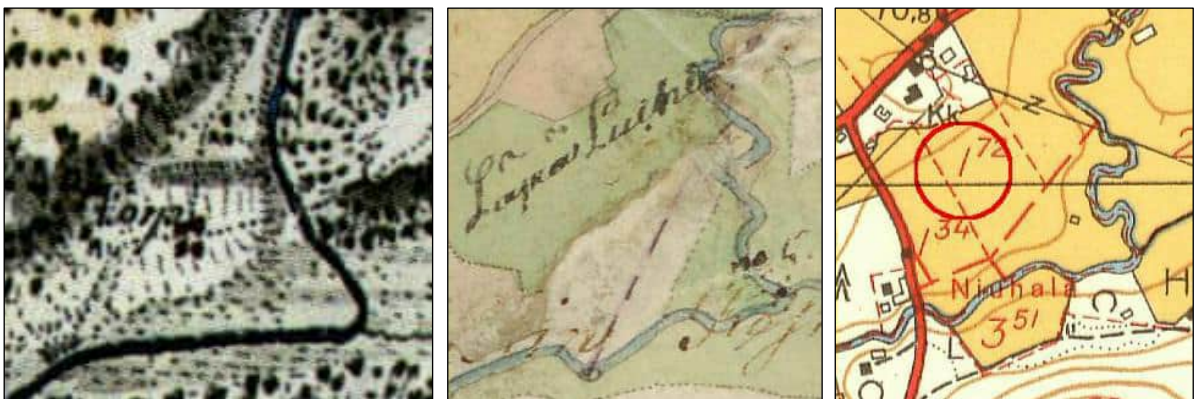
Vasemmalla ote v. 1776–1805 kuninkaankartasta, keskellä v. 1840 pitäjänkartasta ja oikealla v. 1957 peruskartasta. Kuninkaankartalla näkyy Torppa merkittynä alueelle, mutta pitäjänkartalla ja peruskartalla torpan paikka ei ole enää asuttua.

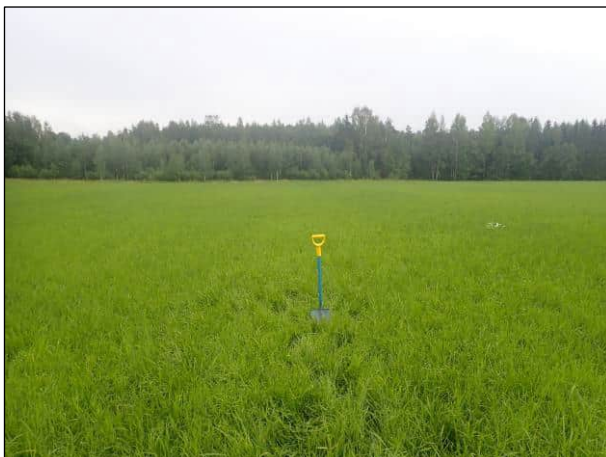
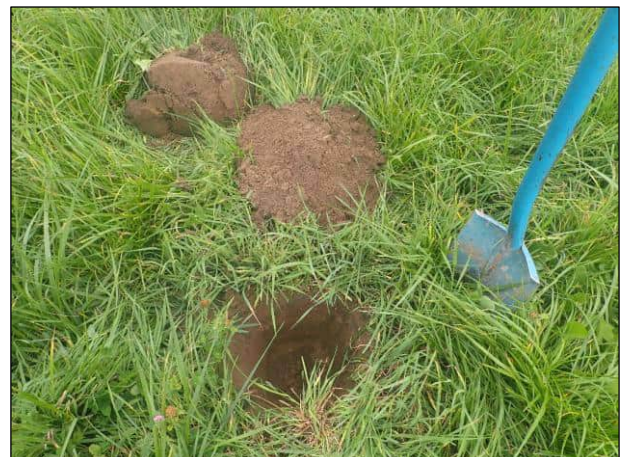
Vasemmalla. Hirsimäen mahdollinen muinaisjäännpiste lapion kohdalla. Kuvattu etelään.
Oikealla. Yksi lähistölle tehdyistä koekuopista.

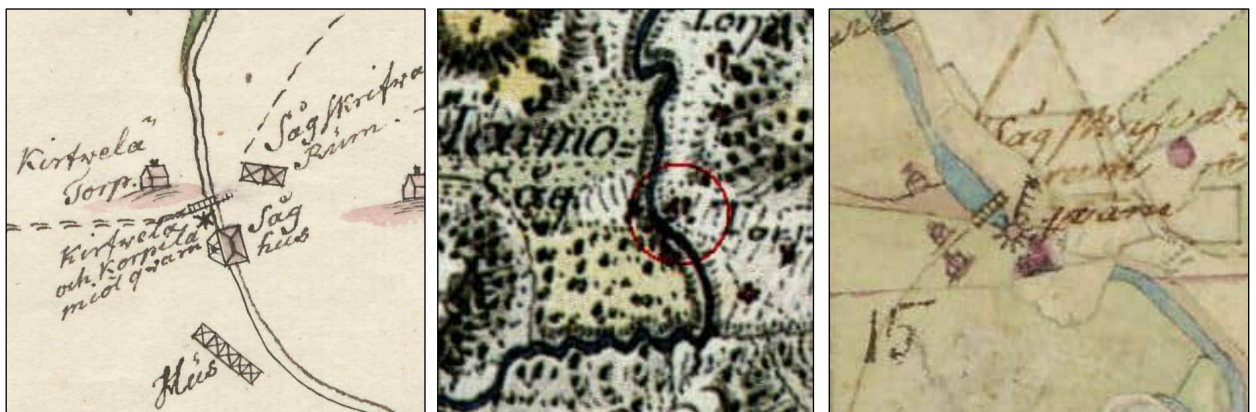
Vasemmalla ote v. 1774–75, keskellä v. 1776–1805 kuninkaankartasta ja oikealla v. 1840 pitäjänkartasta.
