Muistio maastokatselmukselta Höytiönnummen maa-ainesten vastaanottopaikan käyttöönottovalmistelujen etenemisen seuraamiseksi

Aika	16.1.2023 klo 10.00
Paikka	Höytiönnummen maanvastaanottopaikka Pillistöntie 92 A, 03100 Nummela
Läsnä	Ermo Mattila, yhdyskuntatekniikan päällikkö, Vihdin kunta Mervi Räsänen, johtava puutarhuri, Vihdin kunta Tuomas Kaiponen, Lassi Kaiponen Oy Tero Lindfors, Lassi Kaiponen Oy Päivi Haatainen, ympäristötarkastaja, Vihdin kunta

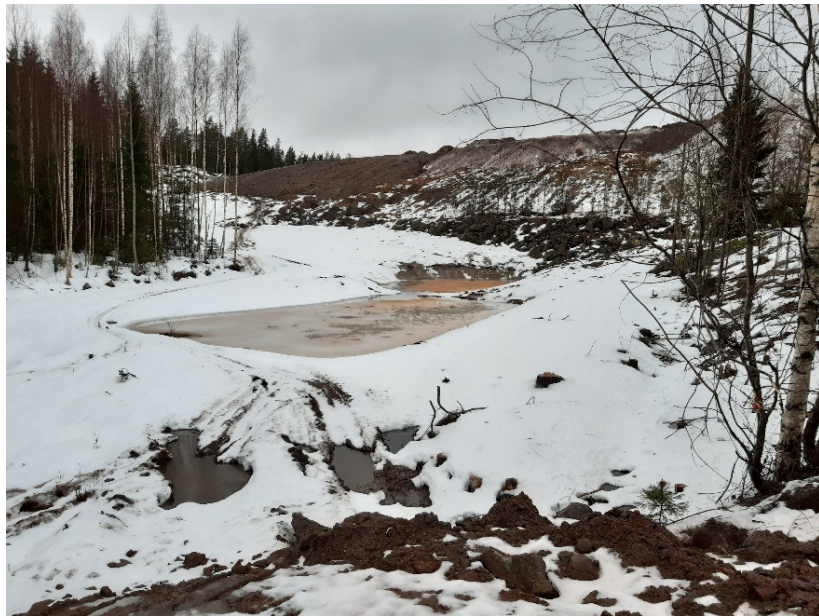
Kuva 1. Maanvastaanottoaikan eteläpuolella sijaitseva vanha laskeutusallas oli kunnostettu kaksivaiheiseksi. Kuvassa taustalla maanvastaanottoaikan vasenta reunaa oli loivennettu vanhoilla maa-aineksilla. Lunta oli läjitetty kuvassa oikealle läjitysalueen eteläreunaan.

Maastokatselmus aloitettiin vanhan vesienkäsittelyaltaan luota. Vanhaa vesienkäsittelyallasta oli laajennettu ja se oli muutettu kaksivaiheiseksi, jolloin veden viipymä altaissa pitenee. Altaissa oli vettä ja ensimmäisen altaan vesi oli jäässä alla rusehtavaa. Kaiponen kertoi, että jälkimmäiseen

Vanhan laskeutusaltaan taustalla näkyi, että vanhoilla maanvastaanottoaikalla olleilla maa-aineksilla oli loivennettu läjitysalueen eteläreunaa, joka oli Mattilan mukaan ollut liian jyrkkä sellaisenaan.

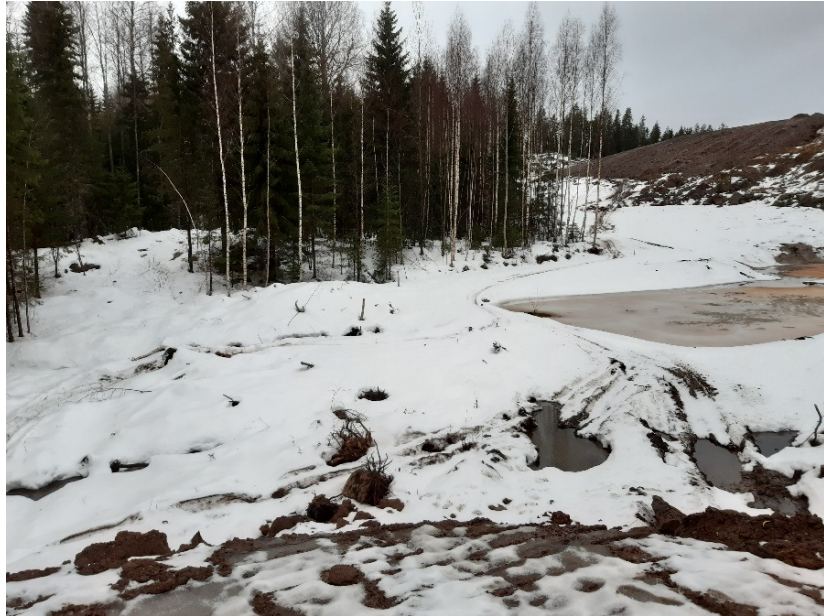
Kuva 2. Puita oli kaadettu vesienkäsittelyaltaan ja läjitysalueen väliseltä alueelta sekä kuvassa taakse jäävältä huoltotieltä. Kuvan oikeassa reunassa näkyvä aukko metsässä on ollut jo vanhastaan. Enduropyörien jälkiä näkyi lumessa.

Vanhan laskeutusaltaan ympäriltä oli kaadettu puita, jotta allasta oli saatu laajennettua ja huoltotietä altaalle tehtyä. Etelä-Nummelan osayleiskaavassa (ei vielä lainvoimainen) on rajattu suojelualue vanhan laskeutusaltaan lounaispuolelle. Tältä alueelta ei maastohavaintojen mukaan oltu kaadettu puita.

Vanhan laskeutusaltaan vieressä oli nähtävillä tuoreita enduropyörien jälkiä lumessa. Keskusteltiin siitä, että enduron ajaminen maanvastaanottoaikan alueella tulisi estää.

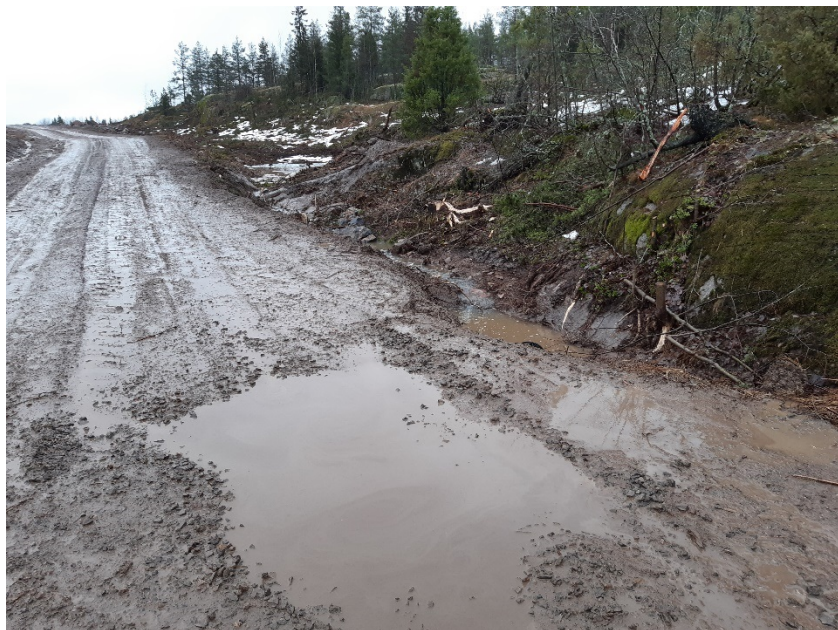
Kuva 3. Maanvastaanottoaikan laelle johtavan tien itäpuolelta oli ohjattu valumavedet uutta tien ali kulkevaa rumpua pitkin maanvastaanottoaikan eteläreunalla kulkevaan ojaan.

Maanvastaanottoaikan laelle ja laajennusosalle johtavan tien itäpuolella oli pitkulainen pohjois-eteläsuuntainen alue, josta valumavedet oli ohjattu uutta rumpua pitkin tien alitse ja maanvastaanottoaikan eteläreunan

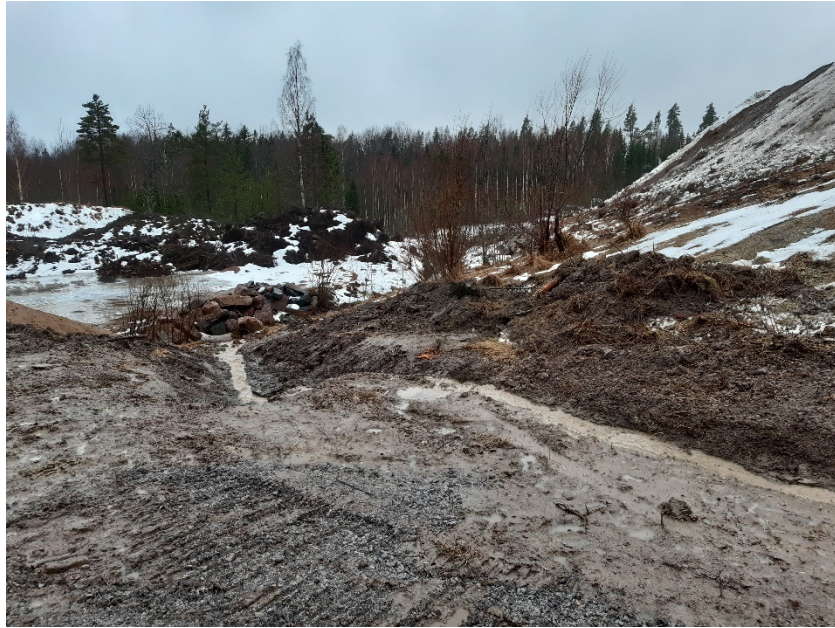
Kuva 4. Valumavedet ohjautuvat tien ali ojaan, josta ne virtaavat kunnostettuun vesienkäsittelyaltaaseen.

ojaan, josta vedet johtuvat vanhaan kunnostettuun laskeutusaltaaseen. Tälle pitkulaiselle alueelle on Mattilan mukaan tarkoitus alkaa ottaa vastaan maa-aineksia ensimmäisenä, ennen laajennusosan valmistumista käyttöön.

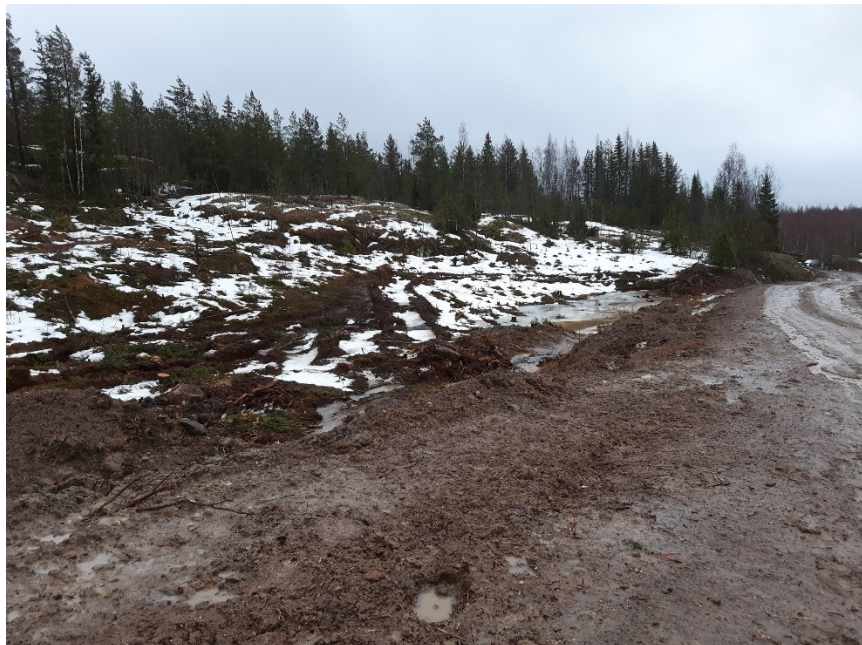
Kuva 5. Tien itäpuolinen alue, johon on tarkoitus alkaa vastaanottaa maa-aineksia ensivaiheessa.

Ympäristövalvonnan tekemien maastohavaintojen sekä maanvastaanottoapaikan hoitajalta ja luvan haltijalta katselmuksella ja sen jälkeen saatujen selvitysten perusteella voidaan maanvastaanottoapaikan toiminta aloittaa rajatulla alueella. Maa-aineksia saa ottaa vastaan niille alueille, joiden korko ei ylitä + 95 (N2000) tasoa ja joiden valumavedet ohjataan maanvastaanottoalueen eteläpuolella sijaitsevaan kunnostettuun vesienkäsittelyaltaaseen. Tällainen alue sijaitsee mm. maanvastaanottoapaikan laelle johtavan tien itäpuolella.

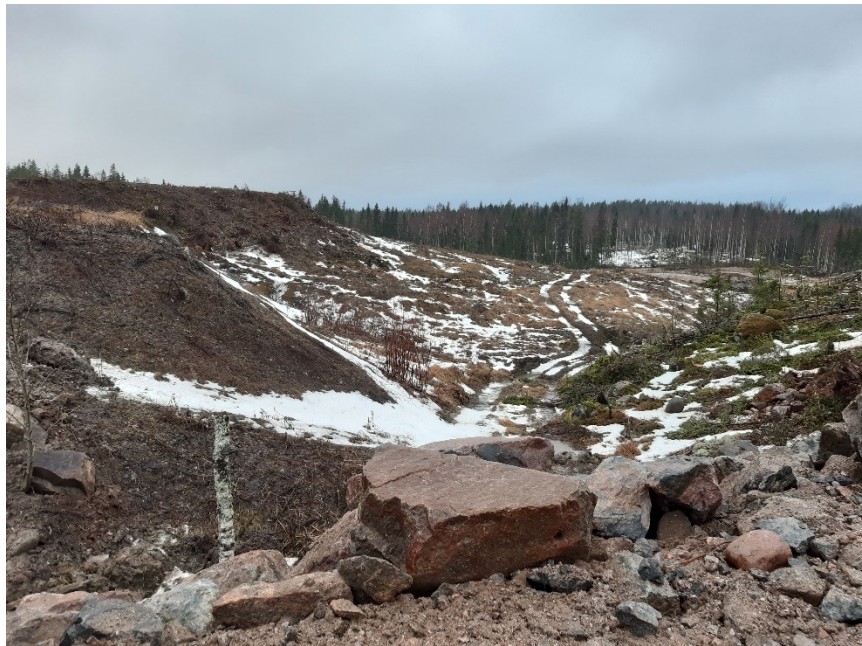
Kuva 6. Maanvastaanottoalueen laajennusosaa. Vasemmalla näkyy vanhan läjitysalueen reuna.

Laajennusosa oli hyvin nähtävissä ylhäältä itäreunaa kulkevalta tieltä. Louheesta tehty salaoja laajennusosan keskivaiheilla oli nähtävillä. Louhetta ei oltu vielä vastaanotettu tarpeeksi, jotta salaojarakenne olisi saatu valmiiksi. Kaiosen mukaan louheen päälle tullaan asentamaan suodatinkangas ja sen päälle maa-aineksia. Salaoja johti maanvastaanottoaikan luoteisosaan, jossa uudet laskeutusaltaat olivat rakenteilla. Laskeutusaltaasta tullaan vielä Kaiosen mukaan kaivamaan laskuoja metsän puolelle. Ojan kohdalta puut oli jo kaadettu.

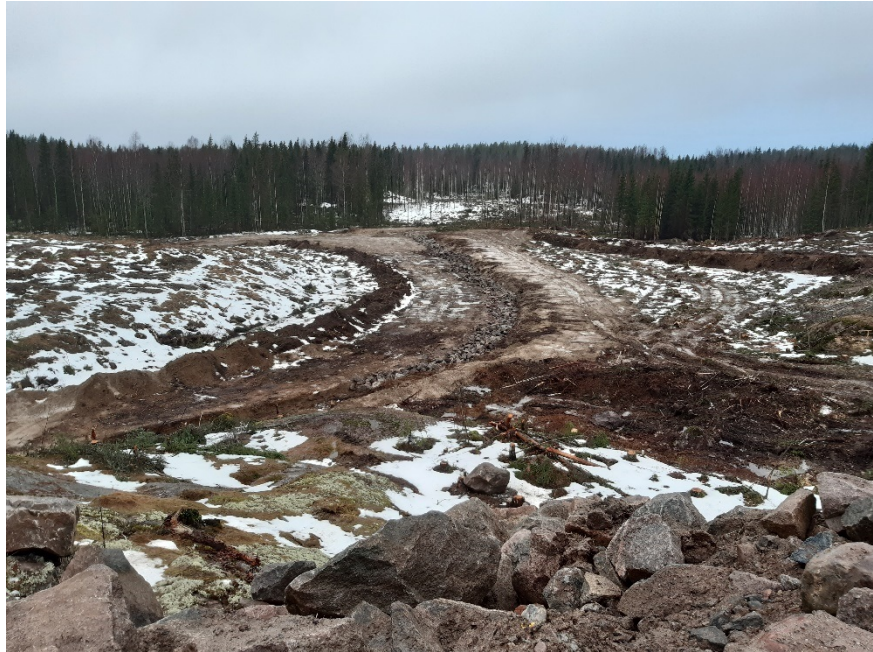
Kuva 8. Kuvan keskellä näkyy louheesta tehtyä salaojaa, joka johtaa uusiin vesienkäsittelyaltilaisiin. Taustalta oli kaadettu varttuneita kuusia. Avohakkuuta maavastaanottoaikan ulkopuolisilla alueilla ei oltu tehty.

Uusien laskeutusaltaiden länsipuolelta varsinaisen maanvastaanottoaikan ulkopuolelta oli kaadettu varttuneita kuusia kirjanpainajatuhojen vuoksi. Avohakkuuta alueella ei oltu tehty.

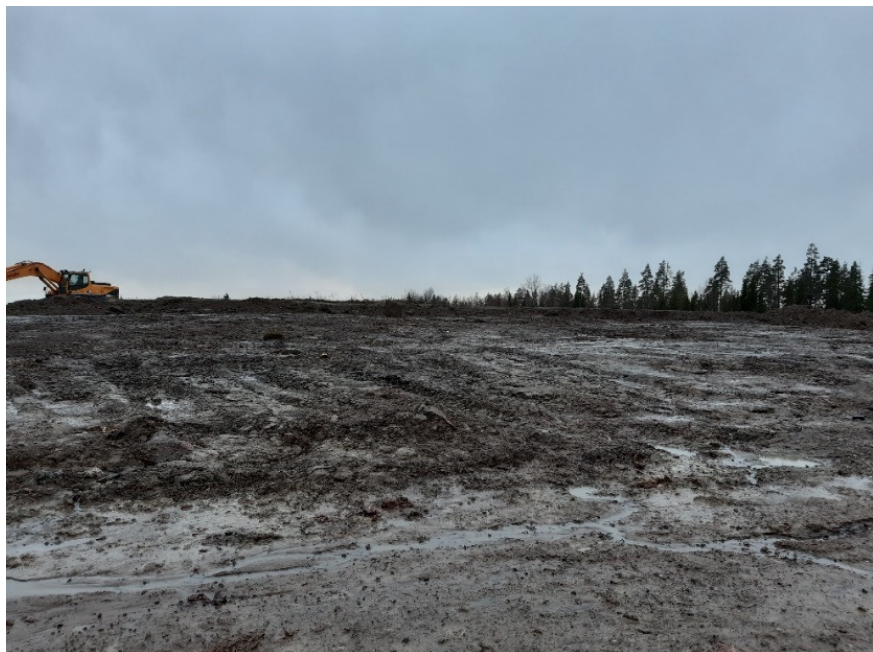
Kuva 9. Kuva on otettu maankaatopaikan laelta kohti etelää. Vanhat maa-ainekasat oli tasoitettu.

Seuraavaksi käveltiin vielä maanvastaanottoaikan laelle. Alueella aiemmin olleet maa-ainekasat oli tasoitettu ja hyödynnetty osittain reunaliuskojen loiventamisessa. Korkotasoa ei oltu merkattu maastoon, mutta Kaiosen kertoi, että heidän kaivinkoneista saa suoraan 3D-mallin, josta saa johdettua koron ja alueelle läjitettyjen maa-ainesten määrän.

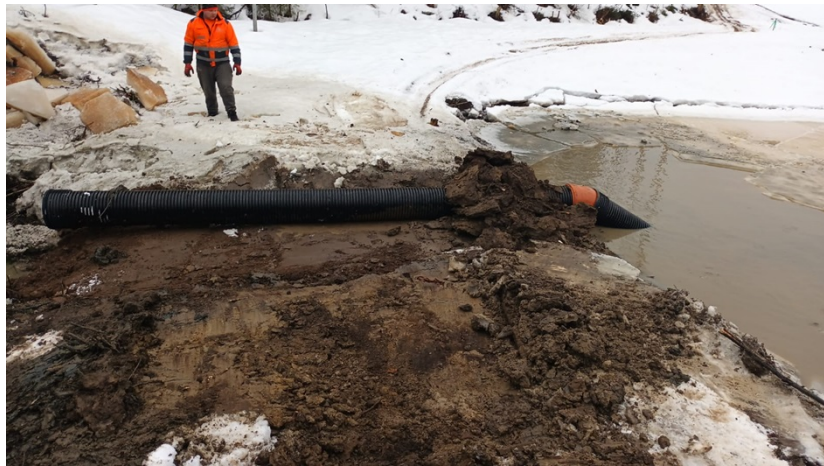
Kuva 10. Ylivuotoputken asennus vanhaan laskeutusaltaaseen 17.1.2023.

altaaseen tullaan vielä asentamaan ylivuotoputki, jonka pää tulee olemaan vedenpinnan alla. Asennus tullaan tekemään 17.1.2023 ja sovittiin, että valmiista työstä lähetetään valokuvat ympäristövalvontaan.

17.1.2023 Lindfors lähetti valokuvat Haataiselle vanhan laskeutusaltaan uudesta ylivuotoputkesta, joka oli asennettu samana päivänä. Ympäristövalvonnan näkemyksen mukaan ylivuotoputki on asennettu asianmukaisesti. Kuvat liitteenä.

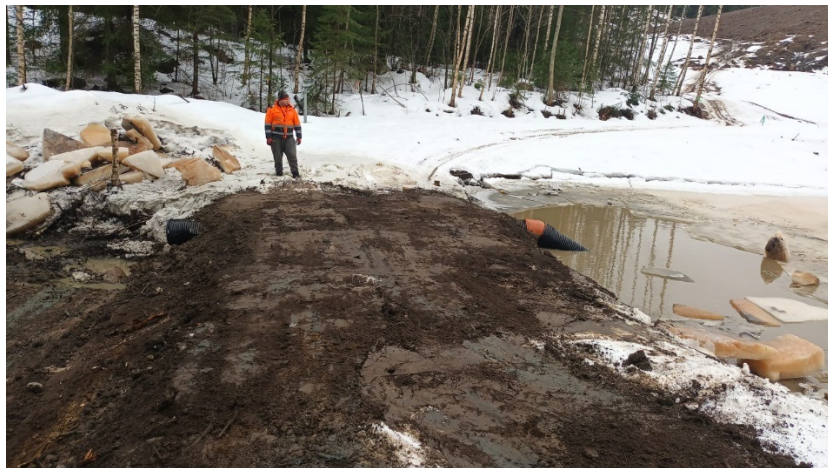
Kuva 11. Ylivuotoputken asennus valmiina 17.1.2023.
