# Kaava N163a ja N163b Tuohivehmaan asemakaavat

*Osallistumis- ja arviointisuunnitelma*

*8.10.2014, päivitetty 1.11.2022 ja 27.2.2024*

**Luontoselvitys 2022**

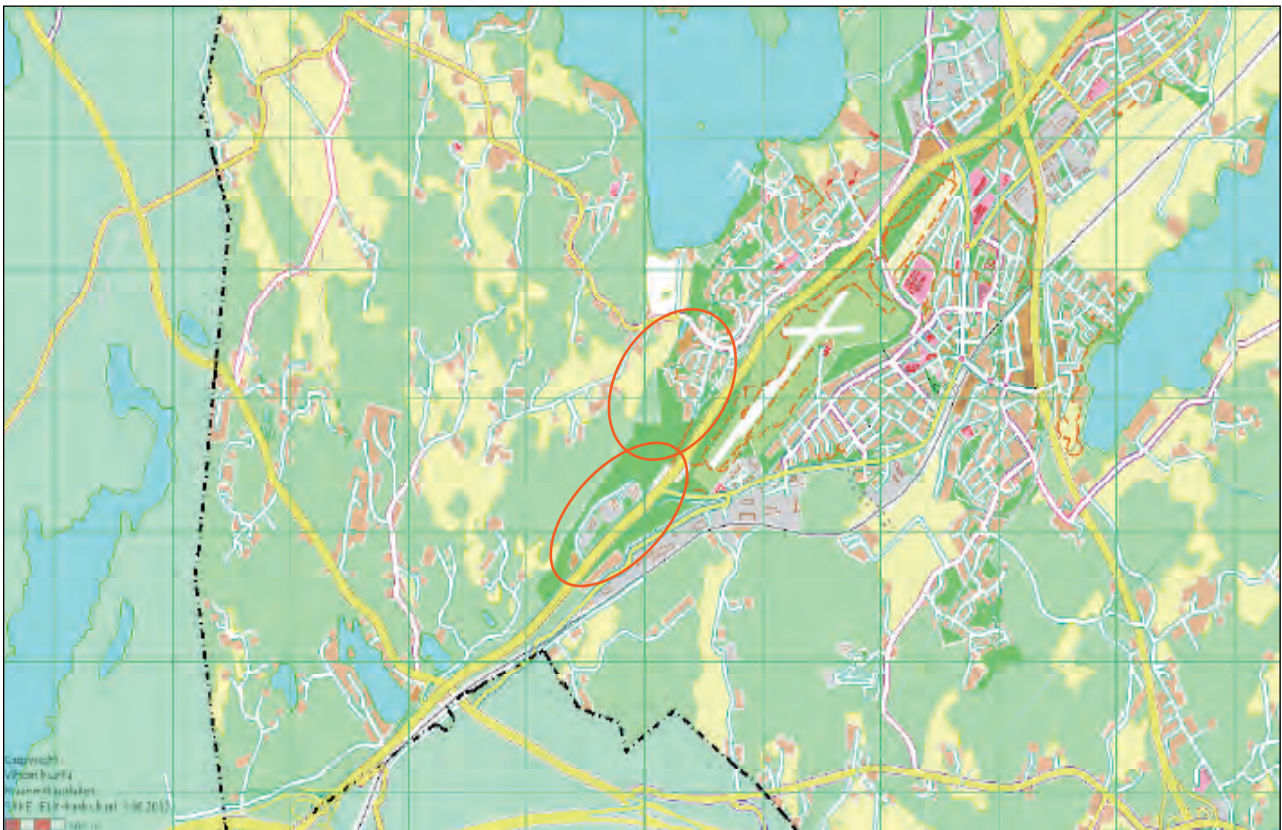
Suunnittelualan likimääräinen sijainti kunnan opaskartalla. Kaava-alue N 163a eteläpuolella ja N 163b pohjoisempaan. © Vihdin kunnan mittauslaitos

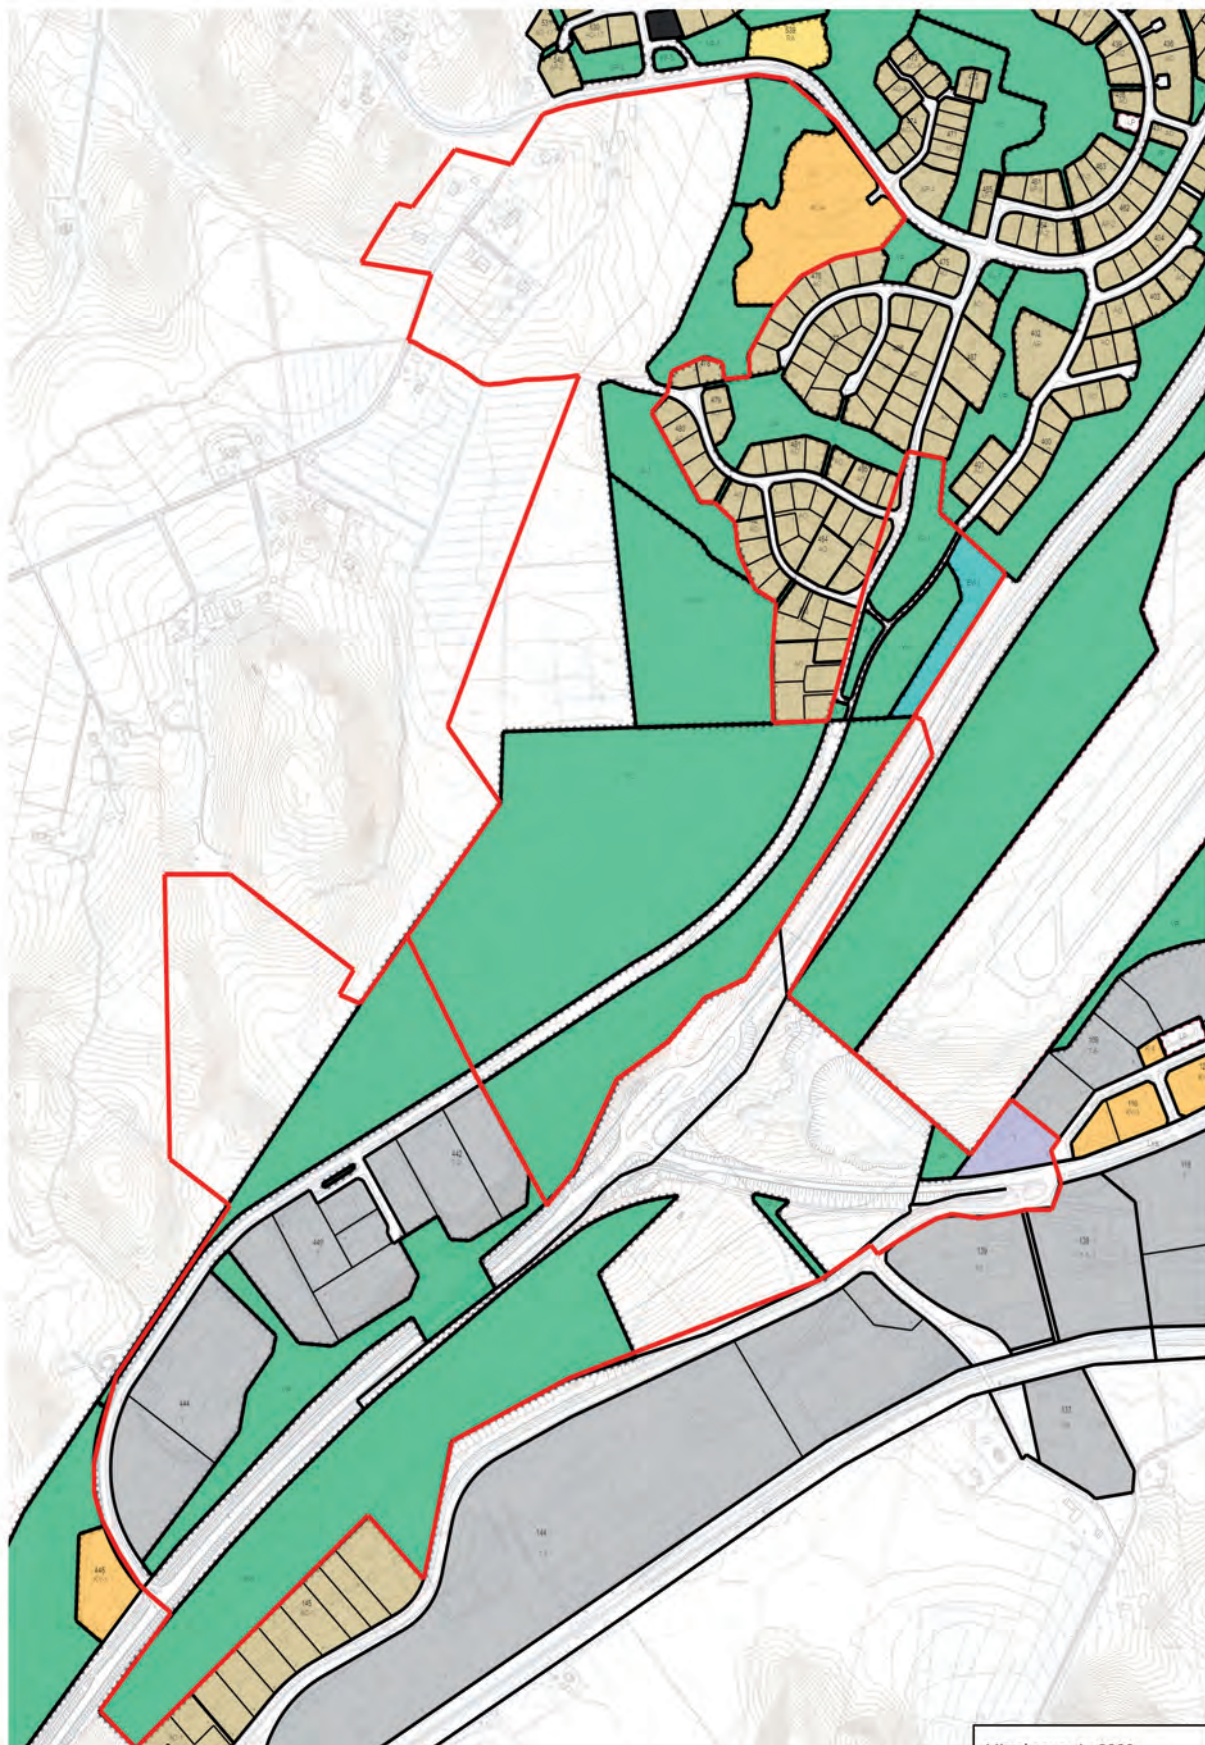
Kaava-alueiden alustava rajausta sekä ajantasakaava esitettynä kunnan kantakartalla. Rajausta tarkentuu kaavatyön edetessä.

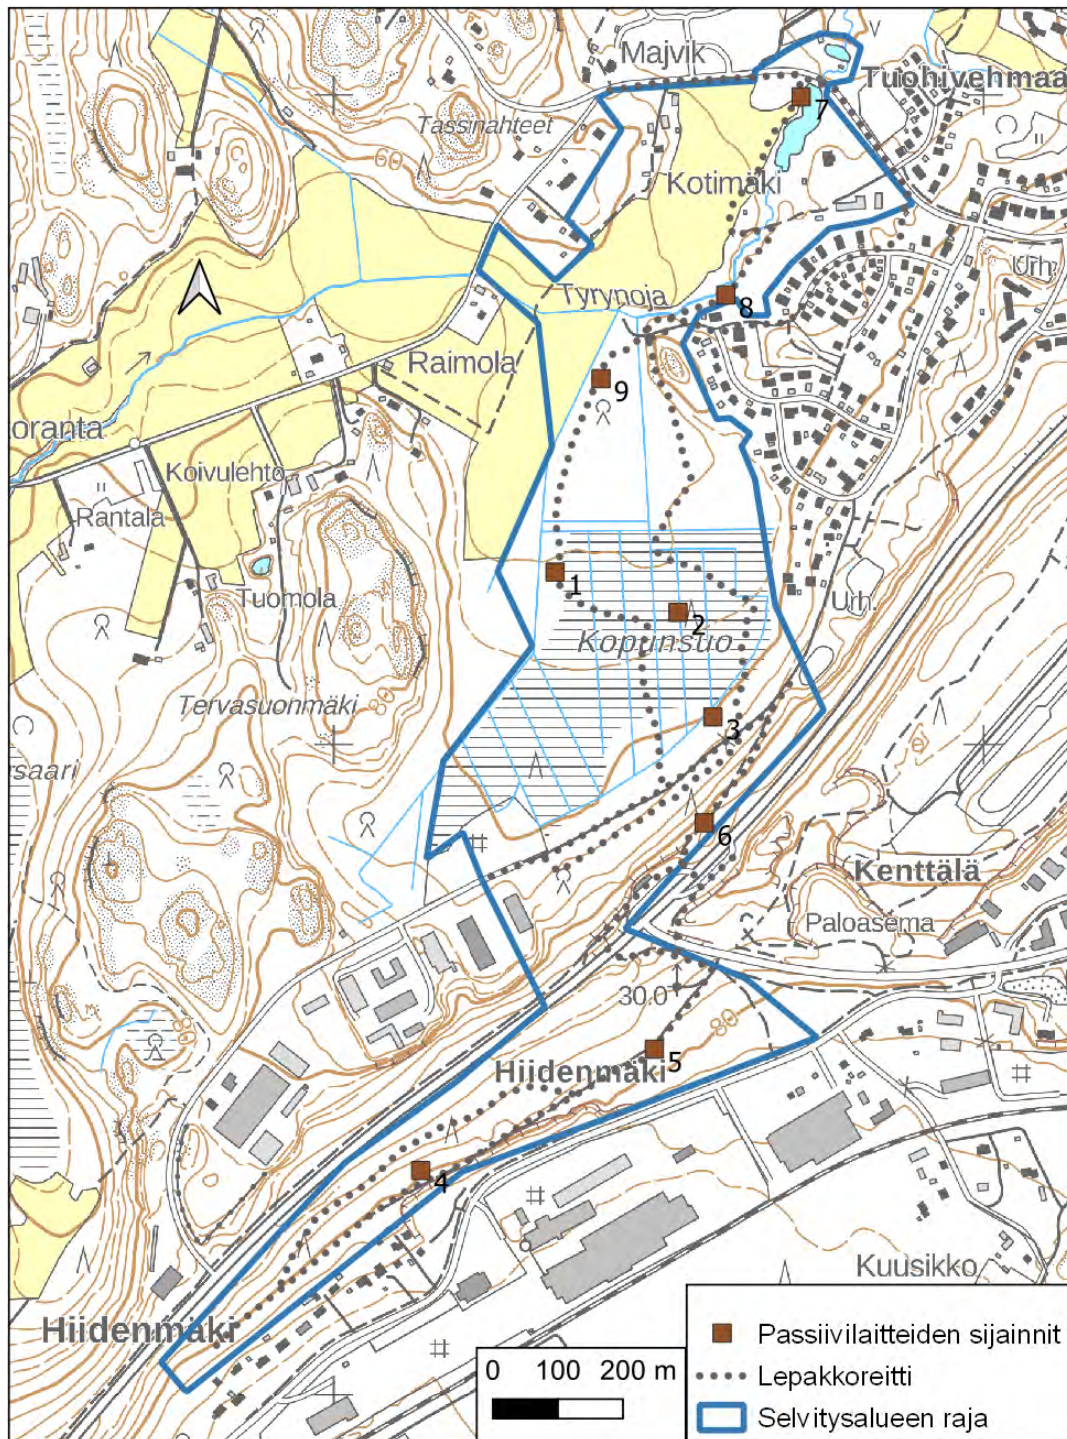
**Kuva 2 Lepakoiden kartoitusreitti sekä passiivilaitteiden sijainnit.**

Kuljetut reitit ja havaintopisteet tallennettiin GPS- paikantimella (Garmin GPS 62S). Kartoitusreitien pituus oli noin 6,5 kilometriä, ja sen kiertämiseen kului noin 3 tuntia havaintomäärästä riippuen.

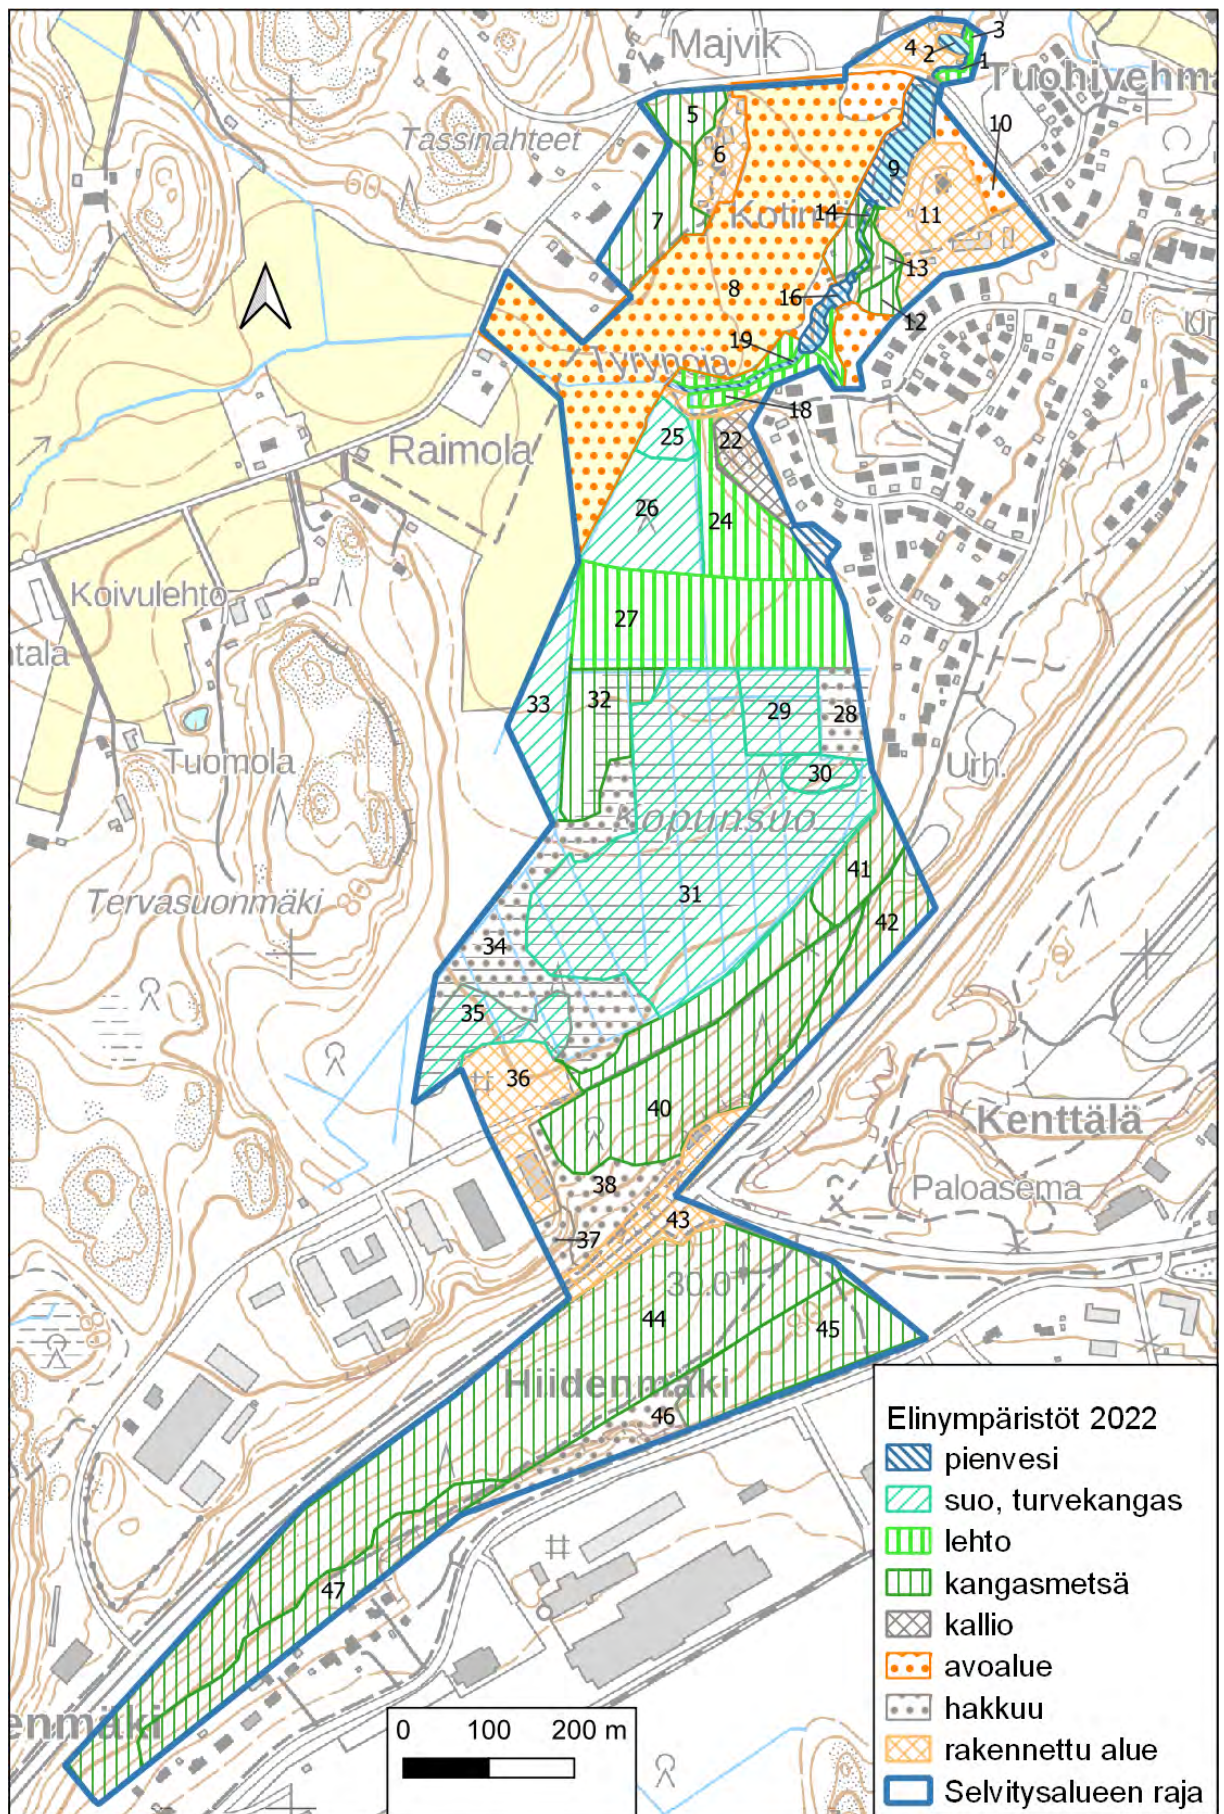
Kuva 3 Tuohivehmaan selvitysalueen luontotyyppikuviot sekä niiden numerointi.

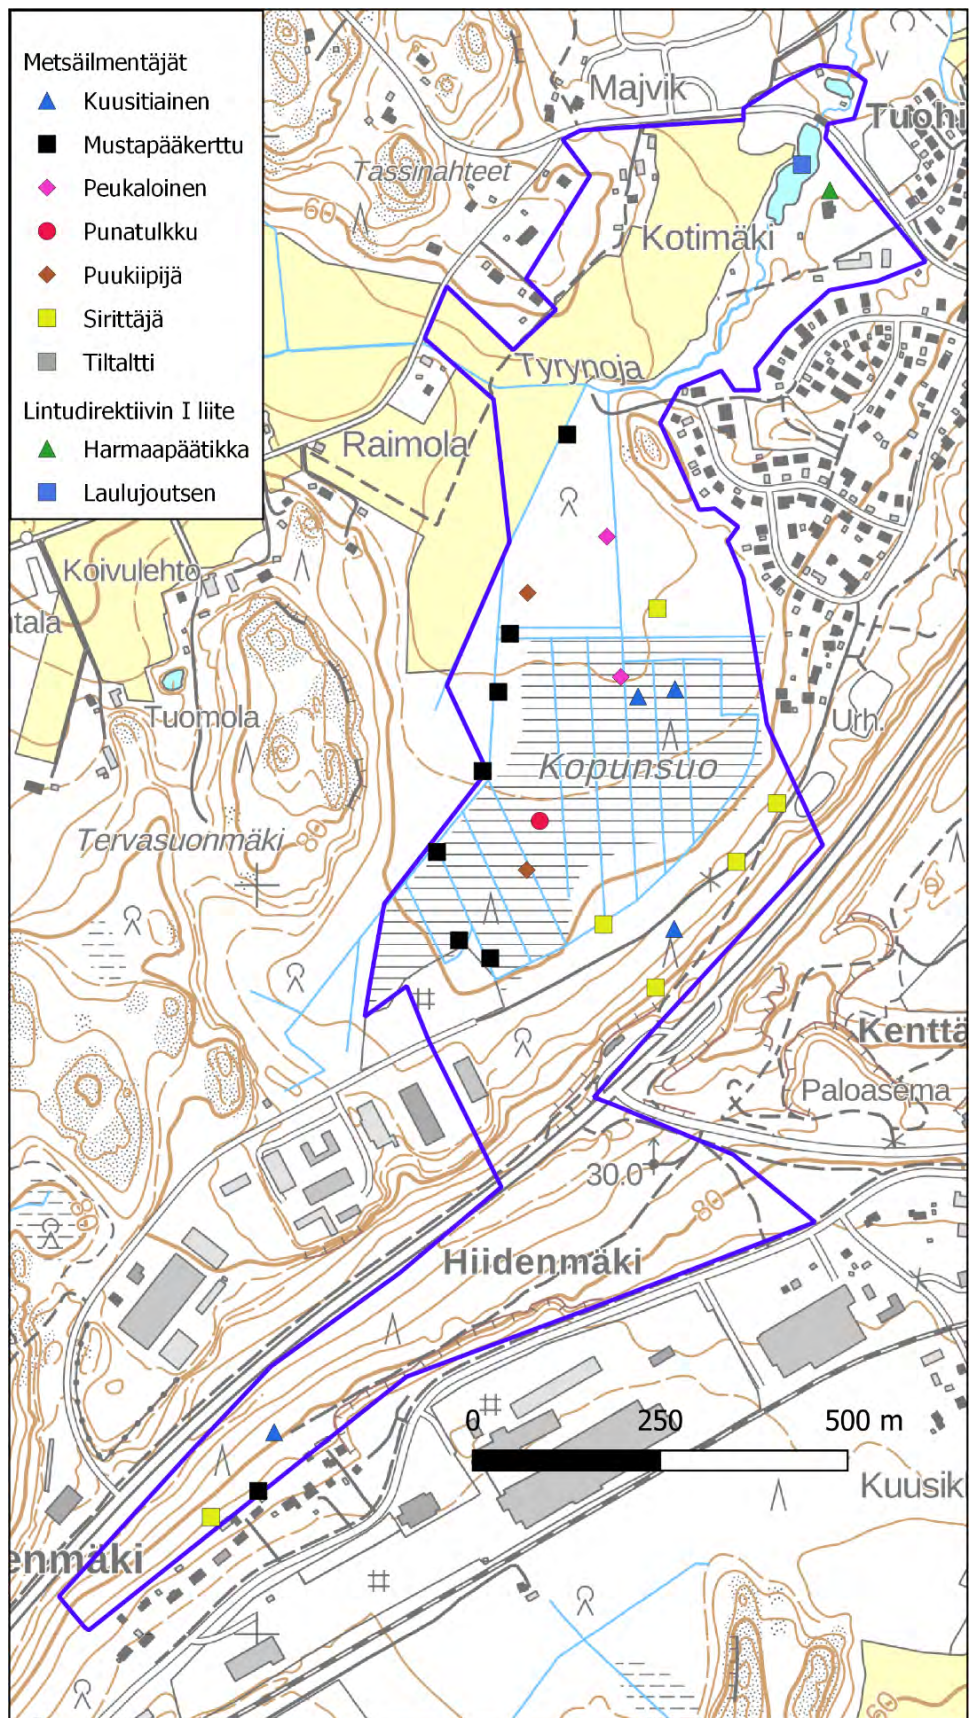
Kuva 12 Metsäympäristön ilmentäjäajit sekä lintudirektiivin I-liitteen lajit.

Lintudirektiivin liitteen I -lajit on esitelty kartalla alla olevassa kuvassa 12.

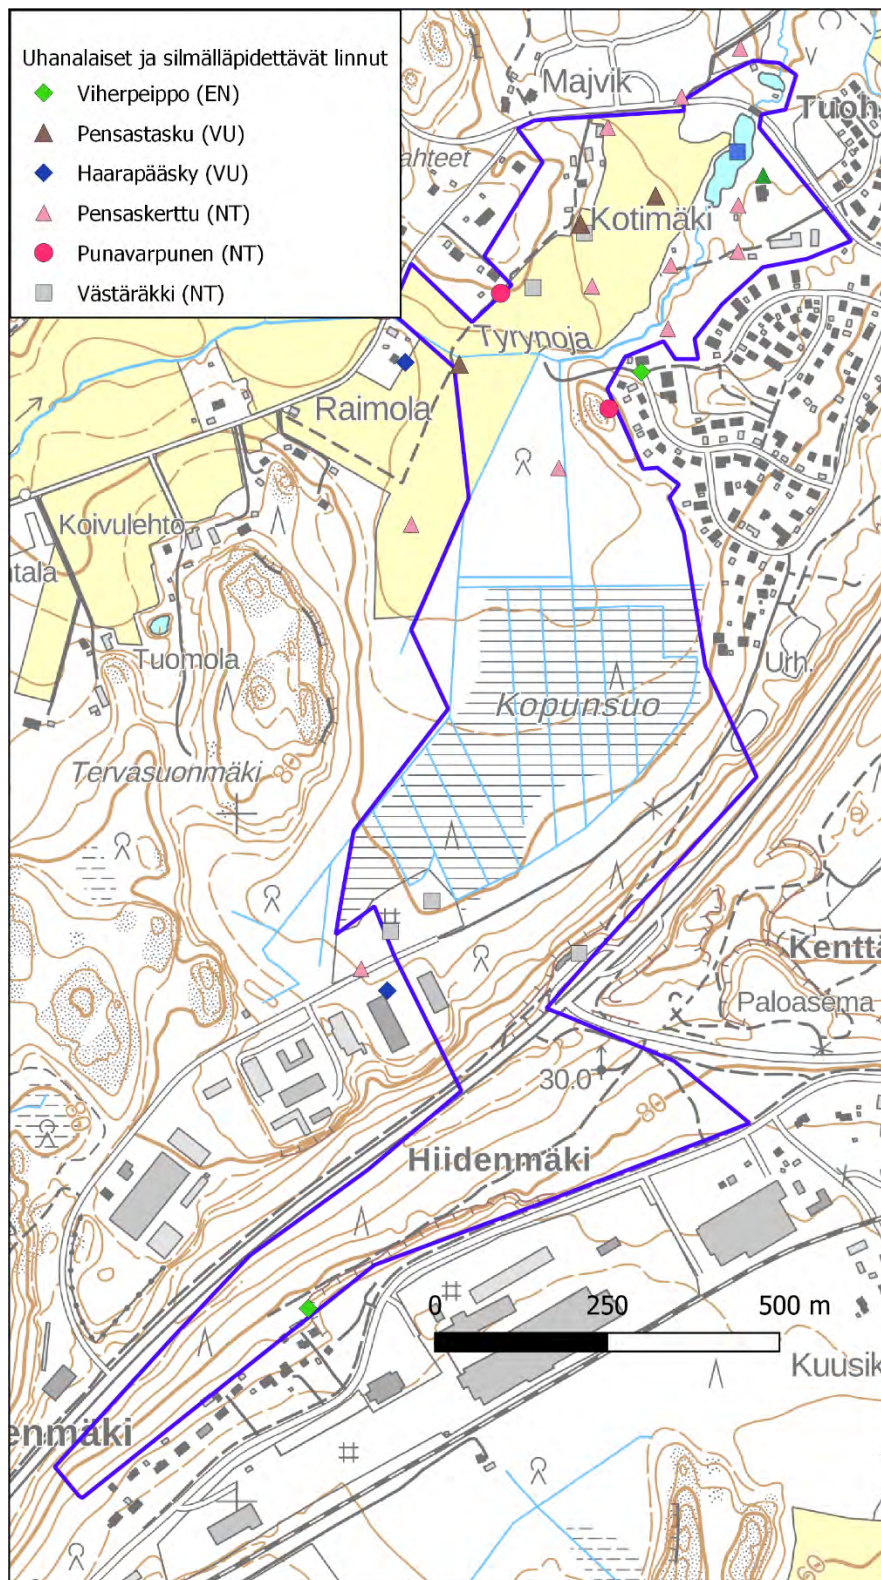
Kuva 13. Uhanalaiset ja silmälläpidettävät lintulajit.

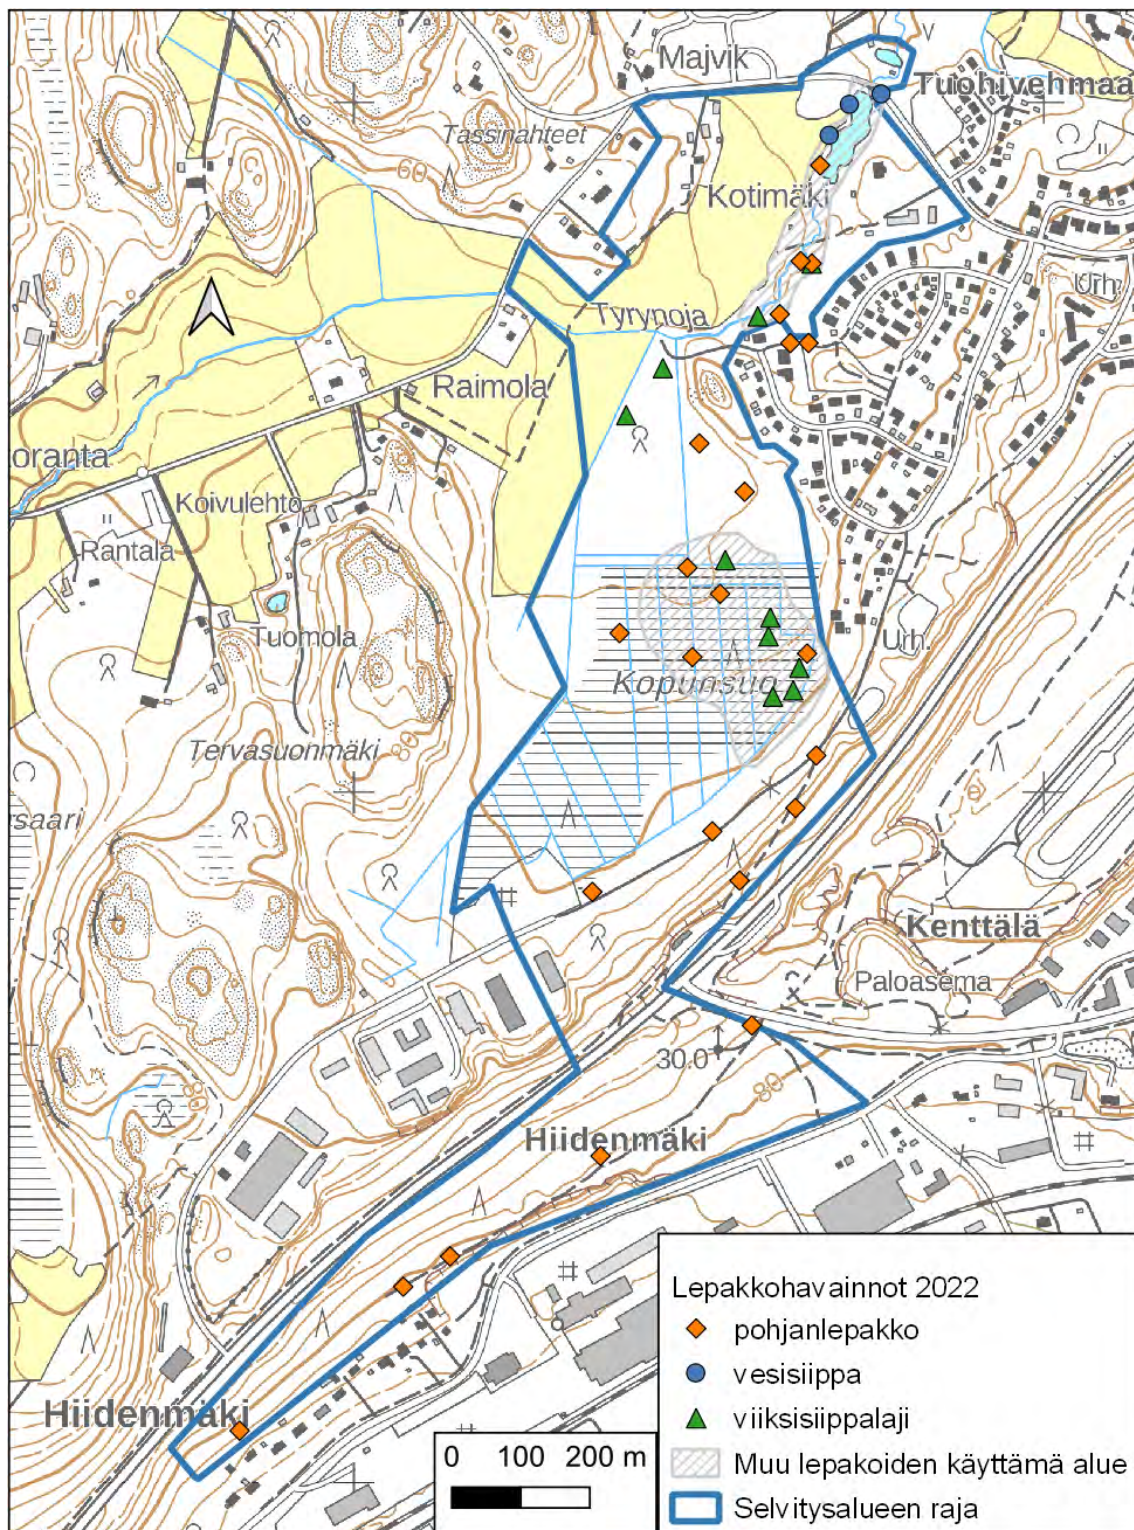
Kuva 14 Lepakkohavainnot aktiivikartoituksessa vuonna 2022.

Havaintojen perusteella selvitysalueelta rajattiin kaksi lepakoiden käyttämää aluetta (kuva 14). Nämä on luokiteltu luokkaan 3 eli muu lepakoiden käyttämä alue. Alueiden lepakkomäärät olivat melko vähäiset samoin kuin lajimäärät. Selvitysalueella nämä alueet ovat kuitenkin lepakoiden kannalta merkittävimmät. Tyrynojan varsi toimii todennäköisesti myös lepakoiden kulkuyhteytenä Maaniitunlahden suuntaan, josta voisi löytyä otollisia saalistusalueita.

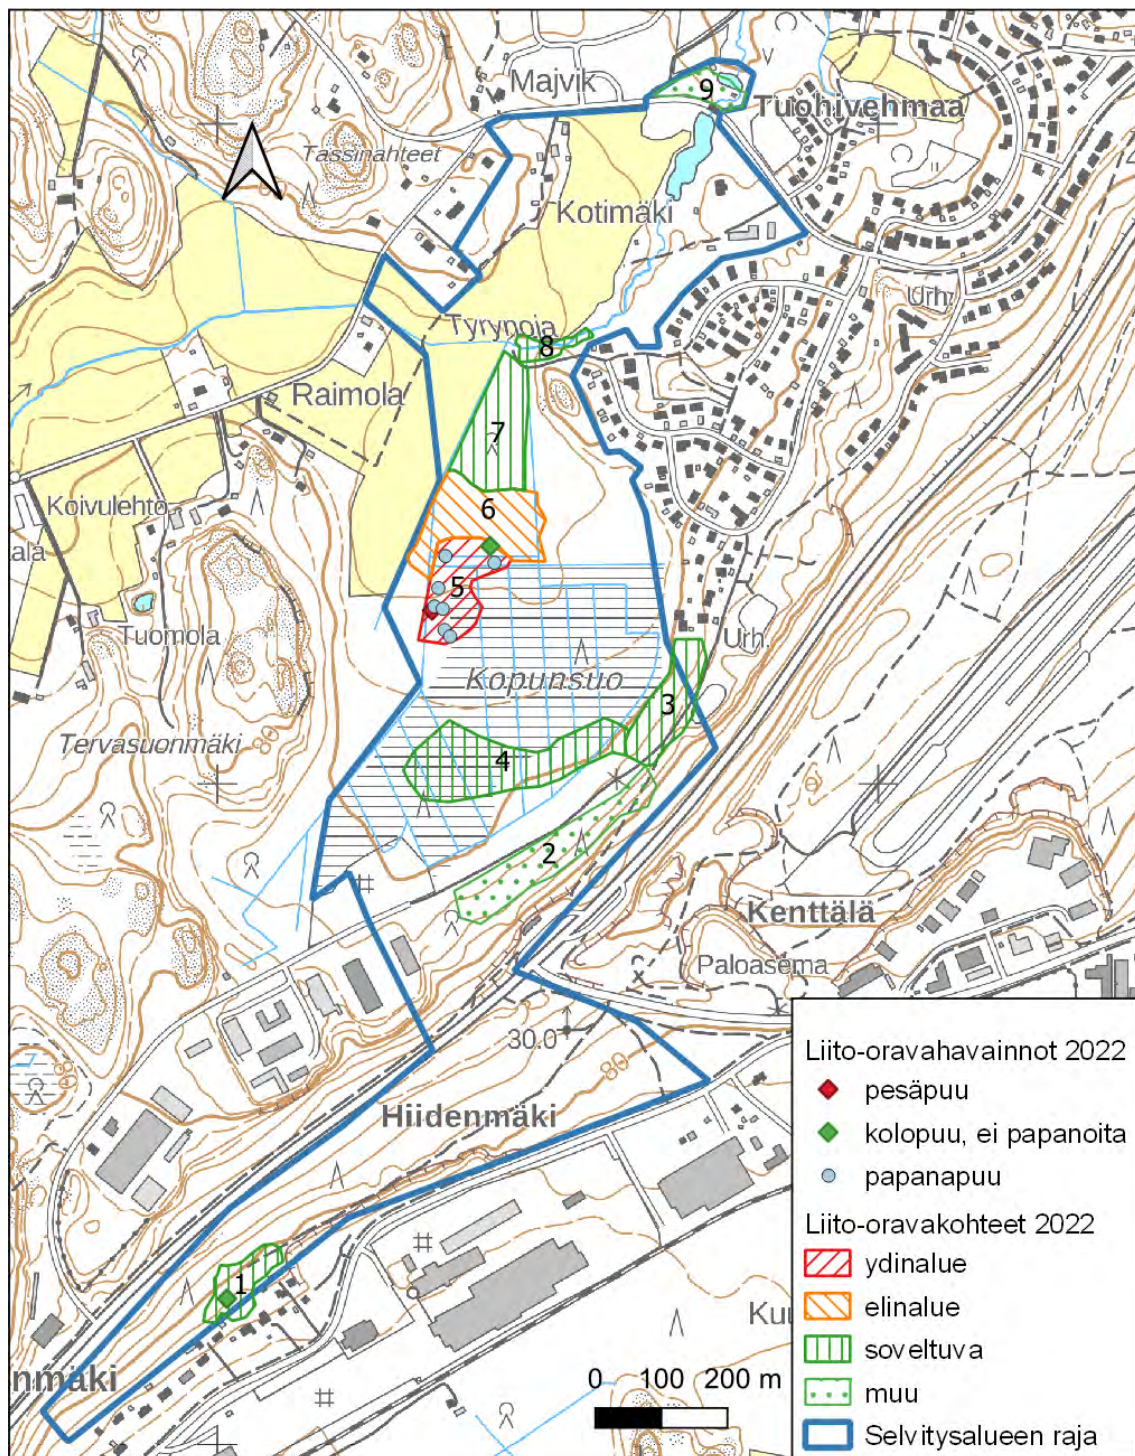
Kuva 15 Liito-oravakohteet ja rajaukset vuonna 2022.

Ydinalueen vierestä on rajattu kuusivaltainen metsikkö liito-oravan **elinalueena** (kohde 6/kuva 15), jonka pinta-ala on 1,8 hehtaaria. Tältä kohteelta ei tehty havainnot liito-oravasta. Metsässä on kuitenkin runsaasti haapaa sekä suojaa antavia kuusia. Elinalue on rajattu liito-oravan elinmahdollisuuksien vahvistamiseksi alueella ja yhdessä ydinalueen kanssa ne muodostavat noin 3 hehtaarin suuruisen kokonaisuuden.

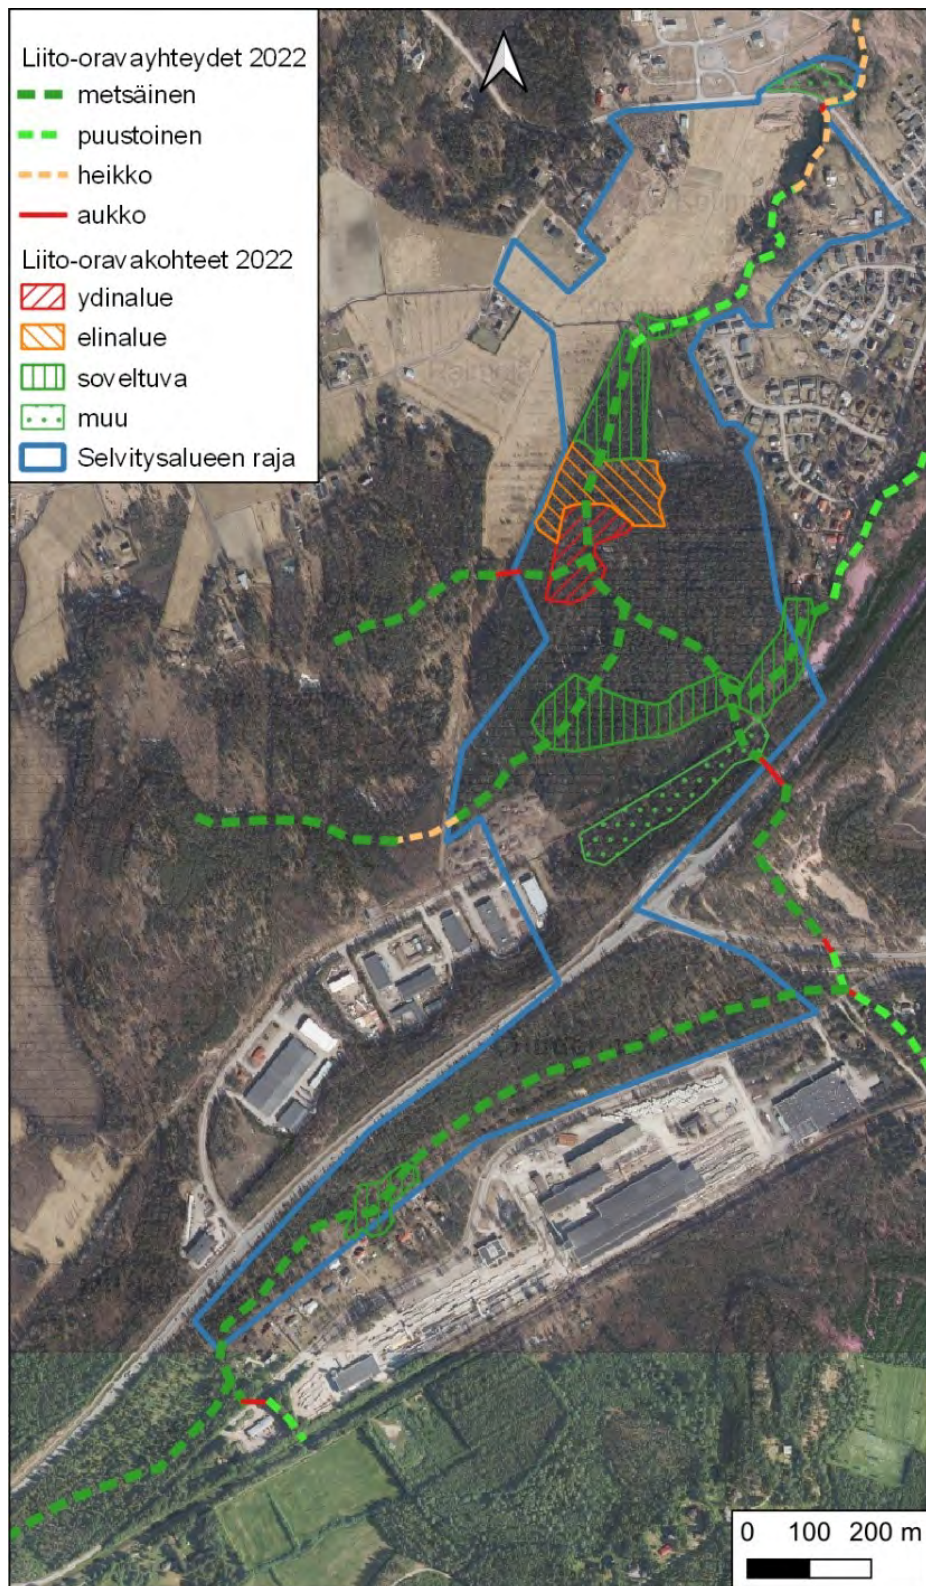
Kuva 16 Liito-oravan viheryhteydet selvitysalueella. Yheyksien suunta on sitova, sijainti ohjeellinen.

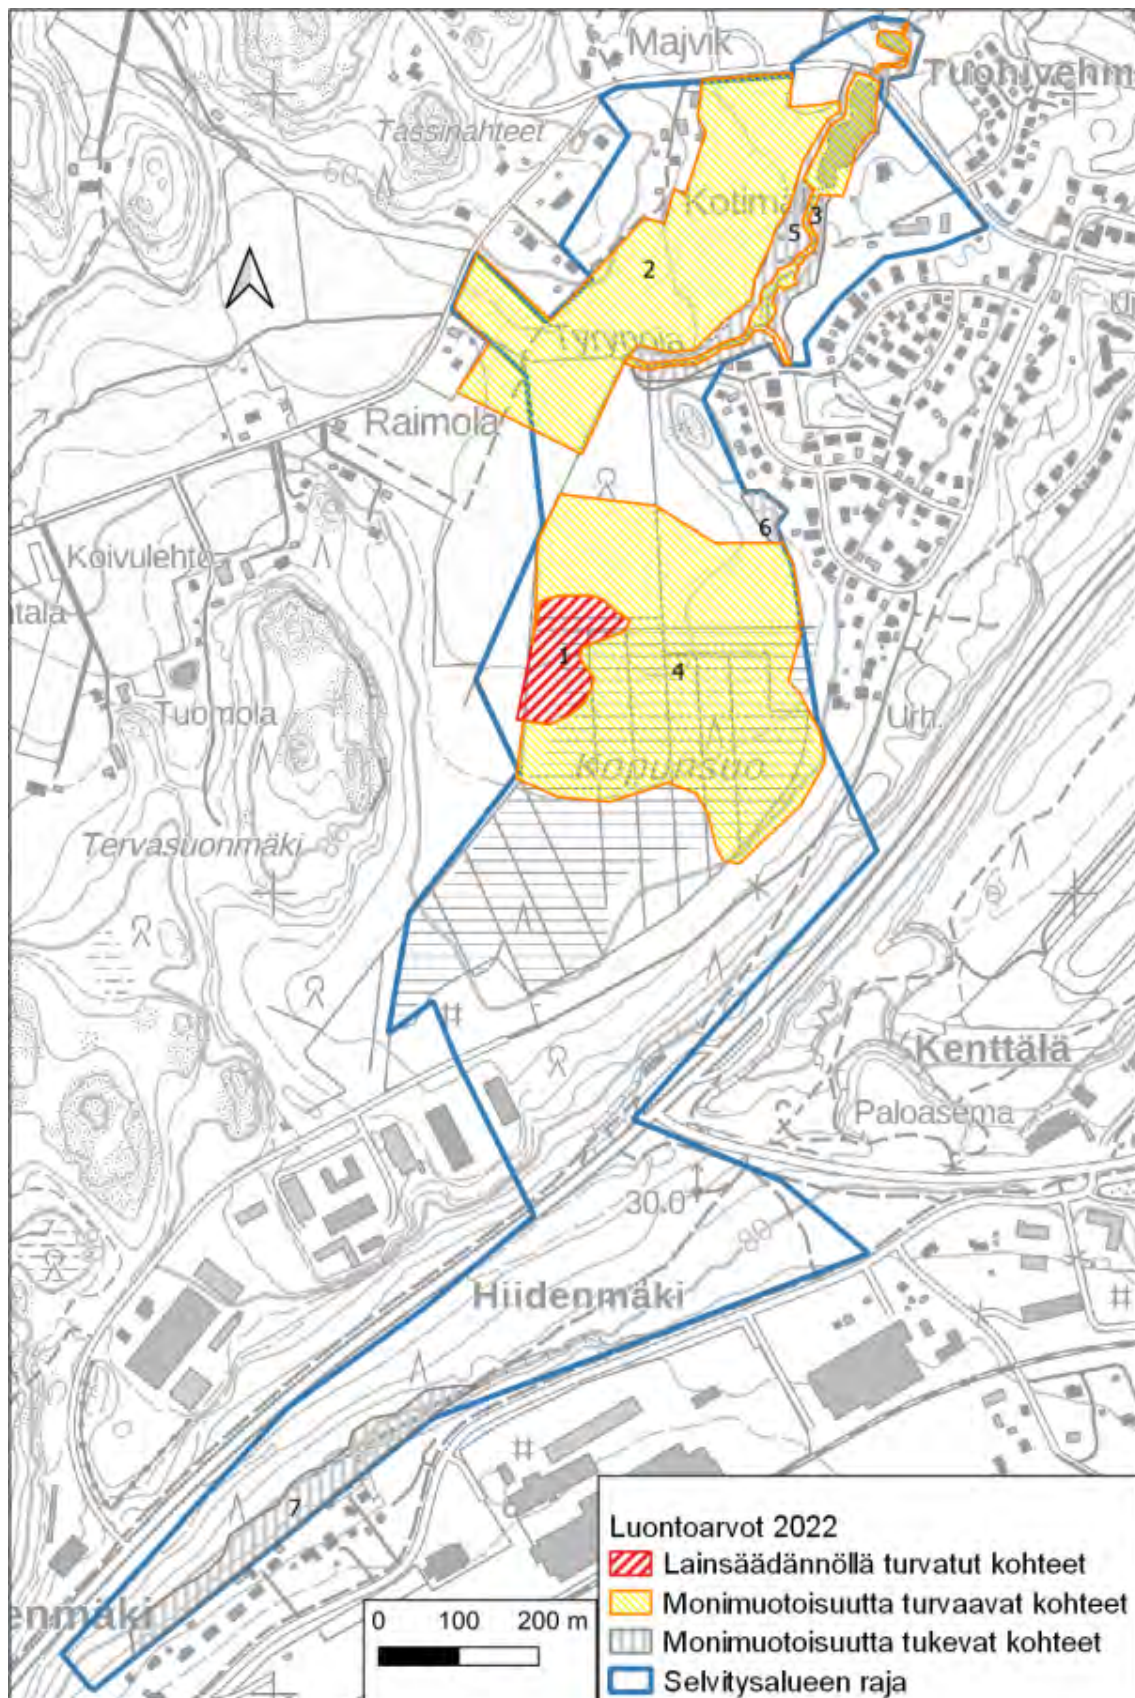
Kuva 19 Tuohivehmaan selvitysalueen luontoarvot 2022.

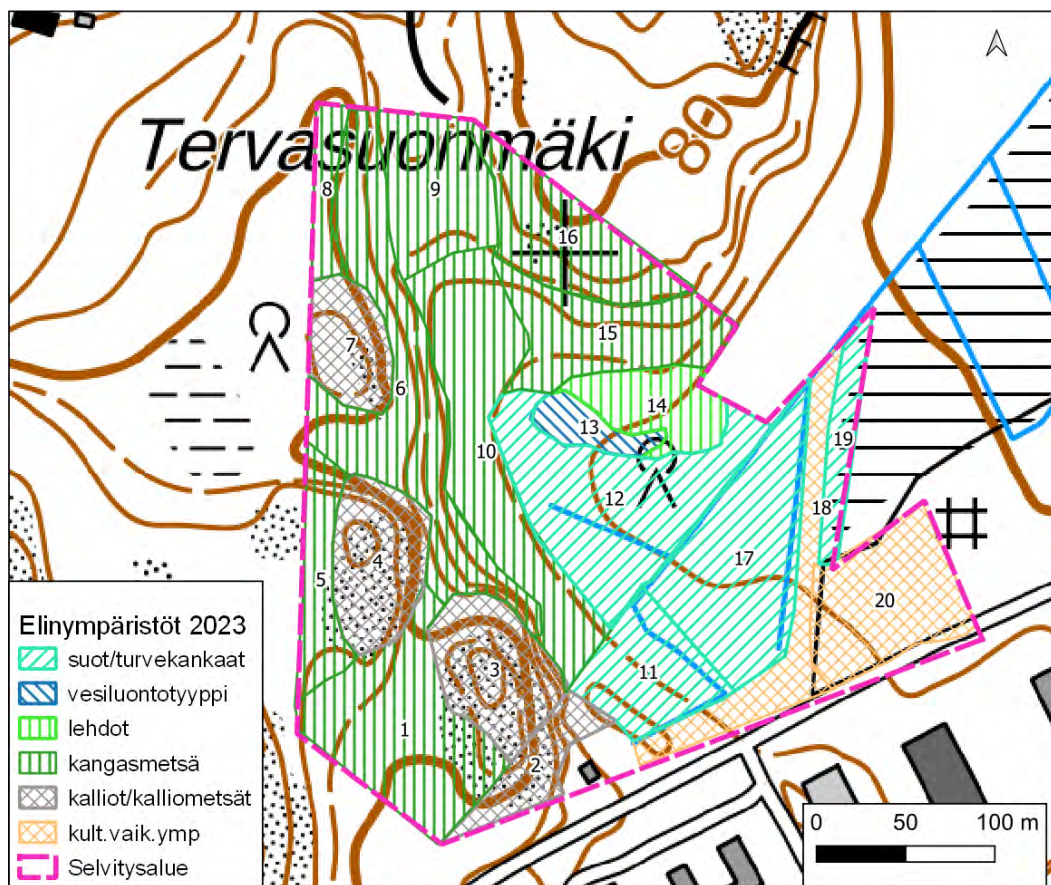
Kuva 2 Osa-alueen 1 luontotyypit numeroituina ja luokiteltuina.

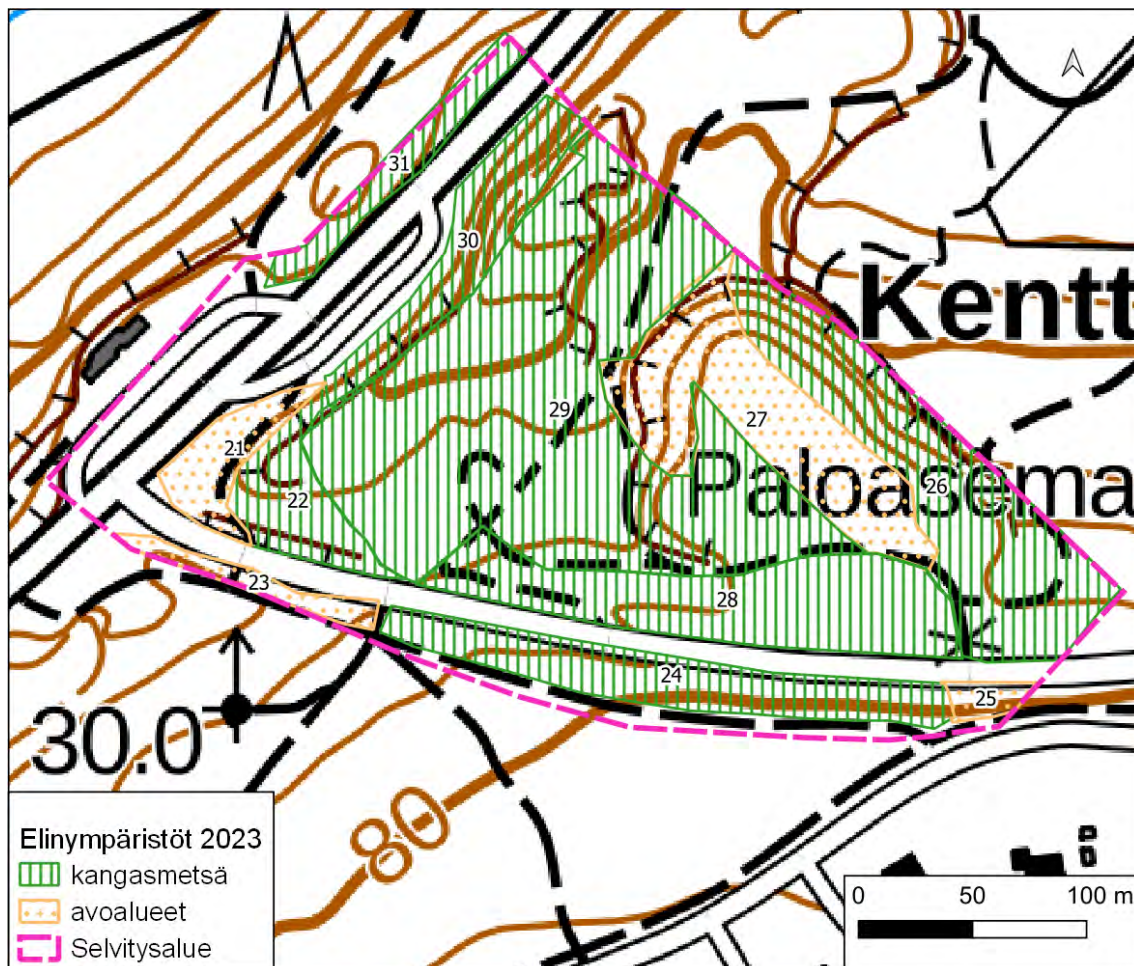
Kuva 5 Osa-alueen 2 luontotyytit numeroituina ja luokiteltuina.

Seuraavassa kuvataan osa-alueen luontotyytit elinympäristöluokittain. Kuviorajaukset 21–31 esitetään kuvassa 5.

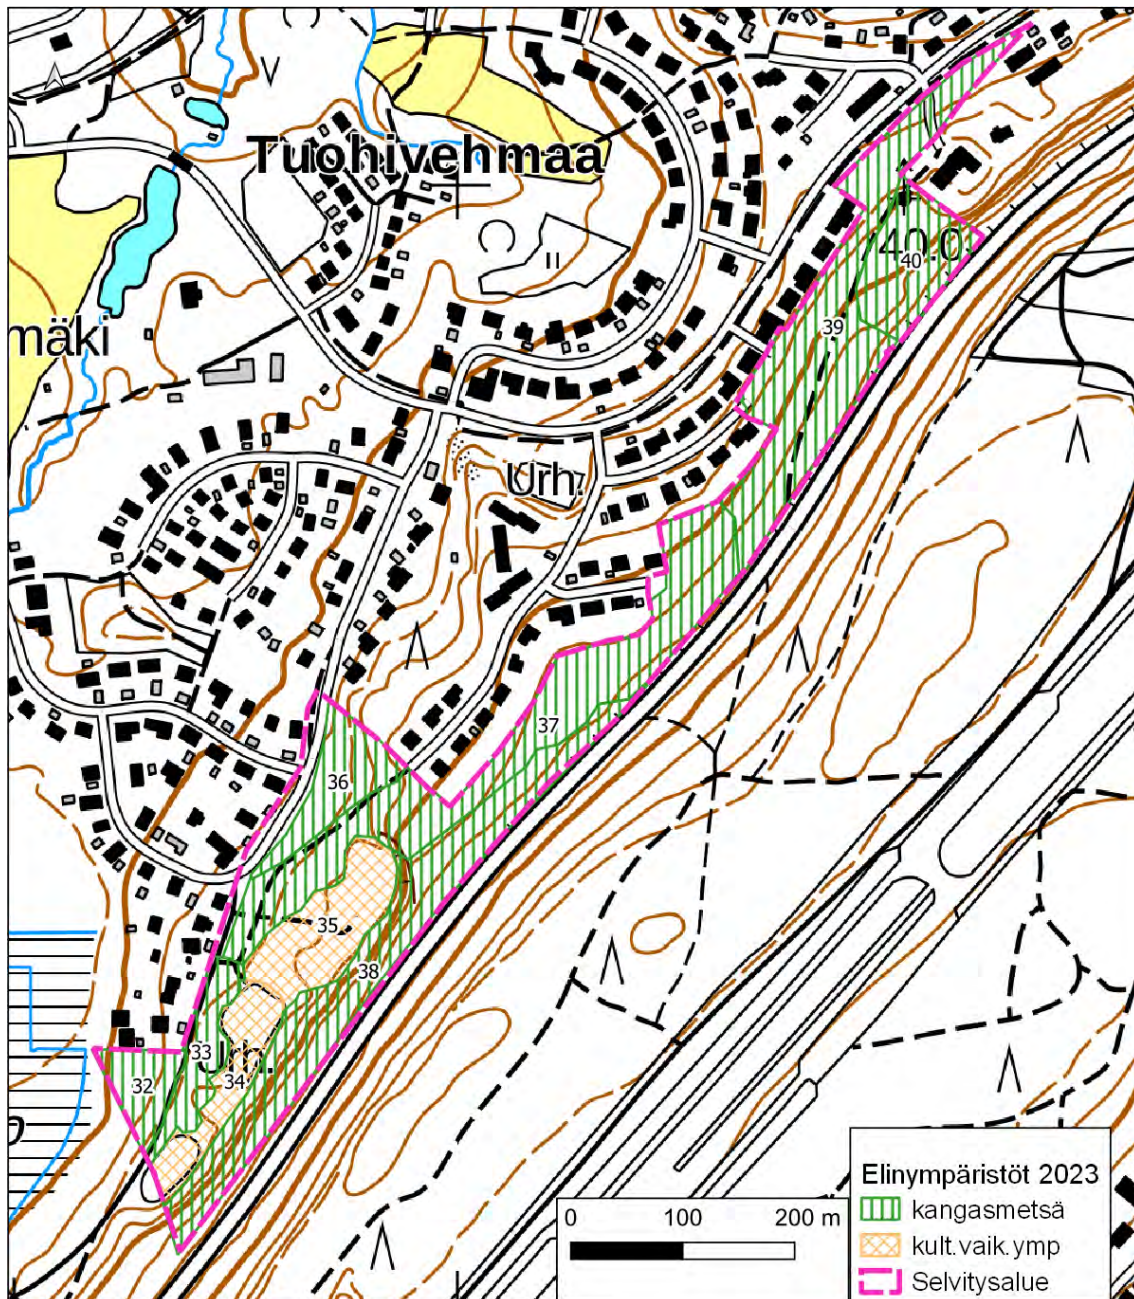
Kuva 8 Osa-alueen 3 luontotyytit kuvioilla 32-40

Seuraavassa kuvataan osa-alueen luontotyytit elinympäristöluokittain. Kuviorajaukset 32-40 esitetään kuvassa 8.

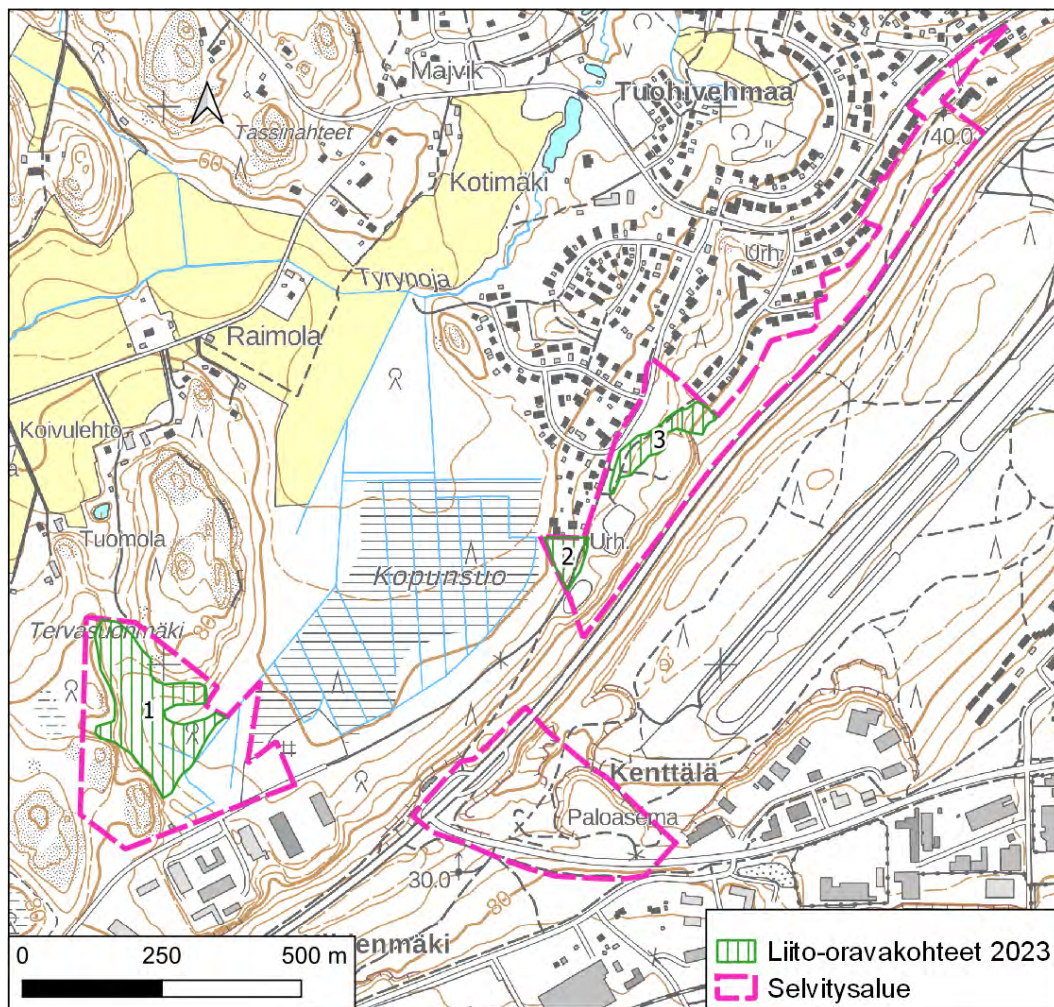
Kuva 12 Liito-oravakohteet vuonna 2023

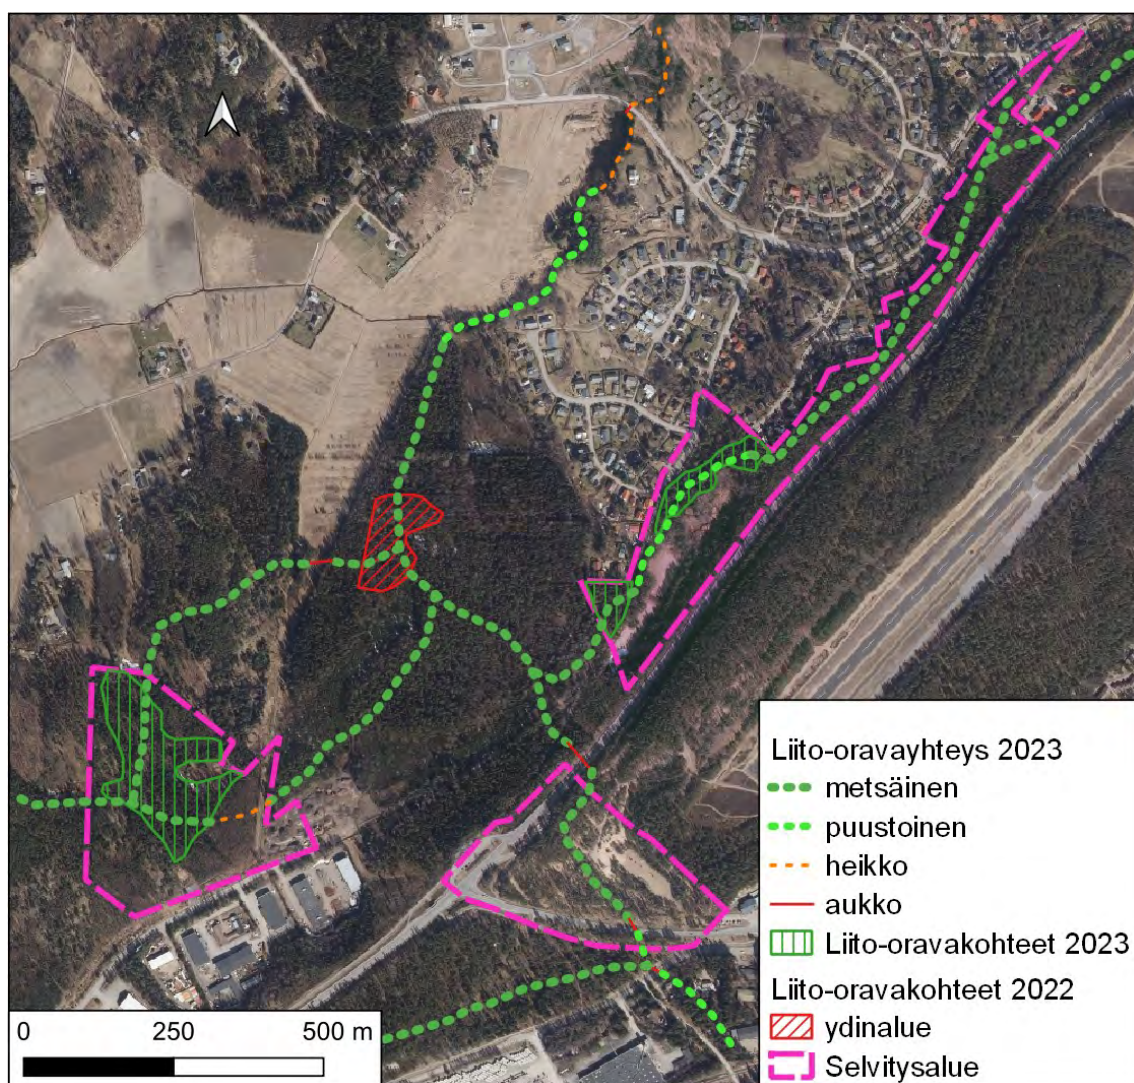
Kuva 14 Liito-oravan ekologiset yhteydet selvitysalueella. Yhteyksien suunta on sitova, sijainti ohjeellinen.
