# Kaava N163a ja N163b Tuohivehmaan asemakaavat

*Osallistumis- ja arviointisuunnitelma*

*8.10.2014, päivitetty 1.11.2022 ja 27.2.2024*

**Luontoselvitys 2022**

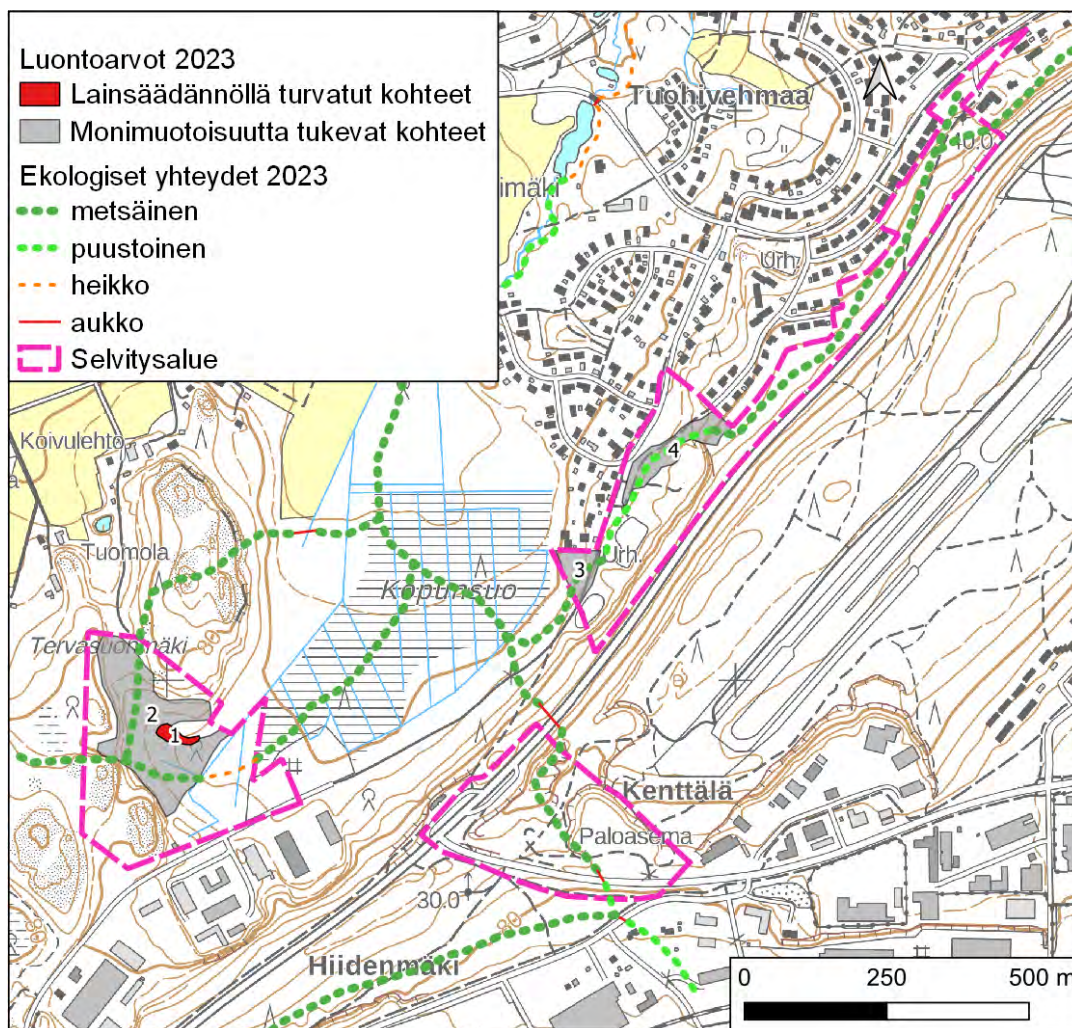
**Kuva 15** Tuohivehmaan huomioon otavat luontoarvot sekä ekologiset yhteydet 2023.
