# Kaava N163a ja N163b Tuohivehmaan asemakaavat

*Osallistumis- ja arviointisuunnitelma*

*8.10.2014, päivitetty 1.11.2022 ja 27.2.2024*

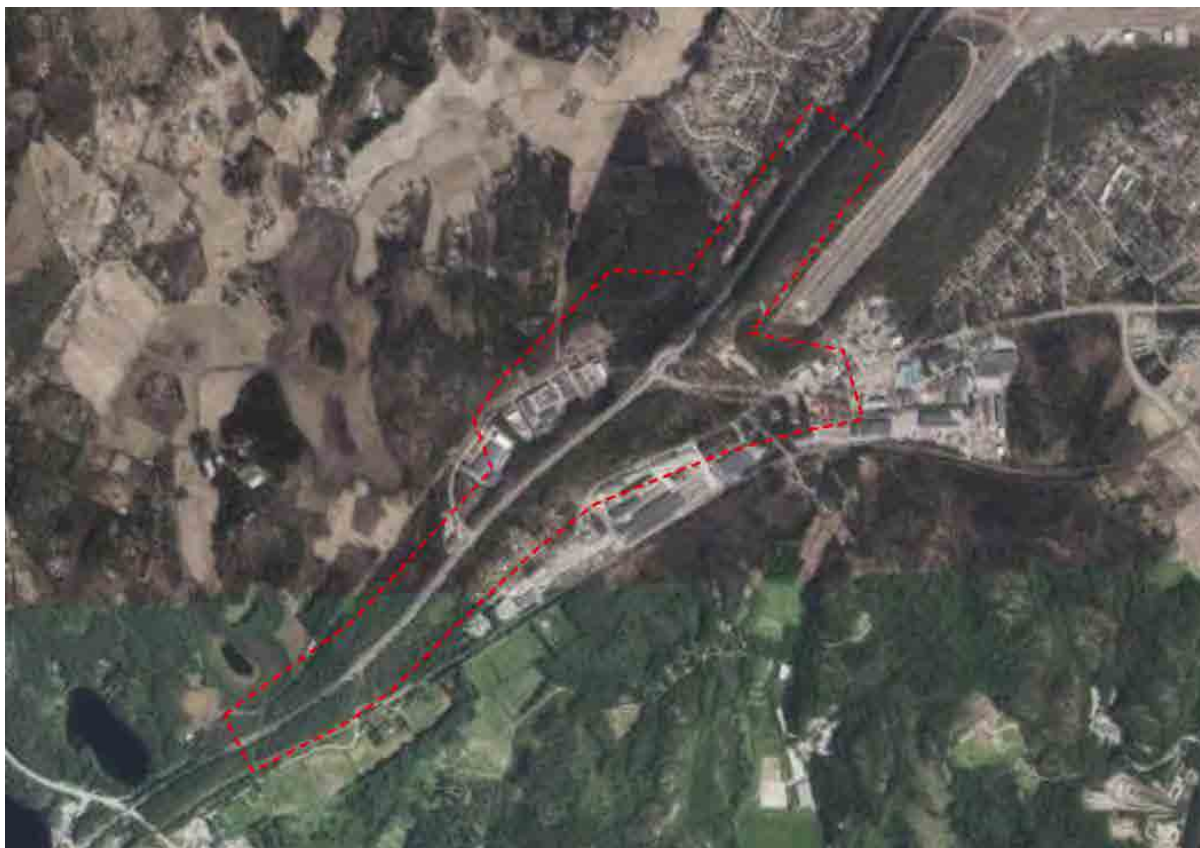
*Kuva 2 Suunnittelalueen raja-  
aus (punainen katkoviiva) ja  
ilmakuva (ortokuva: MML  
2022)*

Suunnittelalueen raja on esitetty ilmakuvan päällä kuvassa 2. Alueen keskellä on Valtatie 25, jonka molemmilla puolilla on pääosin metsää. Alueen reunoilla on ajantasaisen asemakaavan perusteella teollisuus- ja varastorakennuksia ja koillisosan vieressä Nummelan lentokenttä.

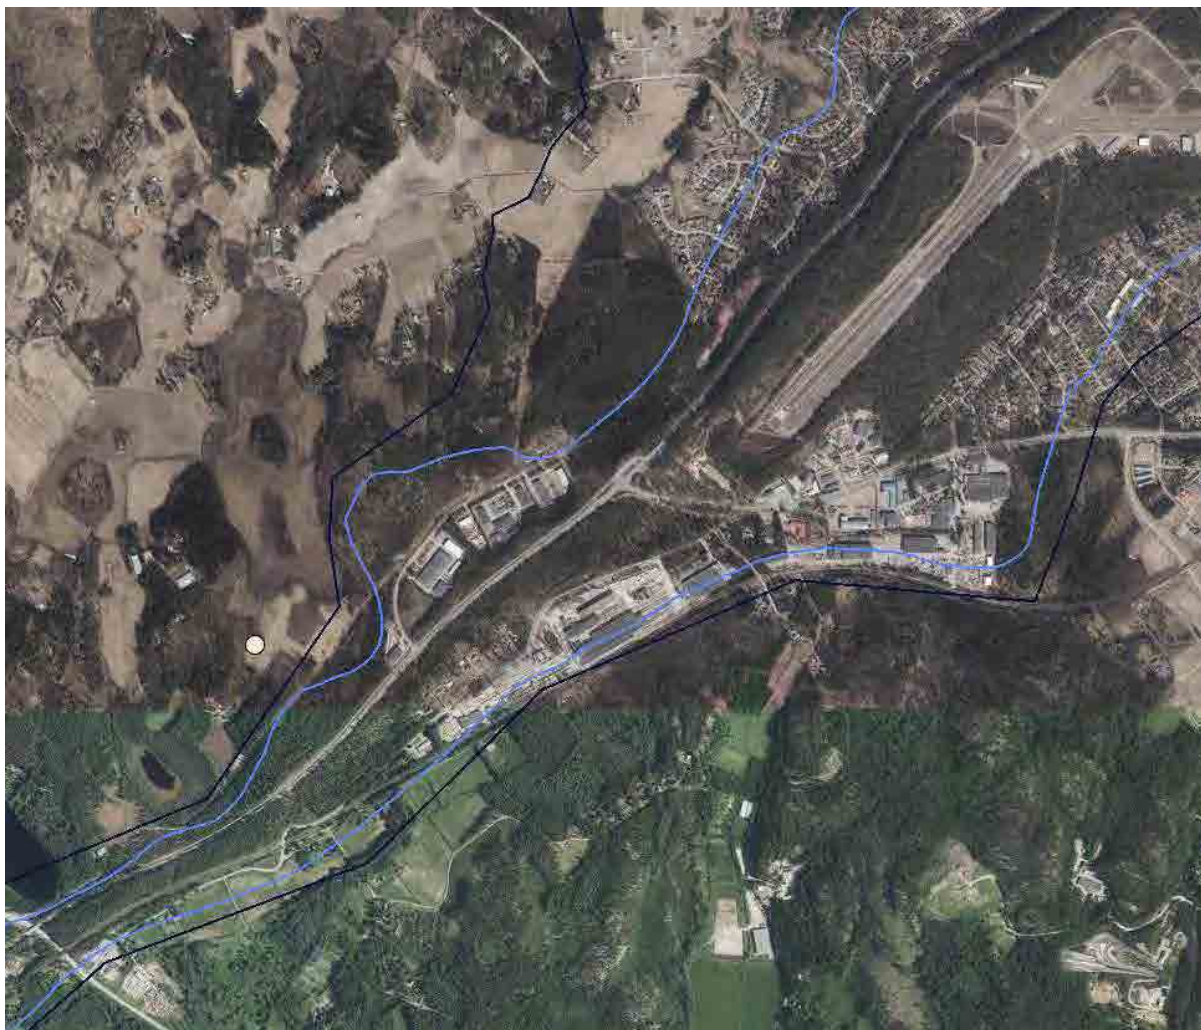
Kuva 6 Suunnittelualueelle sijoittuvat lähteet (beige piste) ja pohjavesialueen raja (musta ja sininen viiva) (Maastotietokanta MML, 2022), Ortokuva MML

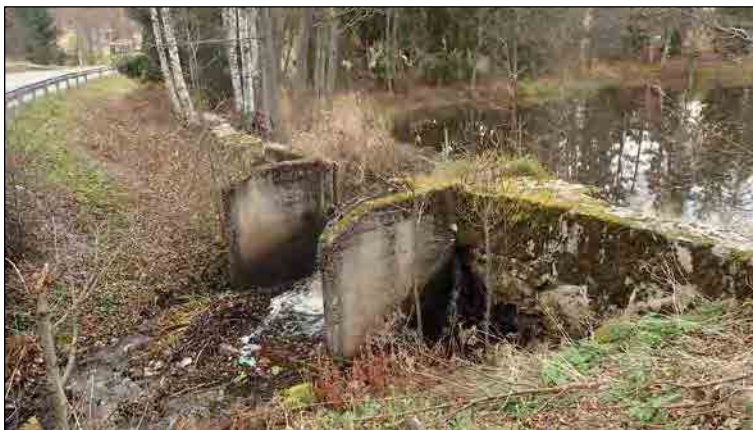
Alueen pohjoisreunalla, Tyrynojan uomassa on vanha betonipato. Peruskarttoja vanhemmilla kartoilla ojassa ei ole patoa eikä myllyä. Kaakkoon.

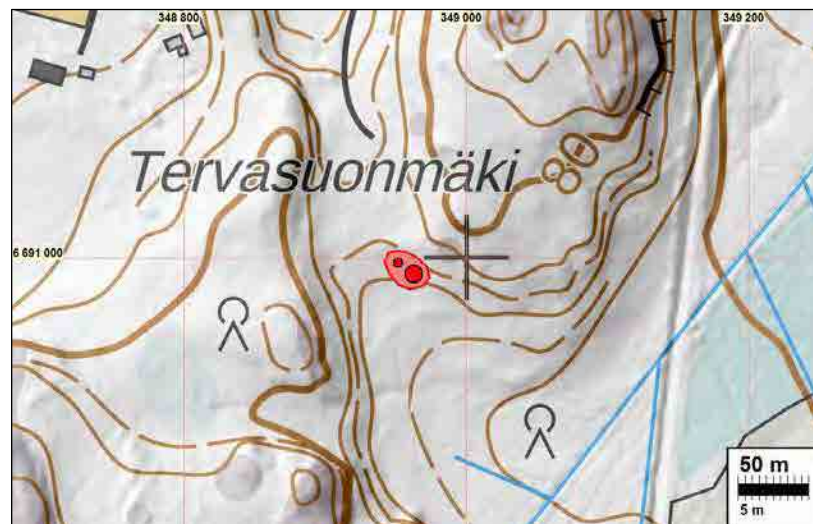
Muinaisjäännös punaisella. Alla Mml:n laserkeilausaineistosta laadittu viistovalovarjoste

Huomiot: Kalliomäkien välisen laakson itäreunamalla on kaksi vierekkäistä hiilimiilua. Kaakkoispuoleinen isompi miilu on halkaisijaltaan n. 10 ja sitä kiertää kuopat. Sen luoteispuolella on pieni miilu, halkaisijaltaan 5-6 m. Pienessä miilussa kasvaa puita ja se on hieman korkeampi kuin iso, joka on matala ja laakea kumpare, jota on vaikea ensisilmäyksellä maastosta erottaa – näkyy paremmin yläviistosta ja lidarista. Metsäkoneet ovat hieman runnelleet miiluja (ura kulkee niiden välistä), mutta pääosin ovat ehjiä, joskin pienemmässä kasvaa useita isompia puita.

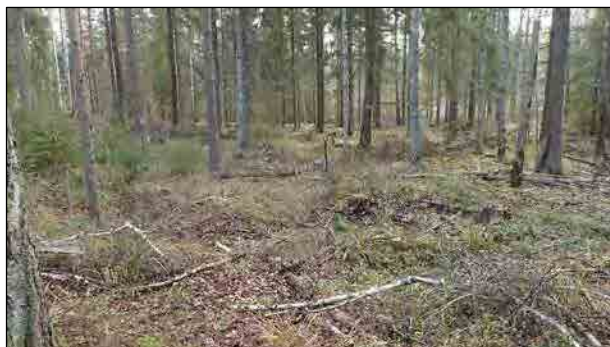
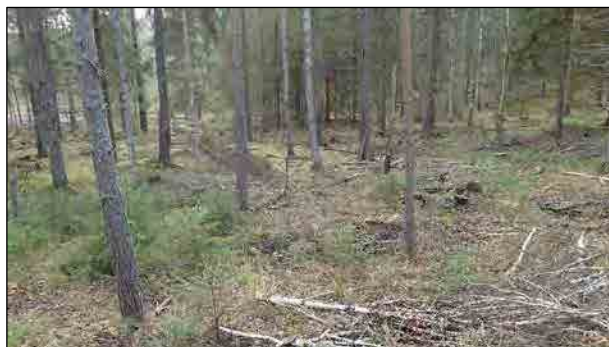
Isompi miilu, lapio sen keskellä, kaakkoon ja etelään

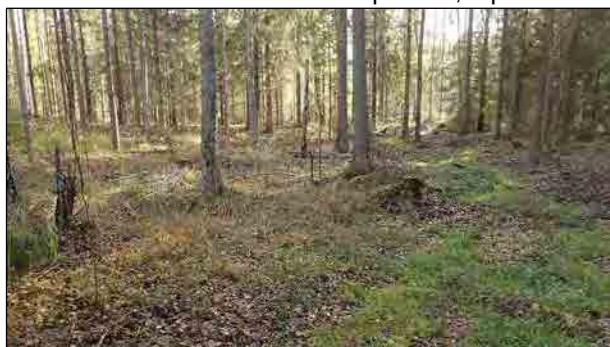
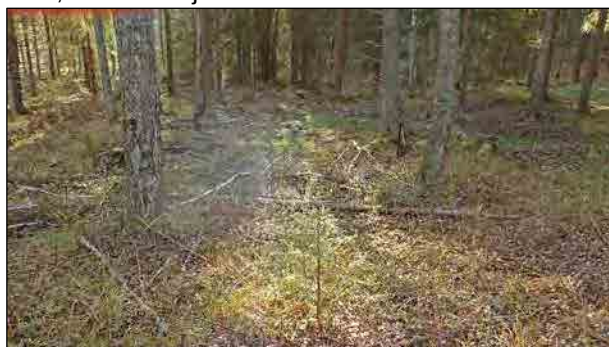
Pienempi miilunpohja etelään ja lounaaseen ja alla länteen. Lapio keskellä miilua

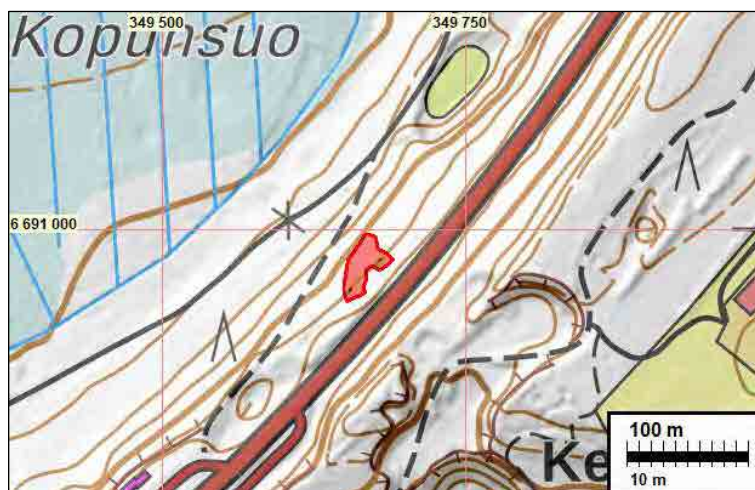
Muinaisjäännös punaisella. Alla Mml:n laserkeilausaineistosta laadittu viistovalvarjoste

Huomiot: Paikalla on taisteluhaudan jäännös, kaksi haaraa, jotka katkeavat kantatie 25:n penkkaan. Pohjoisessa haarat yhtyvät ja hauta katkeaa. Taisteluhauta on vanhojen ilmakuvien perusteella jatkunut kauempana pohjoisessa koilliseen. Siellä se on pääosin hävinnyt maanotossa. Siitä on pätkä jäljellä Kalkkilantien pään eteläpuolella (kohde 3).

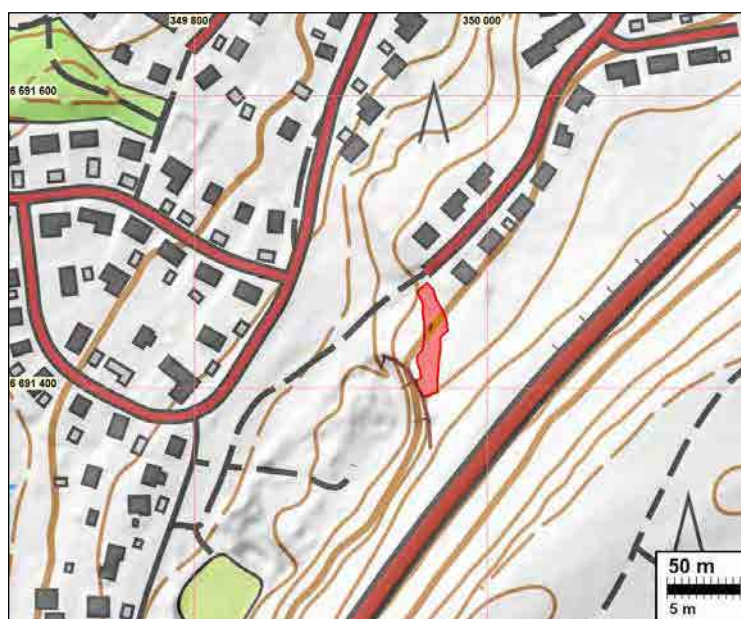
Muinaisjäännös punaisella. Alla Mml:n laserkeilausaineistosta laadittu viistovalovarjoste

Paikalla on melko hyväkuntoinen, maarakenteisen taisteluhaudan jäännös. Puutavara on viety pois, jos varustus on ollut aikoinaan valmis. Hauta katkeaa etelässä hiekkakuoppaan ja pohjoisessa Kalkkilantien päähän, josta se ilmeisesti on jatkunut pohjoiseen missä se on jäänyt talojen ja pihojen hävittämäksi.

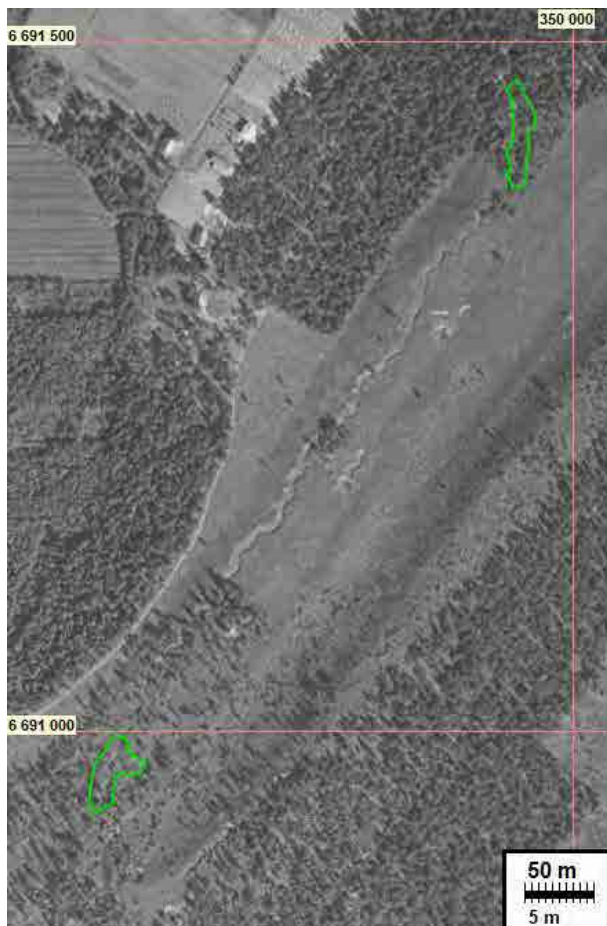
Taisteluhaudat ovat jäänne yhtenäisestä laajasta varustuksesta. V. 1951 ilmakuvassa näkyy kohteiden 2 ja 3 välillä vielä ehjää taisteluhautaa, joka on kohteiden väliltä täysin hävinnyt.

Samaa varustusta on katkelmallisena jäljellä lentokentän kiitoradan lounaispäässä ja kuvassa olevan pohjoisemman kohteen 3 pohjoispuolella.

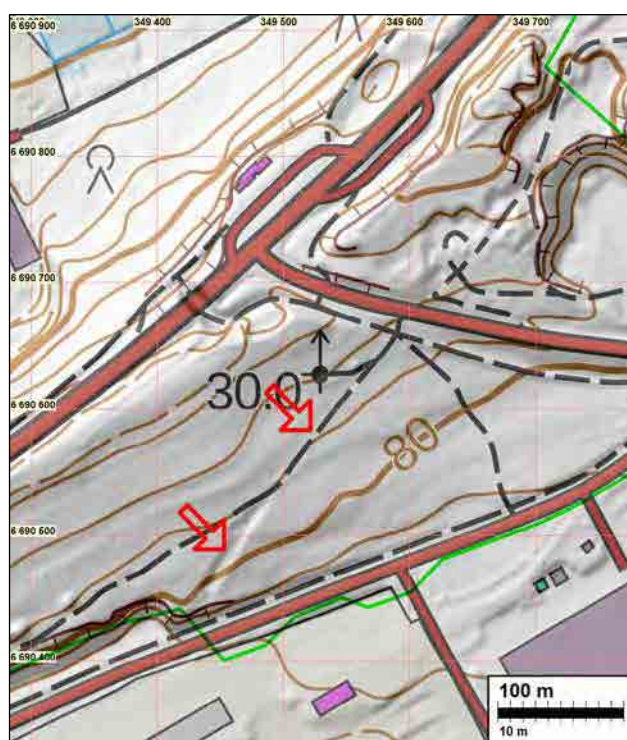
Vanhan tielinjan säilynyt osuus osoitettu nuolilla maastokartalla ja rinnevarjosteessa.  
Alla ote Kuninkaan-kartastosta 1796-1804. säilynyt tielinjankohta osoitettu nuolella

Vanhan tielinjan säilynyt osuus on vähäinen ja osin sen varret hiekanoton runtele-mia (lounaispäässä). Tie kulkee kovalla ja kuivalla hiekkamoreenilla, joten siinä ei ole mitään erityisiä rakenteita eikä perustuksia, kuten tiepenkkaa näkyvissä. Siten tien arkeologinen tutkimusarvo on vähäinen. Sillä voisi olla paremmin muistomerk-kiarvoa. Tällainen vanha ja rakenteeton tienpätkä ei ole muinaisjäänös. En pidä sitä myöskään muuna kulttuuriperintökohteena, kaavassa suojeltavana.

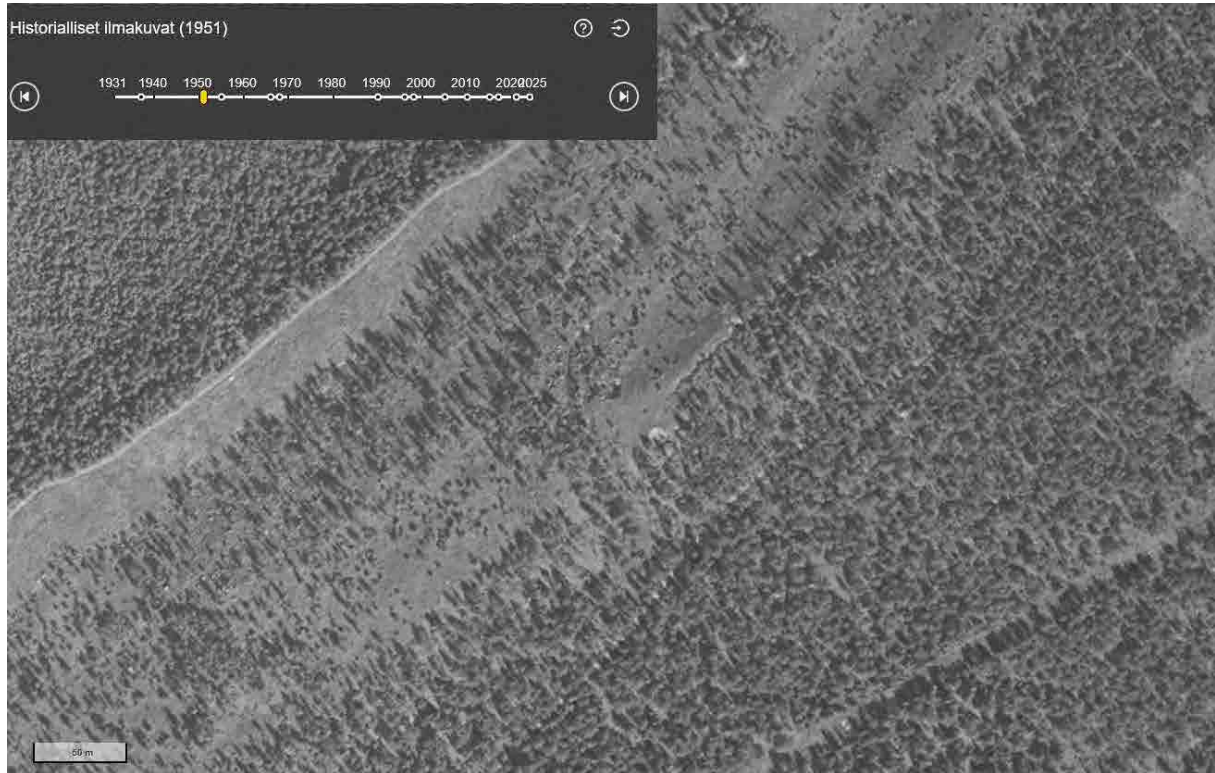
*Kuva 2. Vuoden 1951 ilmakuvassa Kopunsuon kaakkoispuolen nyt tutkittu, nykyisin jäljellä oleva hautalinja-  
osuus erottuu heikosti kuvan keskivaiheilla ja vähän keskikohdan yläpuolella. Hautalinja on jatkunut mutkitel-  
len koilliseen, ja Kopunsuon kaakkoispuolen ohella erottuu kuvassa siellä täällä muitakin alueella tuolloin ol-  
leita, nykyisin tuhoutuneita linnoitteita. Ympäristö on tuolloin ollut nuorta, melko harvaa metsää, ja ainoa tie on  
alarinteessä kulkeva hiekkatie, joka on edelleen olemassa. Ilmakuva Paikkatietoikkunasta.*

| Kuva 2 | Vuoden 1951 ilmakuvassa Kopunsuon kaakkoispuolen nyt tutkittu, nykyisin jäljellä oleva hautalinjaosuus erottuu heikosti kuvan keskivaiheilla ja vähän keskikohdan yläpuolella. Hautalinja on jatkunut mutkitellen koilliseen, ja Kopunsuon kaakkoispuolen ohella erottuu kuvassa siellä täällä muitakin alueella tuolloin olleita, nykyisin tuhoutuneita linnoitteita. Ympäristö on tuolloin ollut nuorta, melko harvaa metsää, ja ainoa tie on alarinteessä kulkeva hiekkatie, joka on edelleen olemassa. Ilmakuva Paikkatietoikkunasta. |

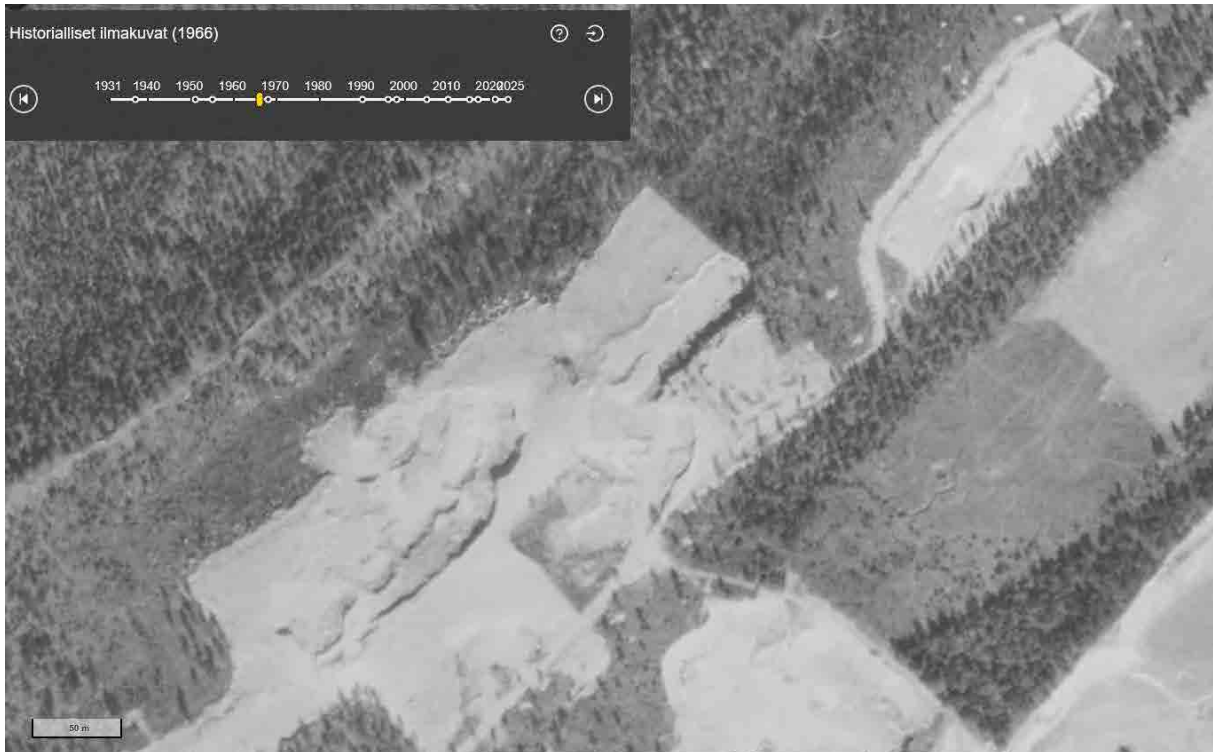
Kuva 3. Vuoden 1966 kuvassa on ympäristöä harjun yläosassa muokattu rankasti. Kuvan keskiosaa hallitsevan vaalean tasoitetun hiekka-alueen yläpuolella näkyy, kuinka materiaalia on valunut huomattavan paljon alarinteeseen. Ilmakuva Paikkatietoikkunasta.

| Kuva 3 | Vuoden 1966 kuvassa on ympäristöä harjun yläosassa muokattu rankasti. Kuvan keskiosaa hallitsevan vaalean tasoitettun hiekkaluonnon yläpuolella näkyy, kuinka materiaalia on valunut huomattavan paljon alarinteeseen. Ilmakuva Paikkatietoikkunasta. |

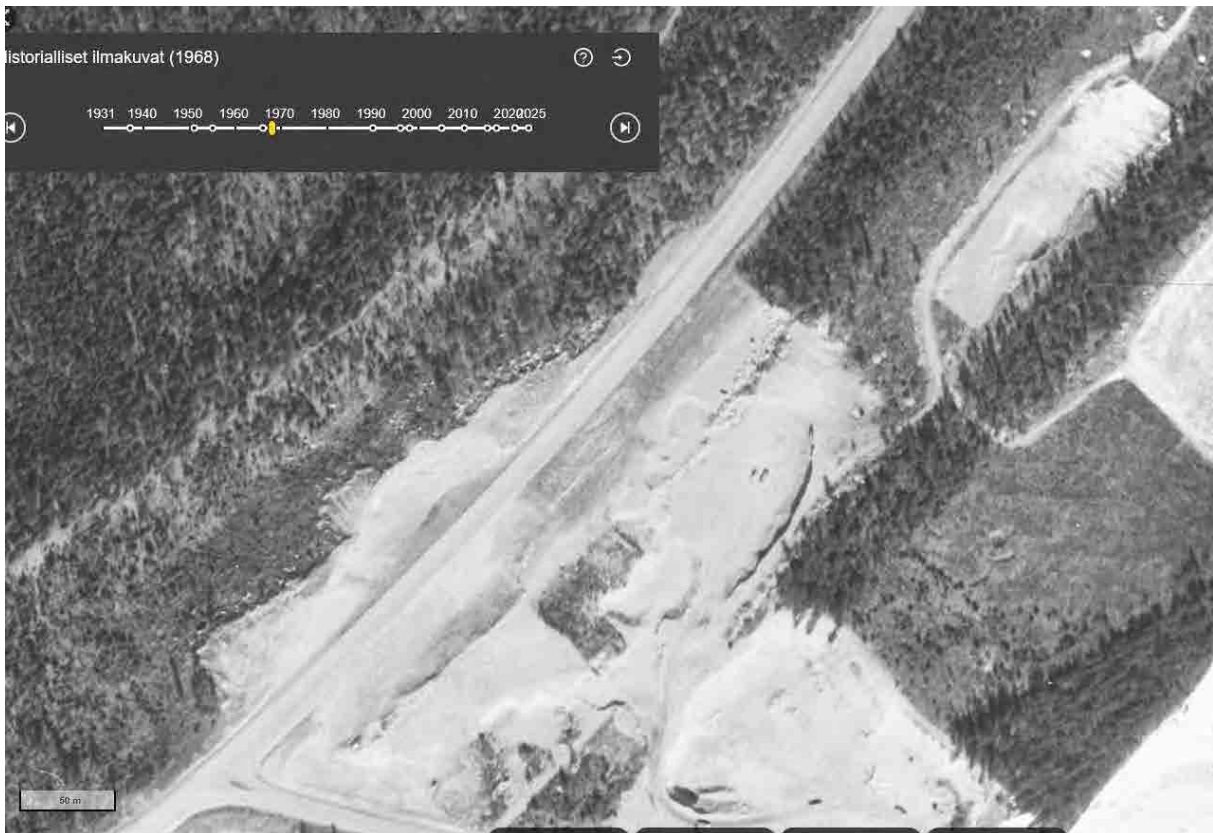
Kuva 4. Sama kohta kaksi vuotta myöhemmin. Tie 25 sekä alakulmassa siitä haarautuva Asemantie ovat valmis-tuneet. Valumat alarinteeseen ovat tässä tarkassa kuvassa edellistä kuvaa selkeämpiä. Ilmakuva Paikkatietoik-kunasta.

maasto on ollut pääosin metsää. Ilmakuvien perusteella on Kehätie eli valtatie 25 rakennettu harjun laelle vuosien 1966–1968 aikana. Tuolloin on harjun yläosassa tehty suuria maansiirtotöitä, joiden yhteydessä on rinteeseen valahtanut paljon ainesta. Nyt hautalinjalla havaitut suuret kivet ovat epäilemättä vähintäänkin osittain seurausta näistä massiivisista 1960-luvun maansiirtotöistä.

| Kuva 4 | Sama kohta kaksi vuotta myöhemmin. Tie 25 sekä alakulmassa siitä haarautuva Asemantie ovat valmistuneet. Valumat alarinteeseen ovat tässä tarkassa kuvassa edellistä kuvaa selkeämpiä. Ilmakuva Paikkatietoikkunasta. |

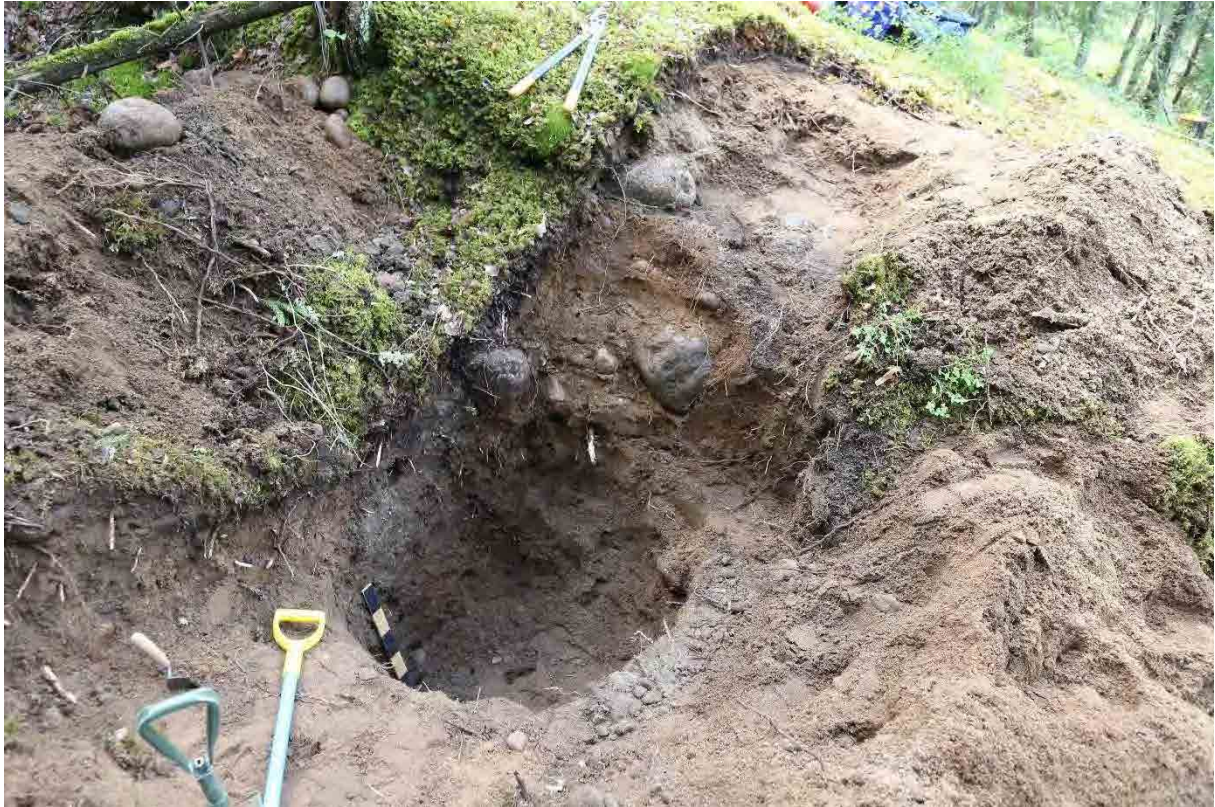
*Kuva 5. Koeoja 1 kaivamisen loputtua. Keskellä olevan mittakaavatikun yläpuolella haudan eteläprofiilissa erotuu- valitettavan huonosti- haudan pohjalta löytynyt savilinssi. Taustalla rintasuojaa, josta löytynyt kaksois- maannos on kuvaa otettaessa jo kaivettu pois. Näkymä lounaaseen.*

**Koeoja 1** kaivettiin keskelle pidempää hautahaaraa, noin 2 m hautaan romahtaneen erittäin isokokoisen kiven eteläpuolelle. Oja kaivettiin metrin levyisenä ja noin 4 m pitkänä, sen suunta oli idästä länteen. Itäpäässä, selkäsuojan yläosassa oli pintaturpeen alapuolella havaittavissa useita noin jalkapallon kokoisia (noin 20–35 cm) kiviä, joita oli kohdalla hyvin lähekkäin, ja osin päällekkäinkin parissa kerroksessa. Voi olla, että kivet on kasattu paikalle tietoisesti, esimerkiksi selkäsuojan puurakenteen yläpuolelle, rintettä tukemaan, tai sitten kyseessä on vain luonnollinen keskittymä. Muuten maaperä oli rusehtavaa, karkeaa hiekkamoreenia, jossa oli pyöreitä vaihtelevan kokoisia luonnonkiviä siellä täällä.

Rintasuojassa oli tässä ojassa havaittavissa kaksi turvekerrosta, nykyinen pintaturve, sekä 10–15 cm sen alla olleen hiekkakerroksen alta tullut alkuperäinen maanpinta. Haudasta kaivettua maata siis läjitettiin rintasuojan korottamistarkoituksessa maan pinnalle, jolloin tuolloinen pintaturve jäi maan alle. Muuten maassa ei näkynyt ensimmäiseen pariinkymmeneen senttiin mitään merkillepantavaa. Haudan pohjalle valahtaneen vaaleahkon hiekkakerroksen alta kuitenkin tuli yllättäen esille harmaa savimaalinssi noin 25 cm nykymaanpinnan alapuolelta. Ilmiö oli erikoinen, sillä missään ympäristössä ei vastaavaa savea ollut näkyvissä, vaan se oli selkeästi tuotu paikalle. Vaalean harmaa, kova, tasalaatuinen savilinssi oli noin 50 cm levyinen, jatkuen läpi koko koeojan, ja paksuudeltaan linssi oli vaihteleva, niin että reunoilla se oli noin 5 cm ja keskeltä noin 30 cm paksuinen, myös sisäosaltaan kuiva ja jämäkkä, erikoinen savi-ilmiö. Saven alla maa jatkui samanlaisena ruskeana hiekkamoreenina vielä 50 cm verran, kunnes vastaan tuli vaalea, rautasaostumien kirjoma, ihmisen koskematon pohjahiekka. Pohjalla hiekkamoreenin ja vaalean pohjahiekan raja korreloi oletettavasti haudan alkuperäisen muodon kanssa, moreenin ollessa ro-

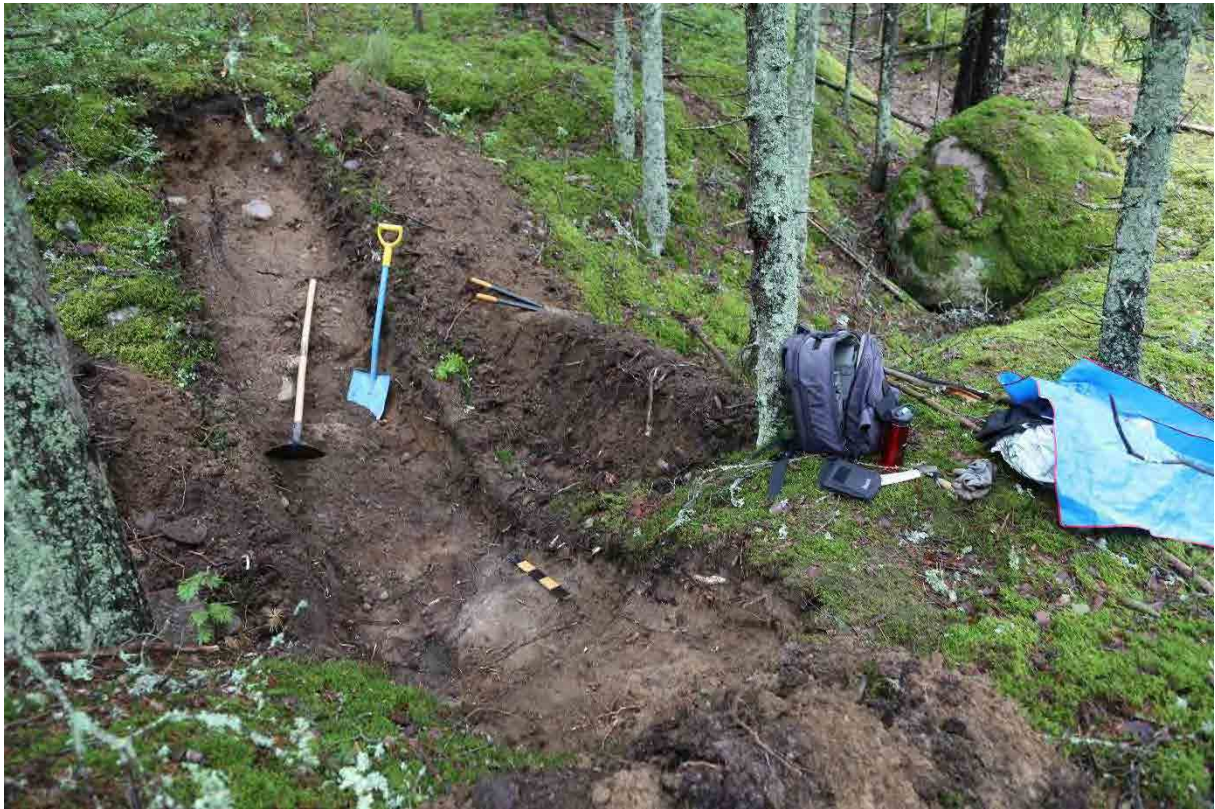
*Kuva 6. Koeoja 3 kaivettiin romahduskiven pohjoispuolelle, hieman haarautumasta etelään. Näkymä etelään.*

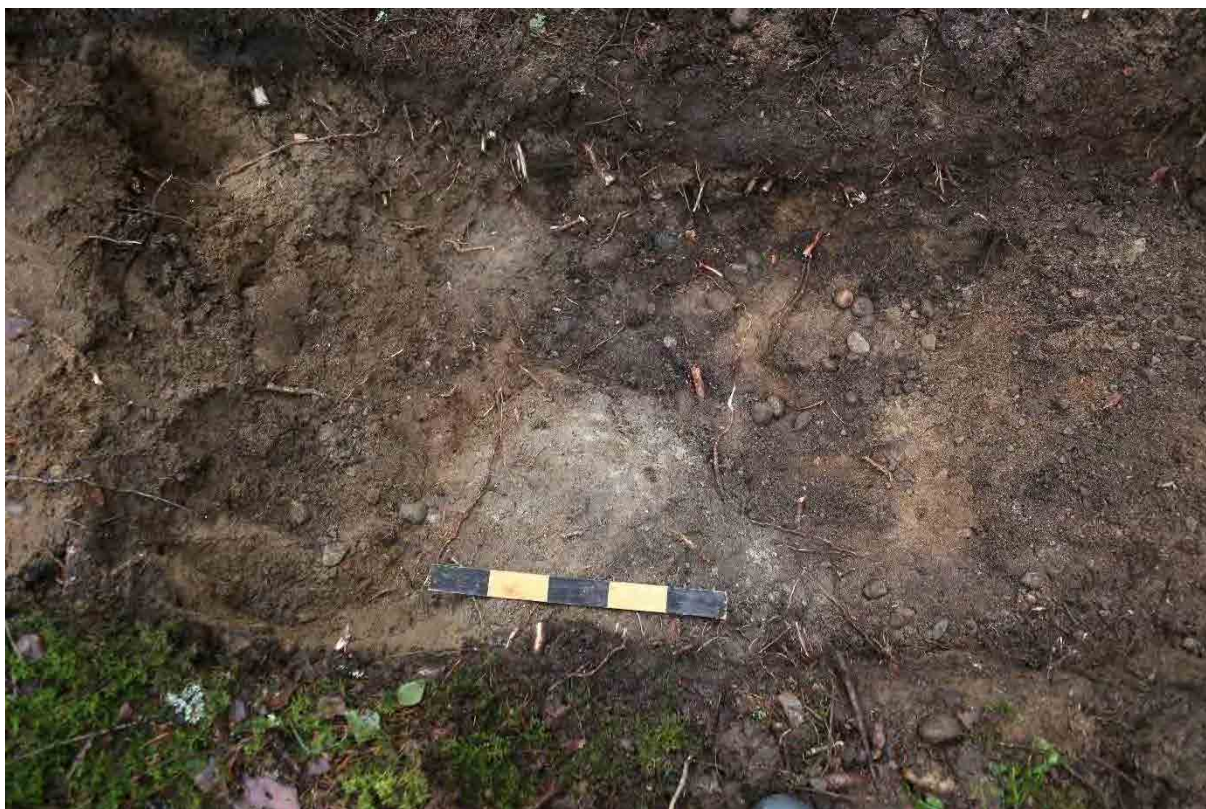
Kuva 7. Savilinssissä oli koeojan 3 pohjalla jokin häiriö, mahdollinen vanha koeuoppa, jonka kaivaminen oli sekoittanut savi-ilmiön pohjoispuolikasta. Ehjää, 60 cm levyistä savi-ilmiötä näkyy mittakaavatikun alla sekä kuvan keskikohdan yläpuolella, keskellä erottuu tummana, kivensekaisena sekoittunut häiriökohta.

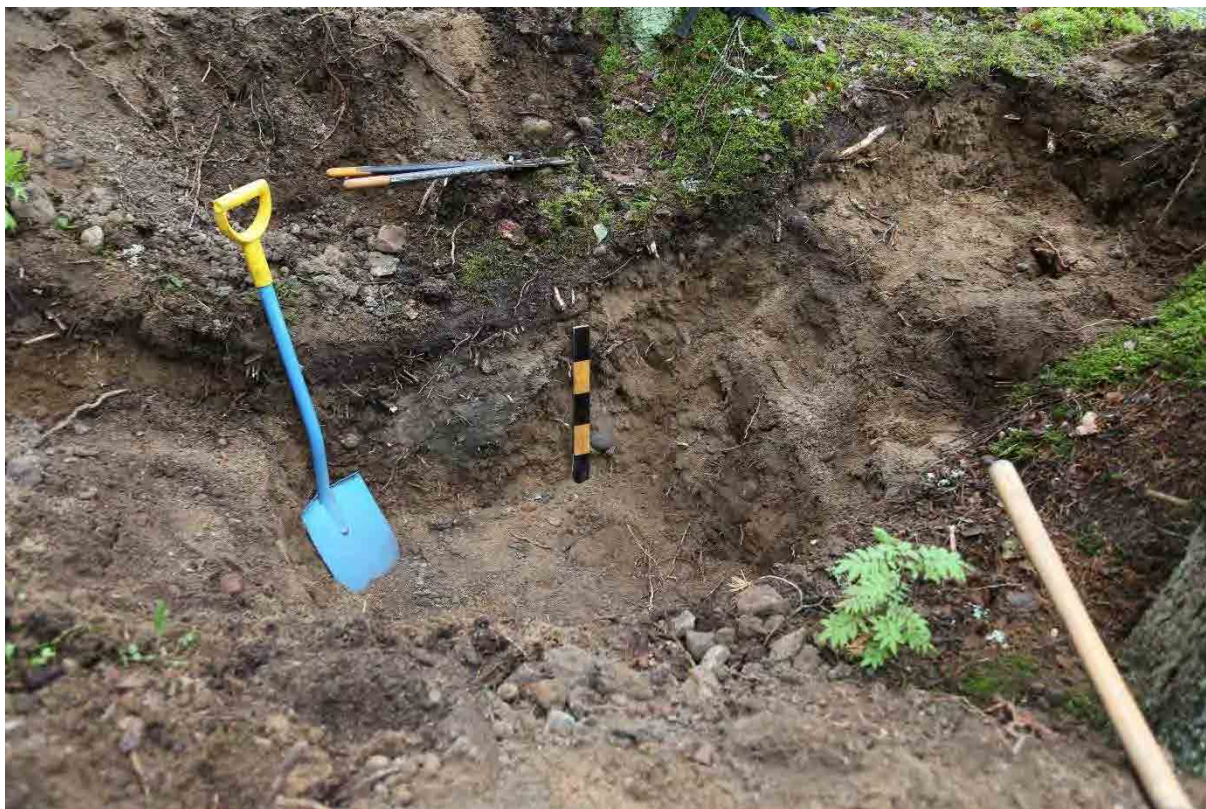
Kuva 8. Savilinssi erottuu kaivannon eteläprofiilissa ympäristön hiekkamaasta tumman harmaana ilmiönä mittakaavatikun ja lapion välissä. Näkymä etelään.

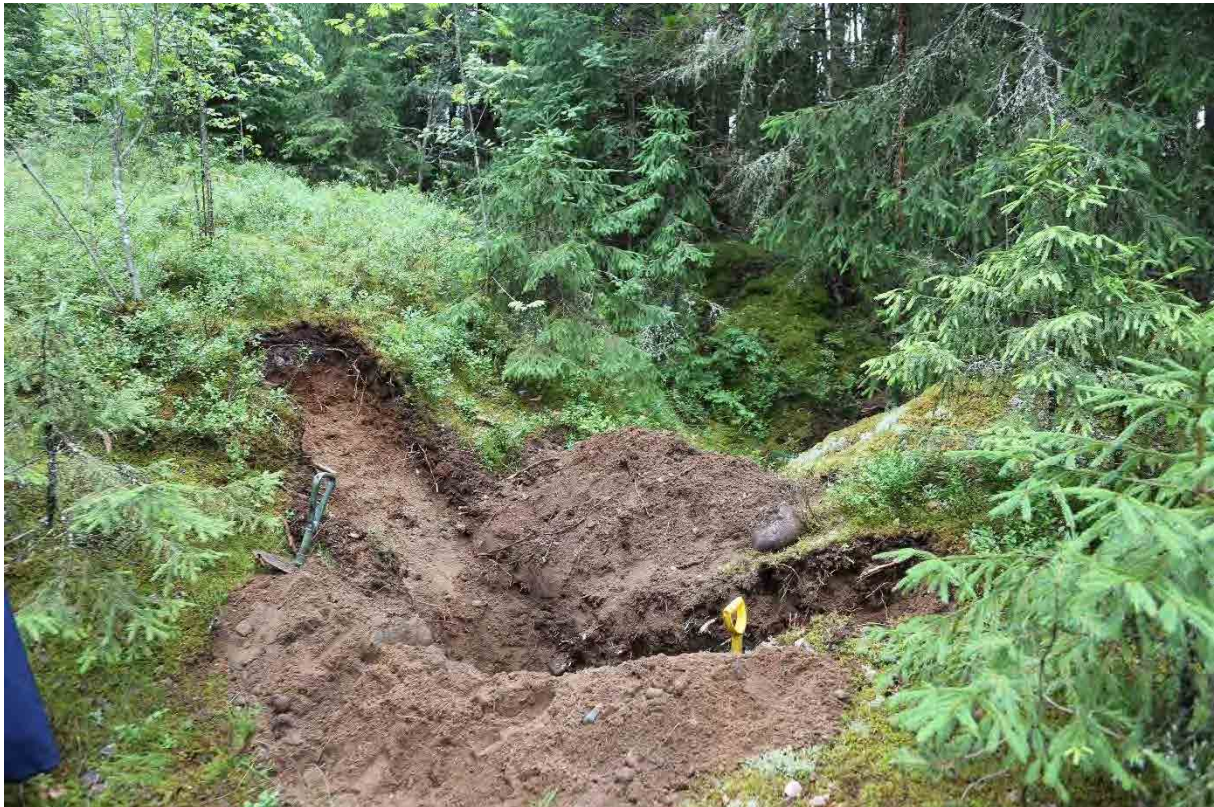
*Kuva 9. Koeoja 4 kaivettiin näkyvissä olevan hautalinjan päädyn lähelle. Kuvaajan kohdalla linja katosi näkyvistä. Taustalla näkyy hautalinjan haara. Näkymä eteläkaakkoon.*

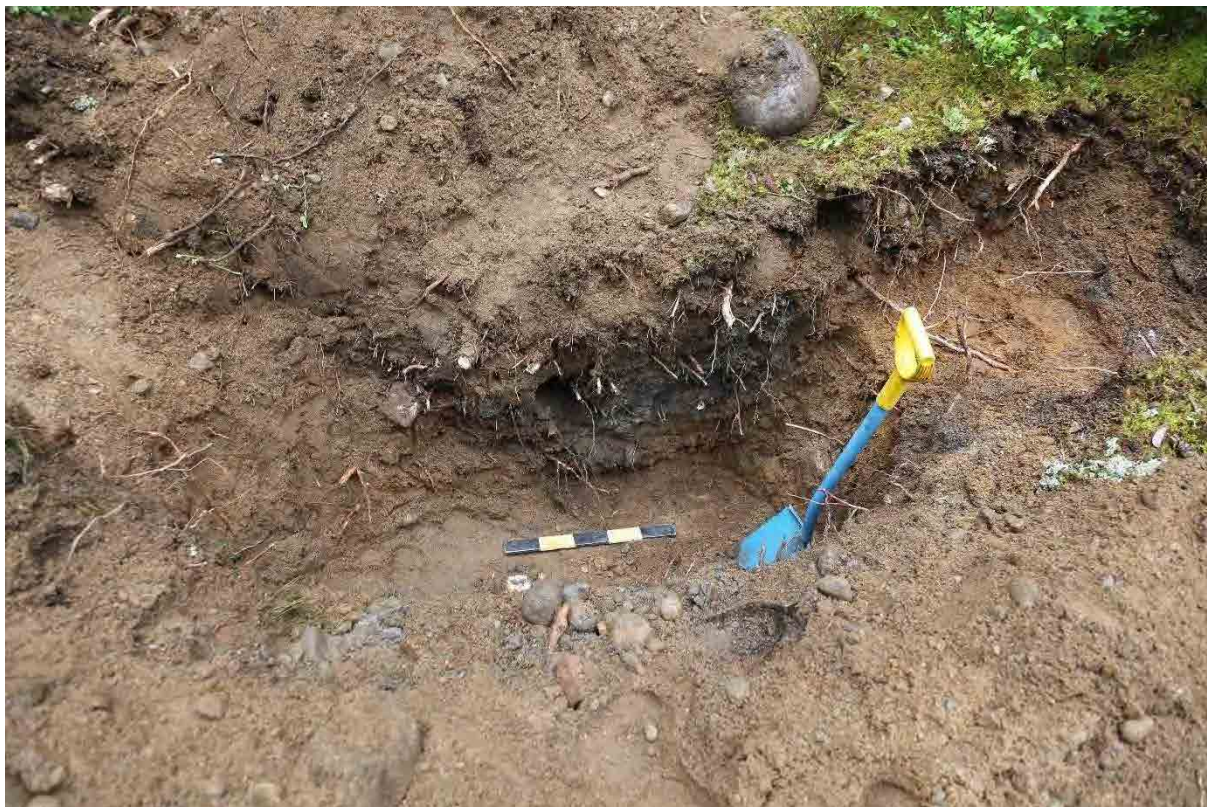
*Kuva 10. Savilinssi löytyi myös koejasta 4. Näkymä etelään päin.*

Savikerros olisi voinut mahdollisesti suojata esimerkiksi puhelinkaapelia, mutta mitään merkkejä kaapelista ei yhdestäkään kohdasta tullut, eikä metallinilmaisinkaan ilmaissut metallilangan olemassaolosta. Mahdollinen selitys savelle voisi olla se, että savi olisi toiminut jonkinlaisena kosteuseristeenä hirsiseinien ja maaperän välissä, suojaten hirsii mätänemiseltä ja sitten valahtaa kaivannon pohjalle puuosien poistamisen jälkeen?
